## REPORTE FOTOGRÁFICO - TORRES

**Nombre de la Estacion:** OMAS  
**Nombre de Localidad:** OMAS  
**Fecha:** 16/07/2026 - 16/07/2026  
**Dirección:** AV BUENOS AIRES S/N  
**ID site:** LI1196  
**CRQ:** CRQ000000098982

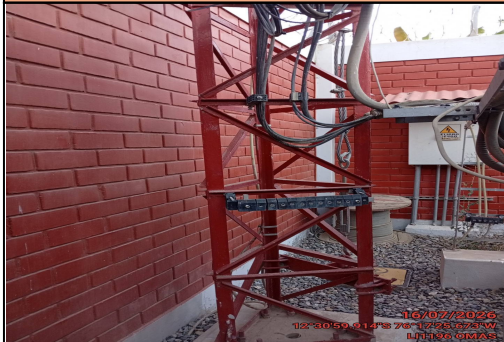
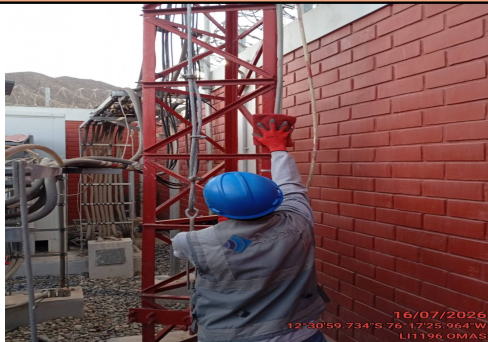
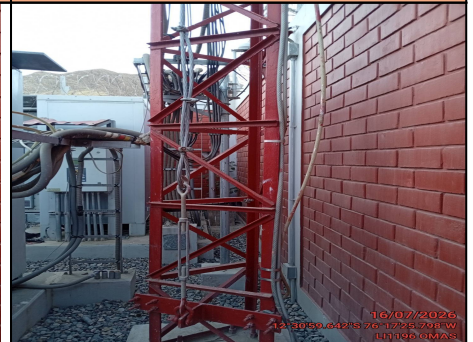
### PINTURA Y GALVANIZADO: VERIFICAR EL ESTADO DE LA PINTURA Y GALVANIZADO

| CHECKLIST - TORRES | | |
|---|---|---|
| Pintura | OK | Verificar visualmente el estado de pintado y realizar el resane de existir puntos con presencia de corrosión |

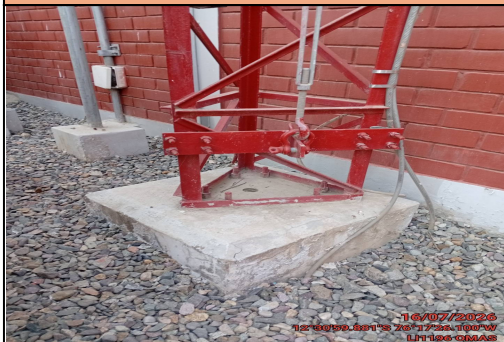
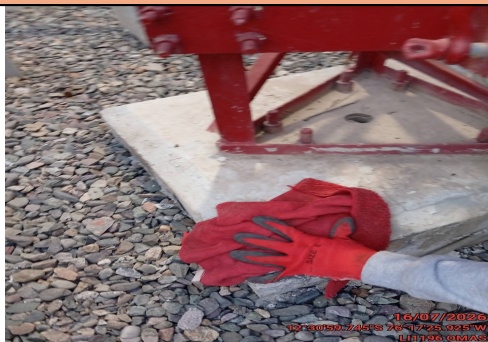
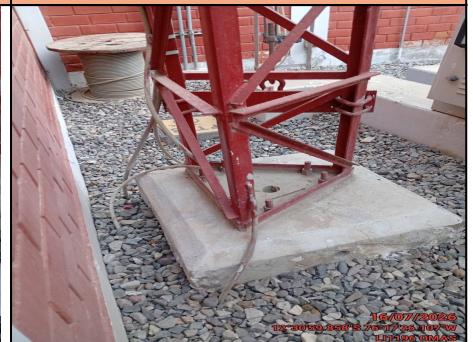
### BASES DEL CONCRETO: REVISION DEL ESTADO DE LAS BASES DEL CONCRETO

| CHECKLIST - TORRES | | |
|---|---|---|
| Bases | OK | Verificar las bases de la torre |

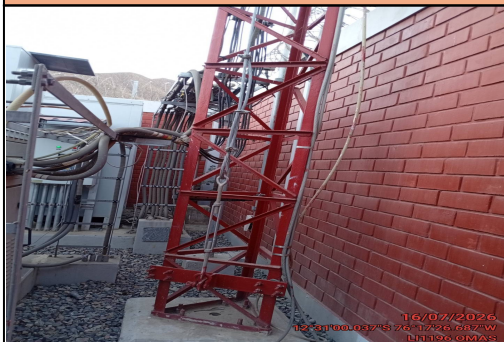
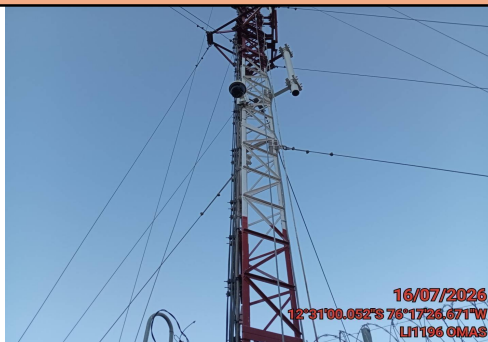
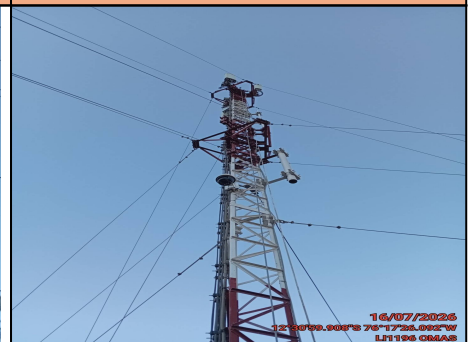
### PERFILES Y CUERPOS: REVISION DE LOS PERFILES, CUERPOS

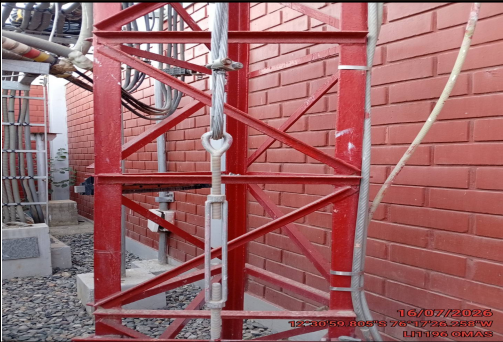
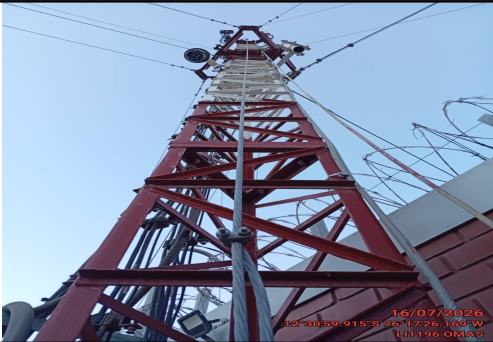
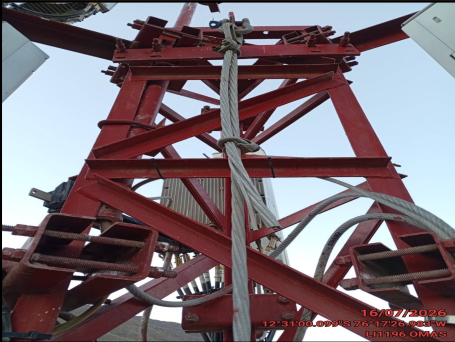
ESCALERILLA: REVISION DEL ESTADO DE LAS ESCALERILLAS

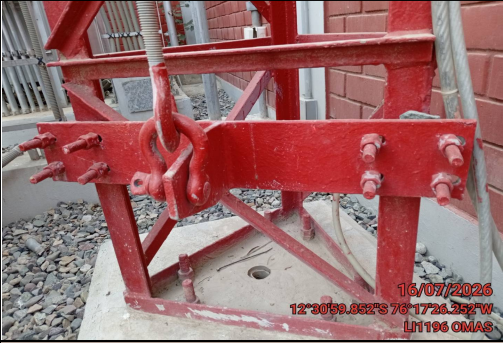
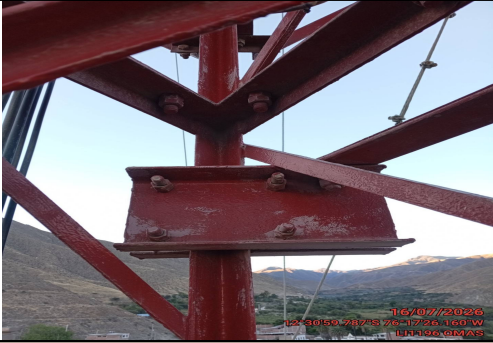
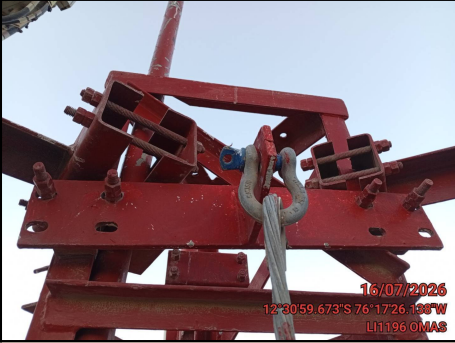
PERNOS Y TUERCAS: REVISION DEL ESTADO DE LOS PERNOS Y LAS TUERCAS

| CHECKLIST - TORRES | | |
|---|---|---|
| Pernos | OK | Realizar inspección visual y ajuste de pernos |

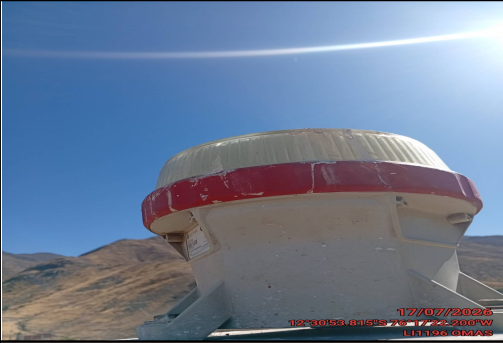
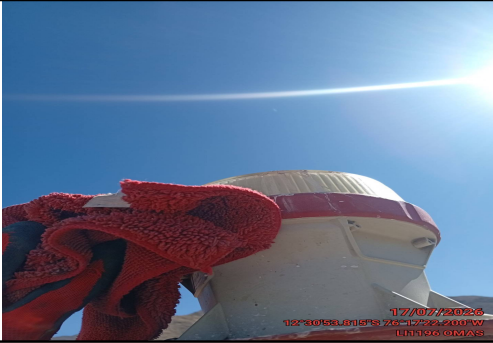
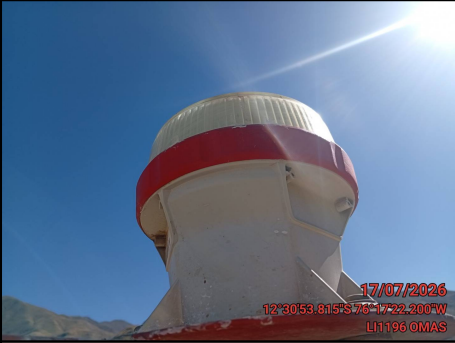
FANALES: REVISION DEL ESTADO DE LOS FANALES

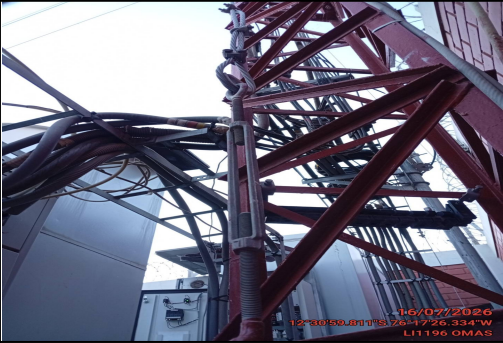
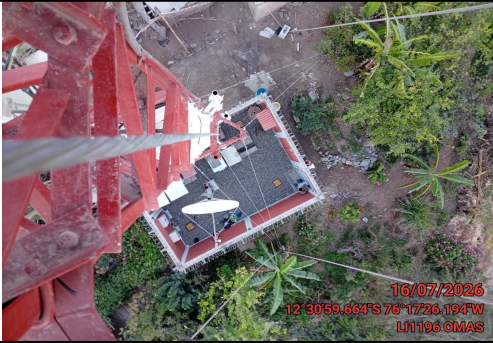
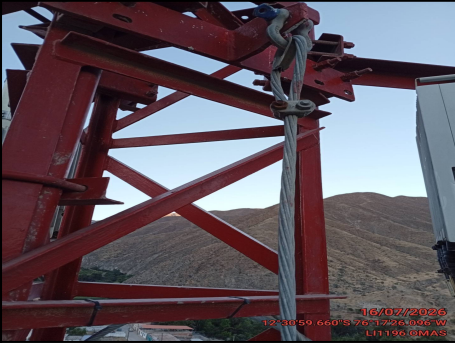
LINEA DE VIDA: REVISION DEL ESTADO DE LA LINEA DE VIDA

| CHECKLIST - TORRES | | |
|---|---|---|
| Línea de vida | OK | Verificar y ajustar la línea de vida |
