## REPORTE FOTOGRÁFICO - TORRES

**Nombre de la Estacion:** HUASCOY  
**Nombre de Localidad:** ATAVILLOS ALTO  
**Fecha:** 16/07/2026 - 16/07/2026  
**Dirección:** SANTA CRUZ DE CORMO  
**ID site:** LI5148  
**CRQ:** CRQ00000099013

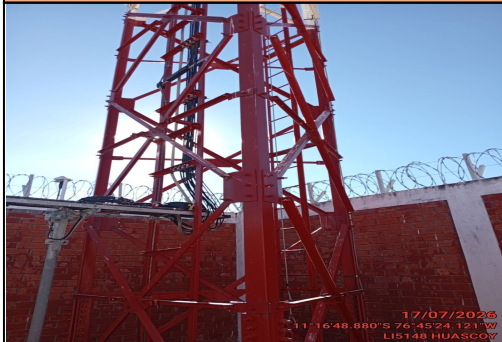
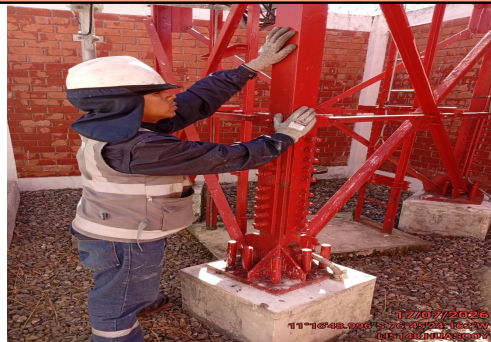
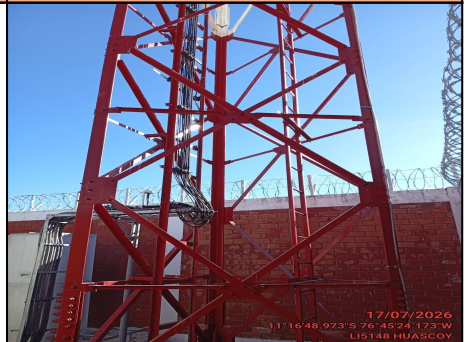
### PINTURA Y GALVANIZADO: VERIFICAR EL ESTADO DE LA PINTURA Y GALVANIZADO

| CHECKLIST - TORRES | | |
|---|---|---|
| Pintura | OK | Verificar visualmente el estado de pintado y realizar el resane de existir puntos con presencia de corrosión |

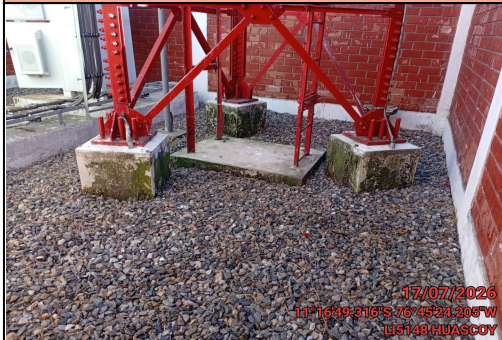
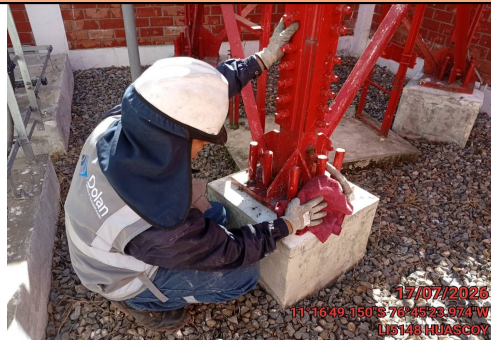
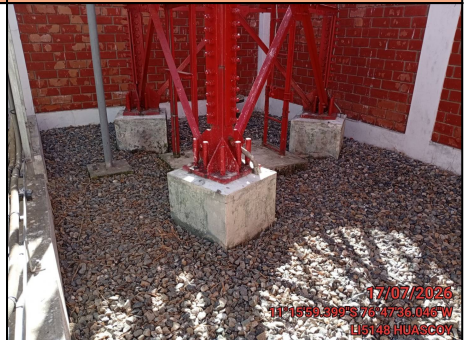
### BASES DEL CONCRETO: REVISION DEL ESTADO DE LAS BASES DEL CONCRETO

| CHECKLIST - TORRES | | |
|---|---|---|
| Bases | OK | Verificar las bases de la torre |

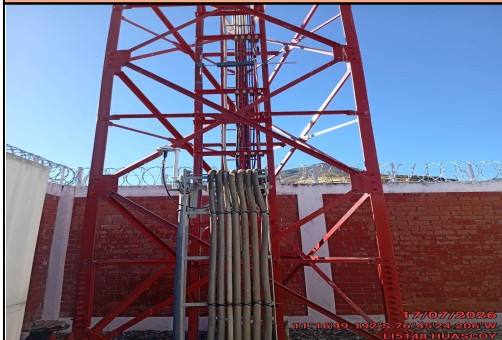
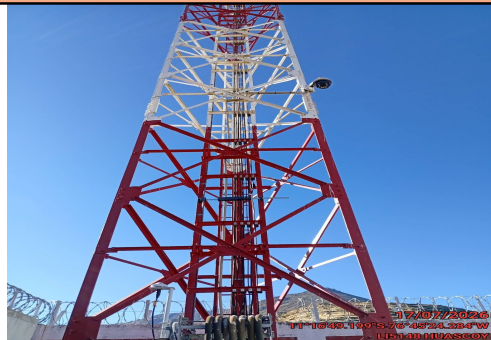
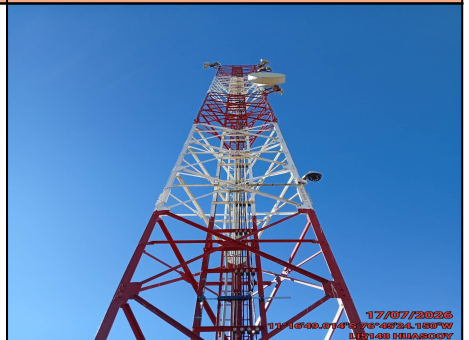
### PERFILES Y CUERPOS: REVISION DE LOS PERFILES, CUERPOS

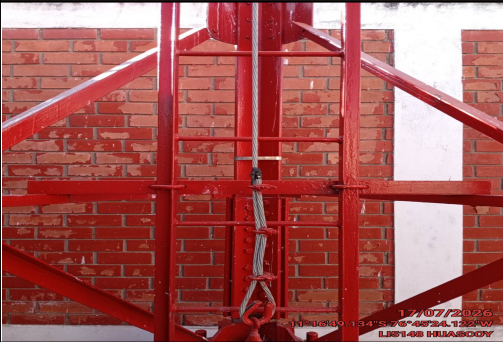
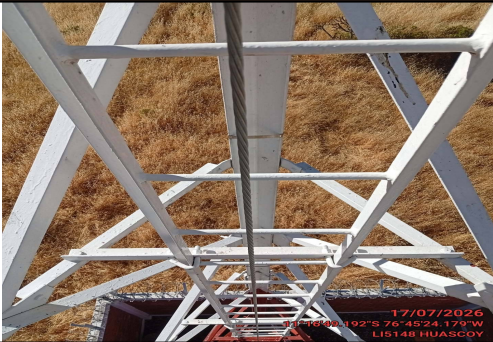
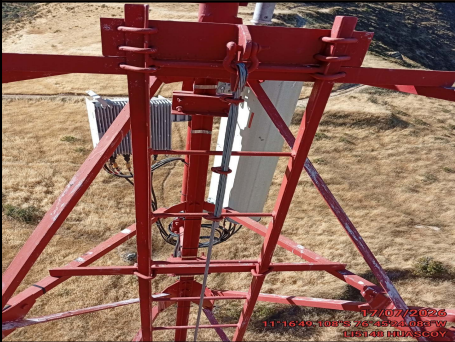
ESCALERILLA: REVISION DEL ESTADO DE LAS ESCALERILLAS

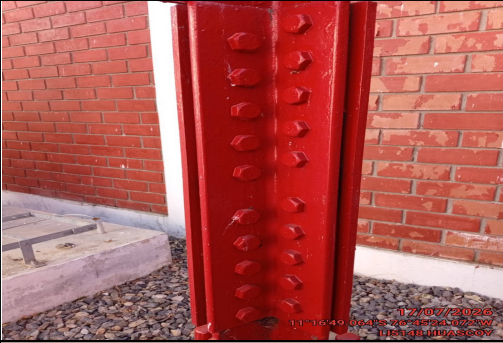
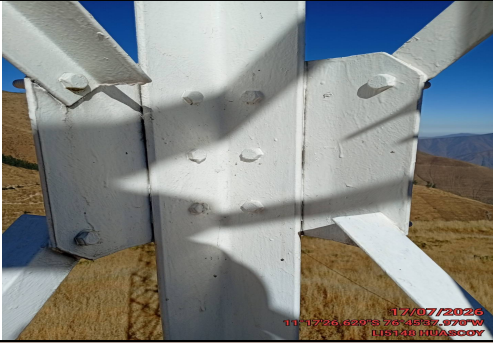
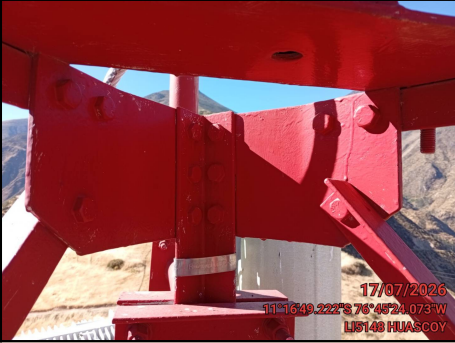
PERNOS Y TUERCAS: REVISION DEL ESTADO DE LOS PERNOS Y LAS TUERCAS

| CHECKLIST - TORRES | | |
|---|---|---|
| Pernos | OK | Realizar inspección visual y ajuste de pernos |

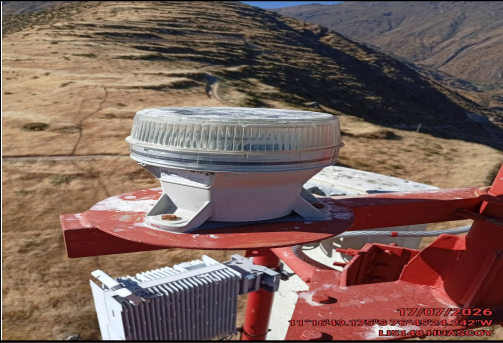
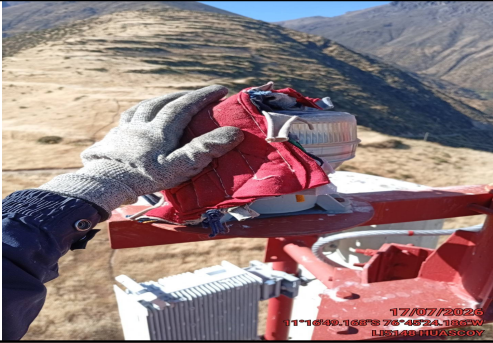
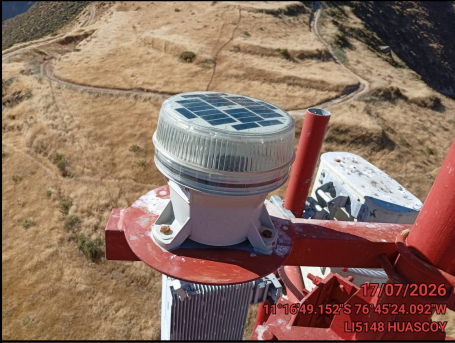
FANALES: REVISION DEL ESTADO DE LOS FANALES

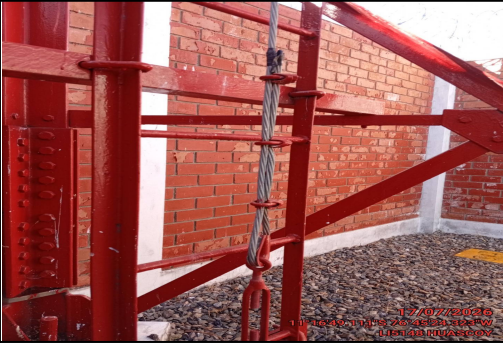
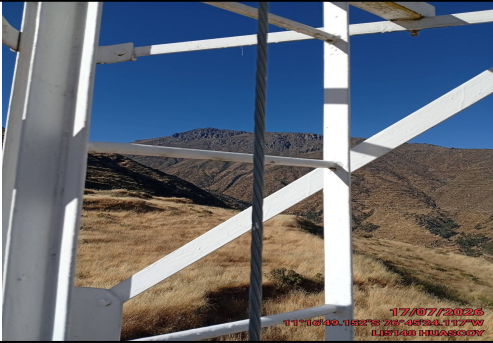
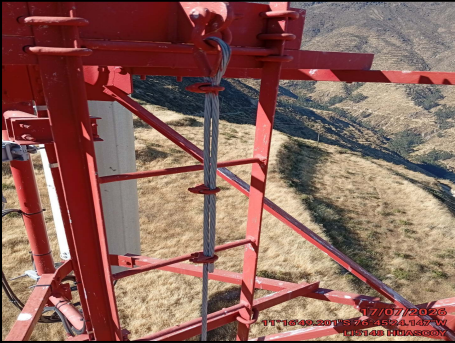
LINEA DE VIDA: REVISION DEL ESTADO DE LA LINEA DE VIDA

| CHECKLIST - TORRES | | |
|---|---|---|
| Línea de vida | OK | Verificar y ajustar la línea de vida |
