## REPORTE FOTOGRÁFICO - Sistema de Seguridad Física Interior

Nombre de la Estación: EL ANGEL MACATON  
Nombre de Localidad: HUARAL  
Fecha: 20/07/2026 - 20/07/2026  
Dirección: CP EL ANGEL MACATON  
ID site: LI5005  
CRQ: CRQ000000103007

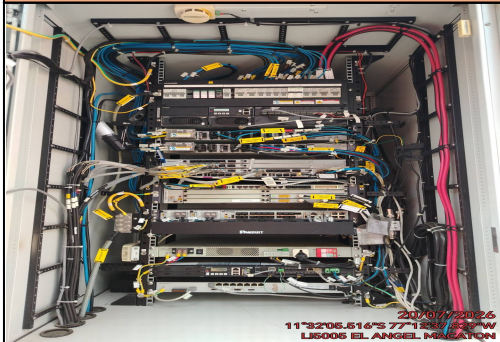
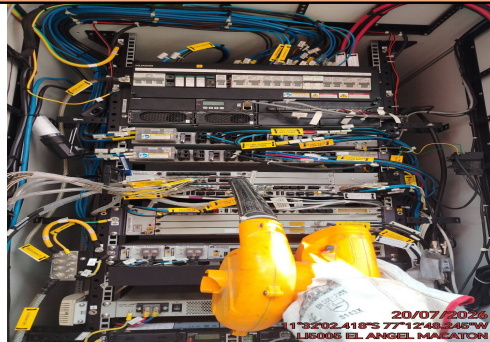
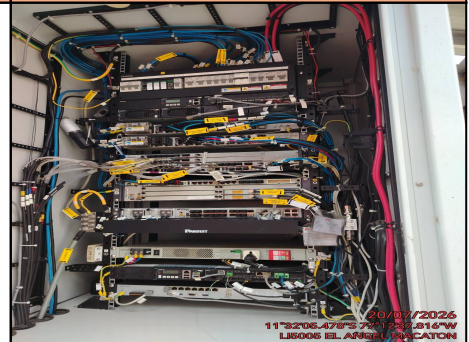
### LIMPIEZA GENERAL DE LOS EQUIPOS DEL SISTEMA

| CHECKLIST - SISTEMA DE SEGURIDAD | | |
|---|---|---|
| Sistema | OK | Limpieza de Componentes y/o equipos en general del Sistema |

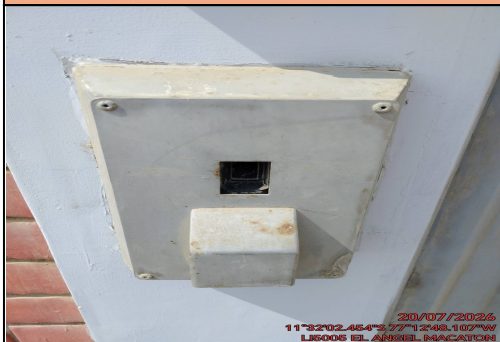
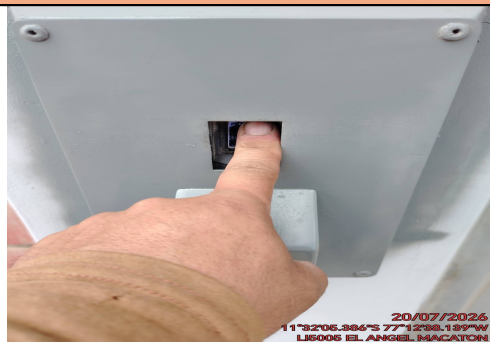
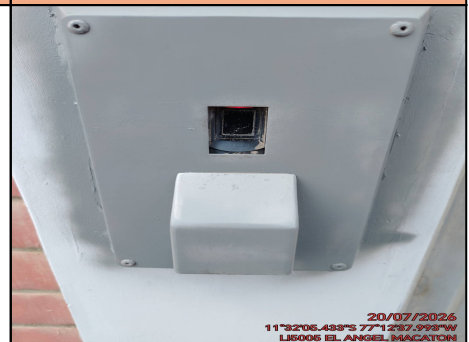
### REVISIÓN DEL BUEN FUNCIONAMIENTO DE LA LECTORA

| CHECKLIST - SISTEMA DE SEGURIDAD | | |
|---|---|---|
| Lector de Huella | OK | Verificar el buen funcionamiento de la lectora |

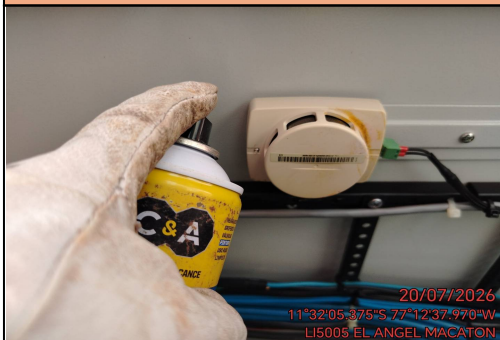
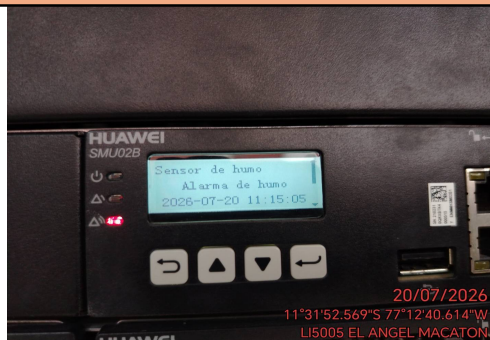
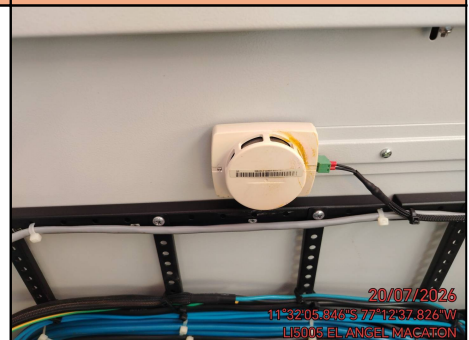
### REVISIÓN DEL FUNCIONAMIENTO DEL SENSOR DE HUMO

| CHECKLIST - SISTEMA DE SEGURIDAD | | |
|---|---|---|
| Sensor de Humo | OK | Revisión estado del sensor de Humo |

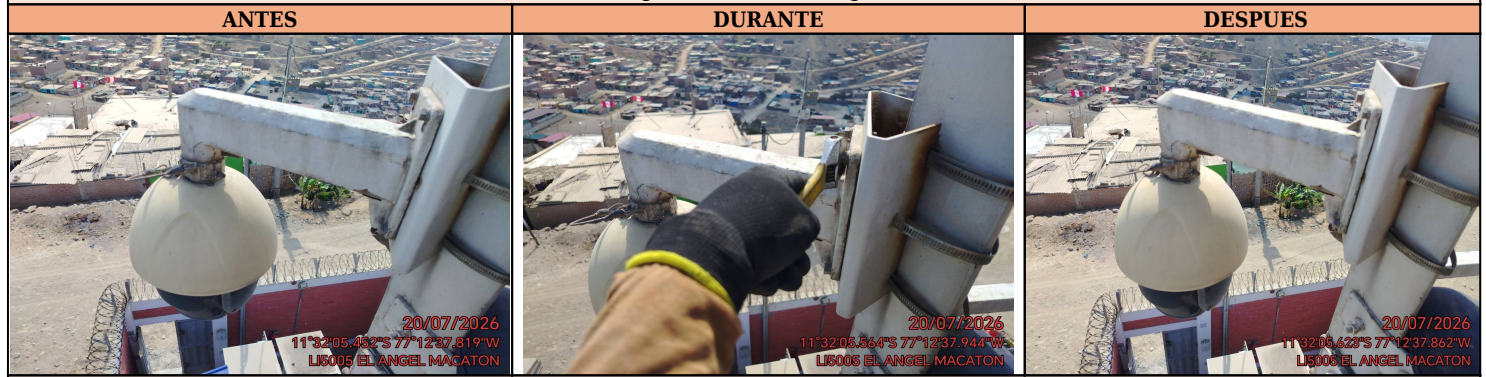
### REVISIÓN DE SUJECCIÓN Y ANCLAJES DE CÁMARA

| CHECKLIST - SISTEMA DE SEGURIDAD | | |
|---|---|---|
| Cámara | OK | Revisión de sujeción y anclajes de la Cámara |

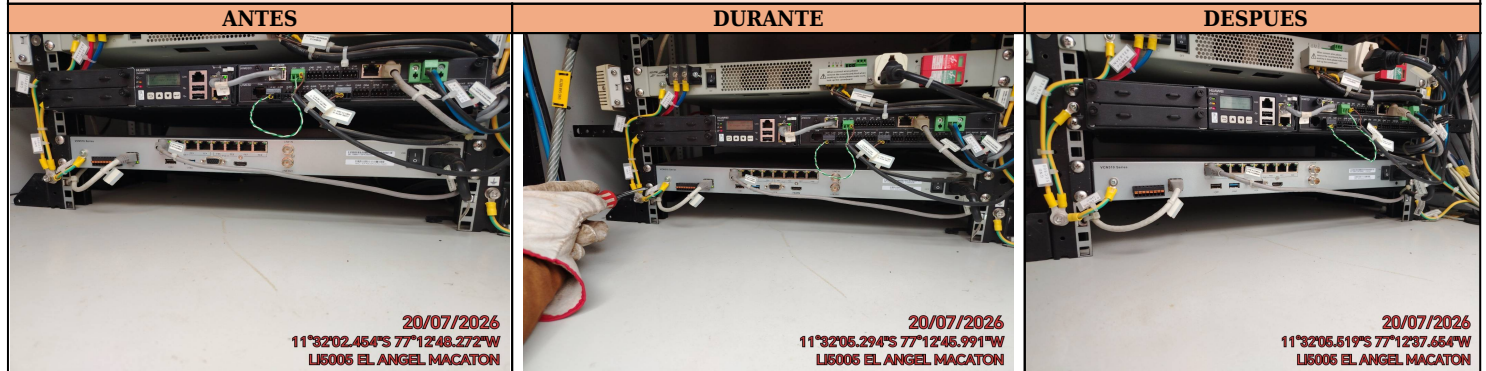
### REVISIÓN DEL EQUIPO DE GRABACIÓN (VCN510 - 8P)

| CHECKLIST - SISTEMA DE SEGURIDAD | | |
|---|---|---|
| Grabador de Video | OK | Verificar grabación local desde el NOC |

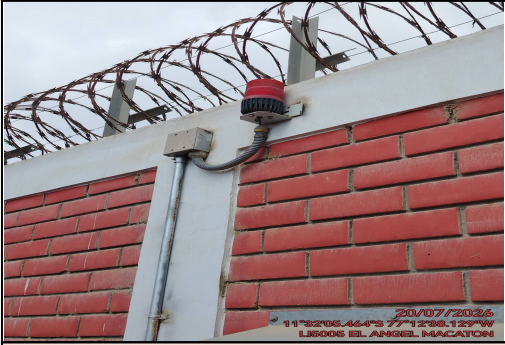
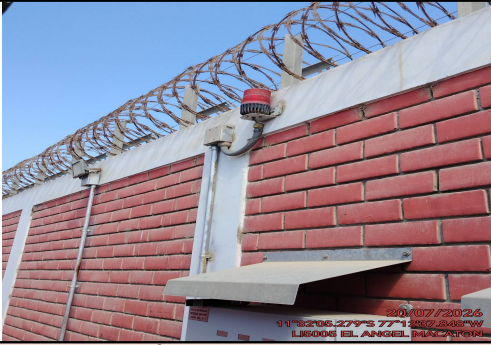
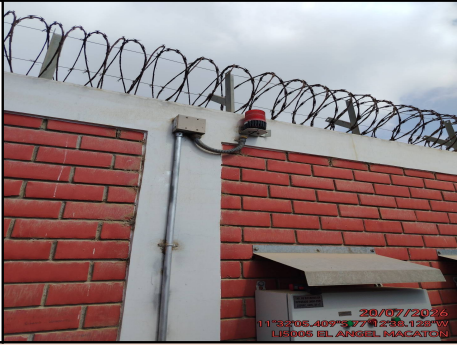
| REVISIÓN DE LA SIRENA | | |

| CHECKLIST - SISTEMA DE SEGURIDAD | | |
|---|---|---|
| Sensor de Humo | OK | Verificar activación de la sirena y alarma generada en NOC |

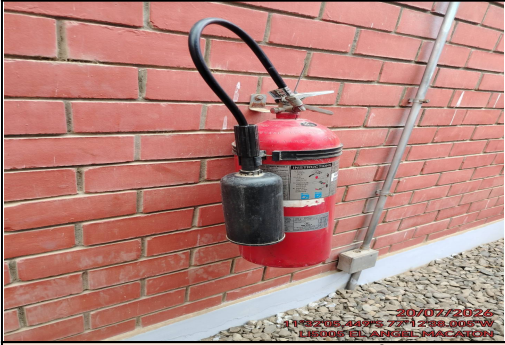
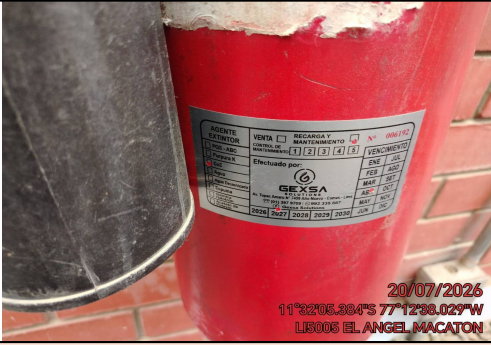
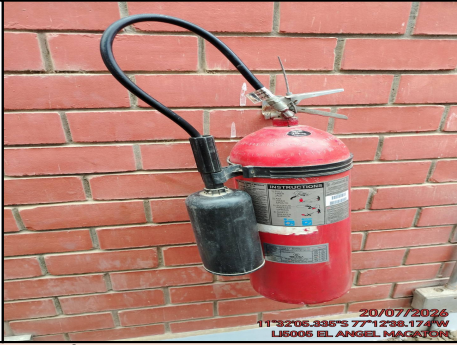
| REVISIÓN DE LA SIRENA | | |
|---|---|---|
| REVISIÓN DEL EXTINTOR | | |

| CHECKLIST - SISTEMA DE SEGURIDAD | | |
|---|---|---|
| Extintor | OK | Verificar estado y Fecha de caducidad del Extintor |

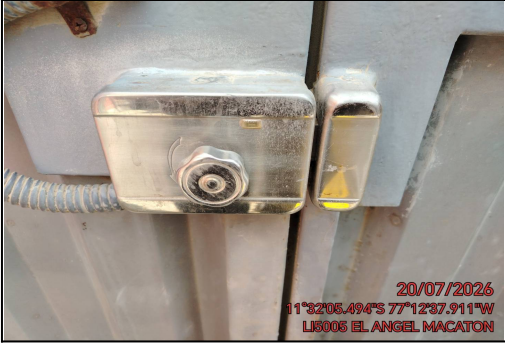
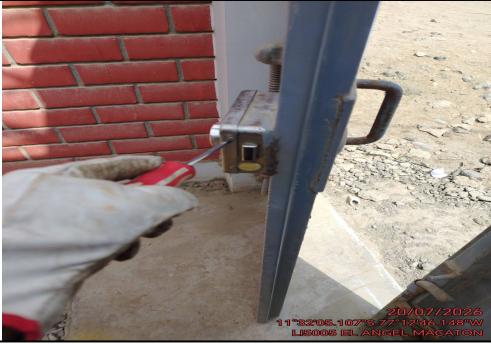
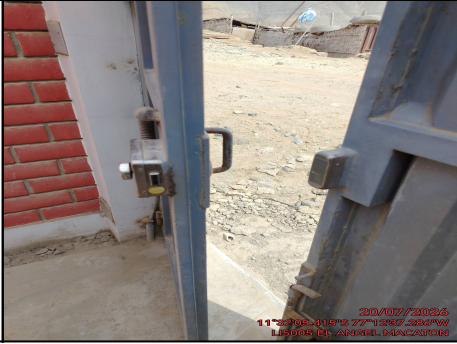
| REVISIÓN DE LA SIRENA | | |
|---|---|---|
| REVISIÓN DEL CORRECTO FUNCIONAMIENTO DE LA CHAPA ELÉCTRICA | | |

| CHECKLIST - SISTEMA DE SEGURIDAD | | |
|---|---|---|
| Chapa Eléctrica | OK | Verificar Apertura de puerta (remoto y presencial) |
