## REPORTE FOTOGRÁFICO - SUPERVISION

**Nombre de la Estacion:** CALETA VIDAL  
**Nombre de Localidad:** SUPE  
**Fecha:** 21/07/2026 - 21/07/2026  
**Direccion:** CP CALETA VIDAL  
**ID site:** LI3524  
**CRQ:** CRQ000000102949

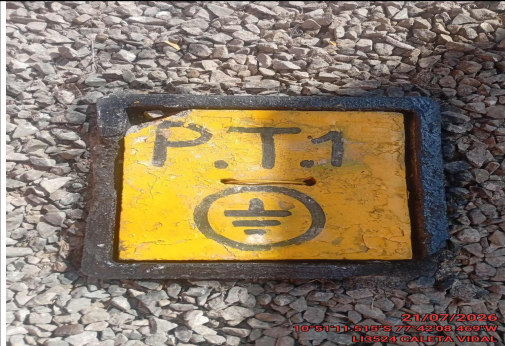
FOTO 1

### TAPAS STAP: PINTADO DE TAPAS SEGUN PLANO SPAT

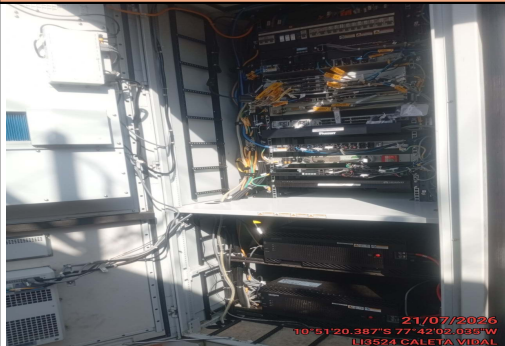
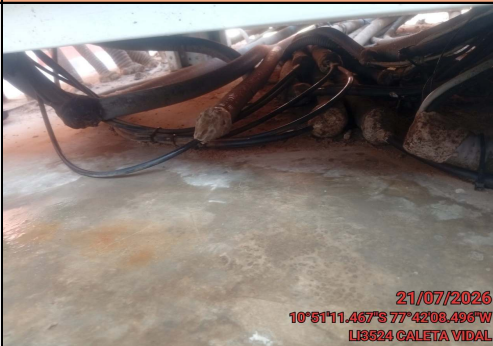
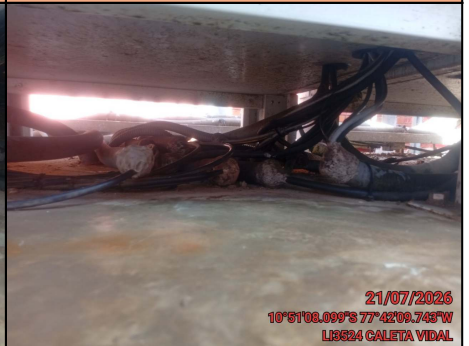
### LIMPIEZA GABINETE: LIMPIEZA DENTRO, PARTE POSTERIOR, PARTE BAJA Y ENTRE LOS GABINETES

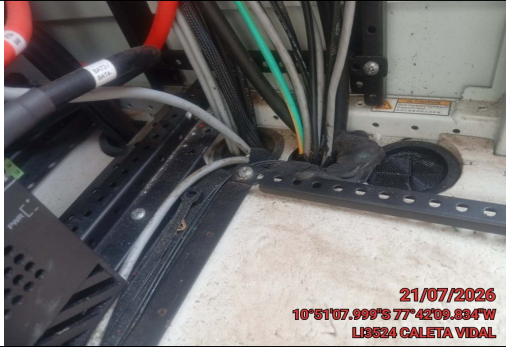
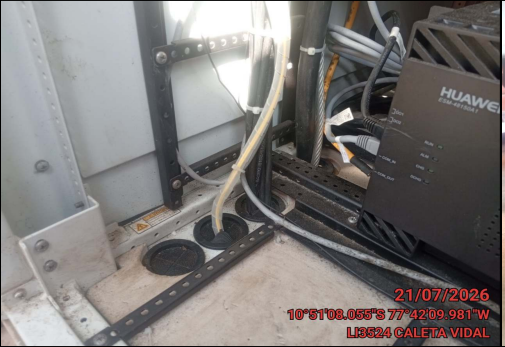
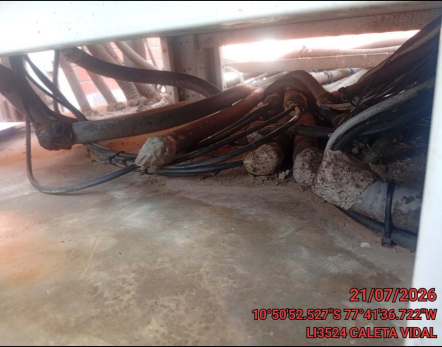
| SELLADO: SELLADO DE EQUIPOS Y DUCTOS POR DONDE INGRESAN LOS CABLES AL GABINETE (CON SIKAFLEX) | | |

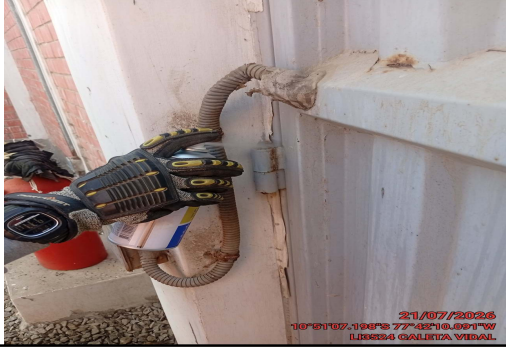
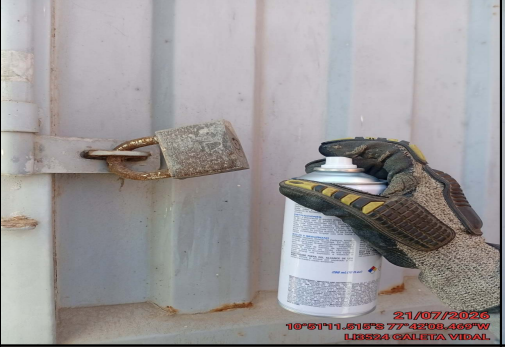
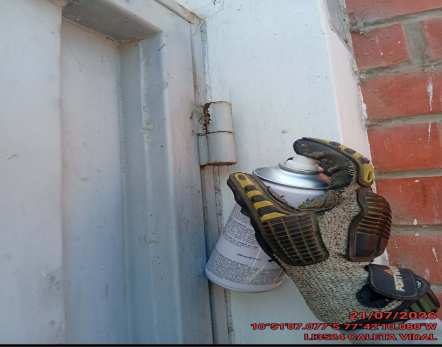
| SELLADO: SELLADO DE EQUIPOS Y DUCTOS POR DONDE INGRESAN LOS CABLES AL GABINETE (CON SIKAFLEX) | | |
|---|---|---|
| ACEITADO: ACEITADO DE PUERTAS Y CANDADOS | | |

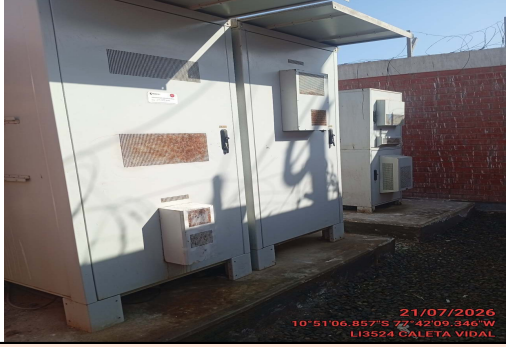
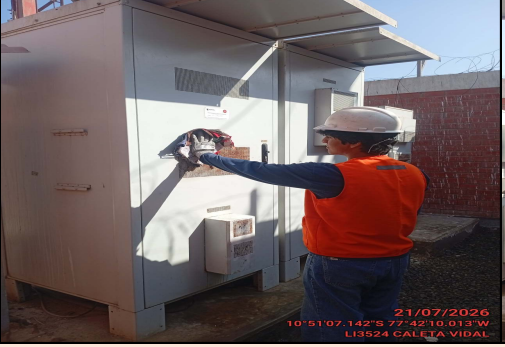
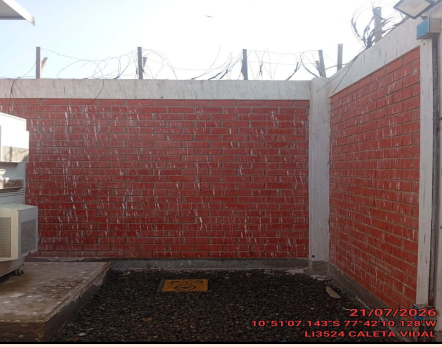
| SELLADO: SELLADO DE EQUIPOS Y DUCTOS POR DONDE INGRESAN LOS CABLES AL GABINETE (CON SIKAFLEX) | | |
|---|---|---|
| LIMPIEZA INTERIOR: LIMPIEZA INTERIOR DEL SITE / DESMALEZADO | | |

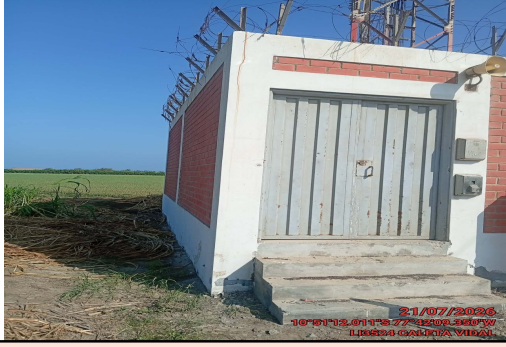
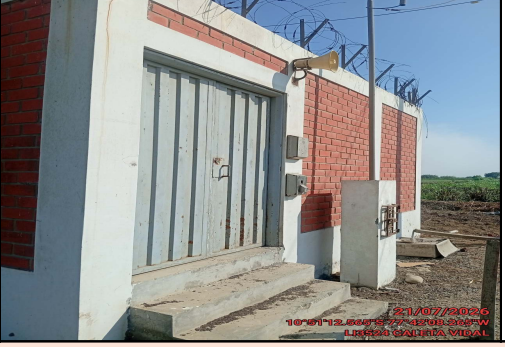
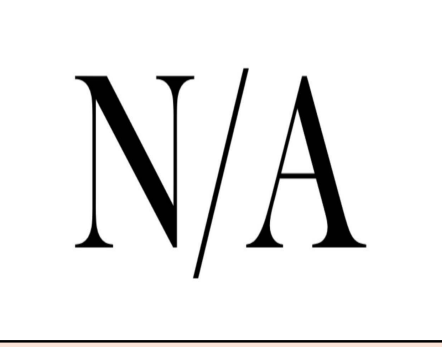
| SELLADO: SELLADO DE EQUIPOS Y DUCTOS POR DONDE INGRESAN LOS CABLES AL GABINETE (CON SIKAFLEX) | | |
|---|---|---|
| LIMPIEZA EXTERIOR: LIMPIEZA EXTERIOR DEL SITE / DESMALEZADO | | |

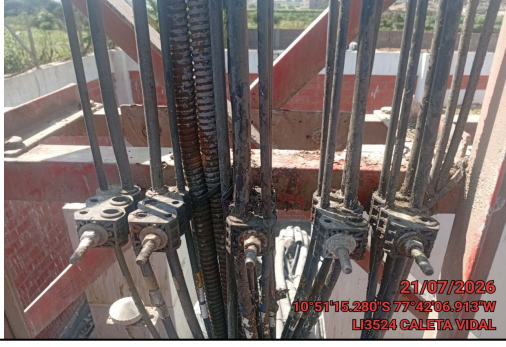
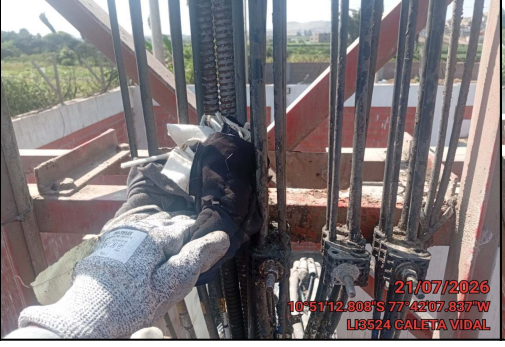
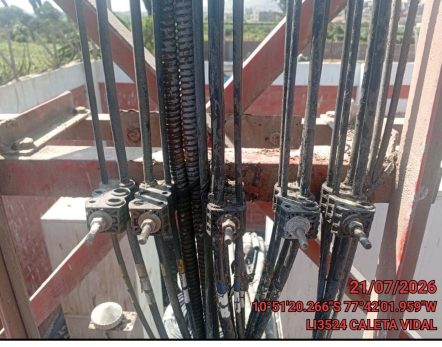
| SELLADO: SELLADO DE EQUIPOS Y DUCTOS POR DONDE INGRESAN LOS CABLES AL GABINETE (CON SIKAFLEX) | | |
|---|---|---|
| CLAMPS: REVISION DE CLAMPS EN CABLES IF, FO Y ENERGIZADO DE RRUs | | |

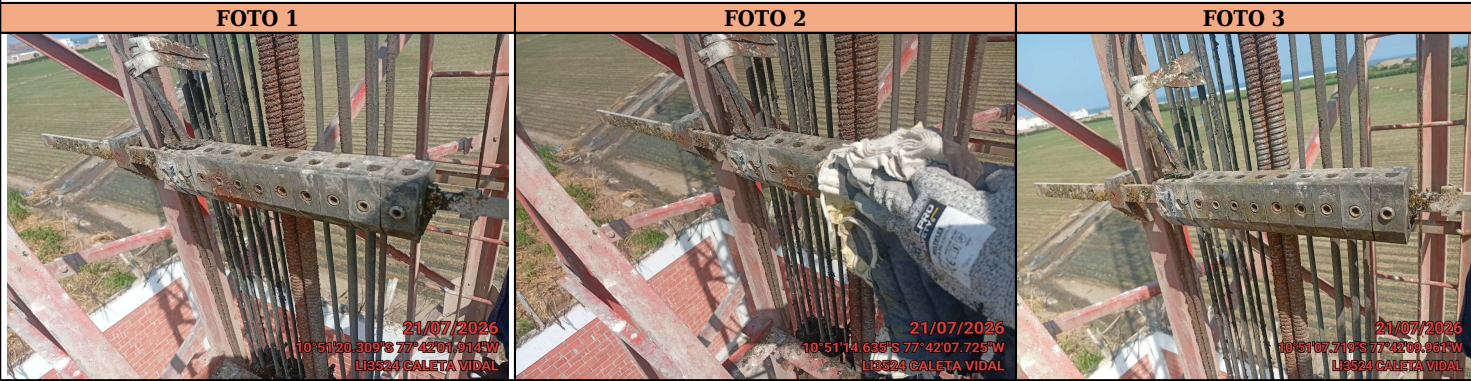
GROUNDING KIT: REVISION DE ATERRAMIENTO DE CABLES IF, FO Y ENERGIZADO DE RRUs

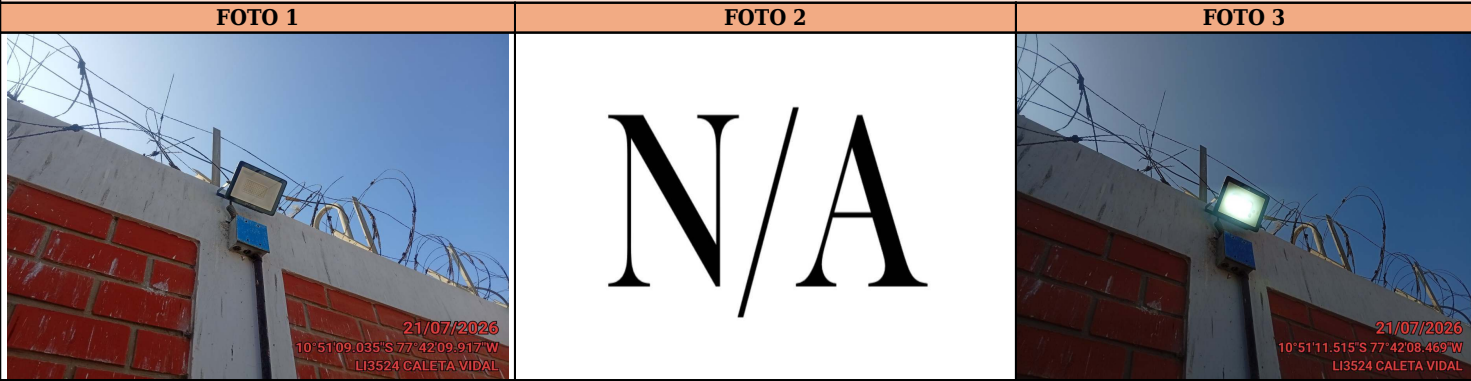
REVISION DEL ESTADO DE LUMINARIA DE EMERGENCIA (LUMINARIA ENCENDIDA Y APAGADA)

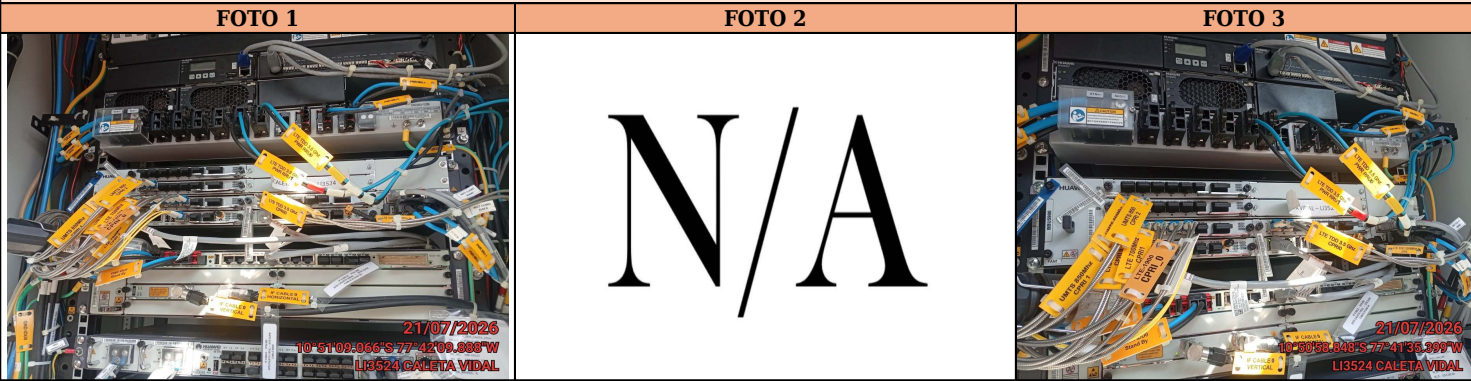
ETIQUETADO DE DATOS, POWER, TIERRA DE IDU Y TIERRA DE BBU CORRECTAMENTE ETIQUETADOS

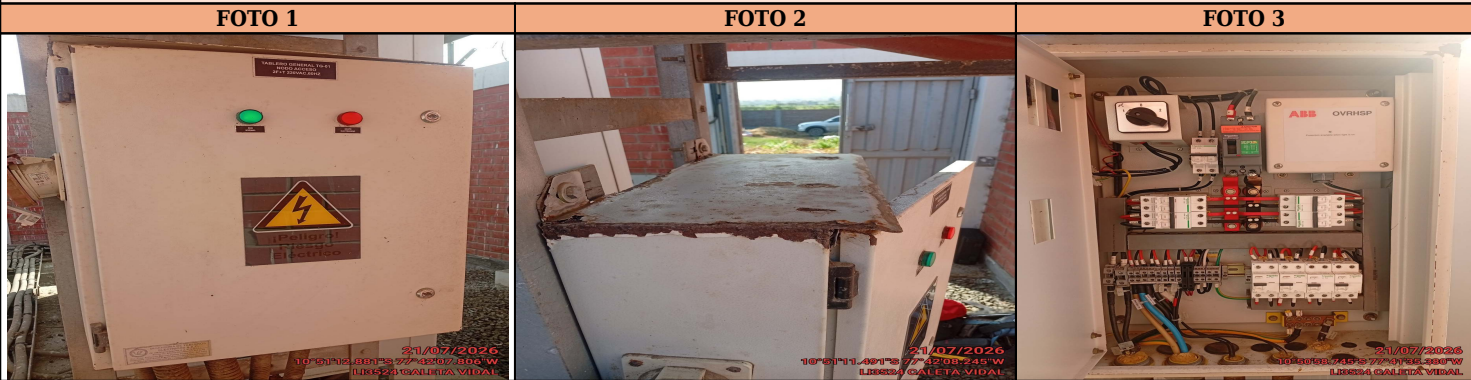
TABLERO PRONATEL: REVISION DEL ESTADO FISICO DE TABLERO (CORROSION / OXIDO)

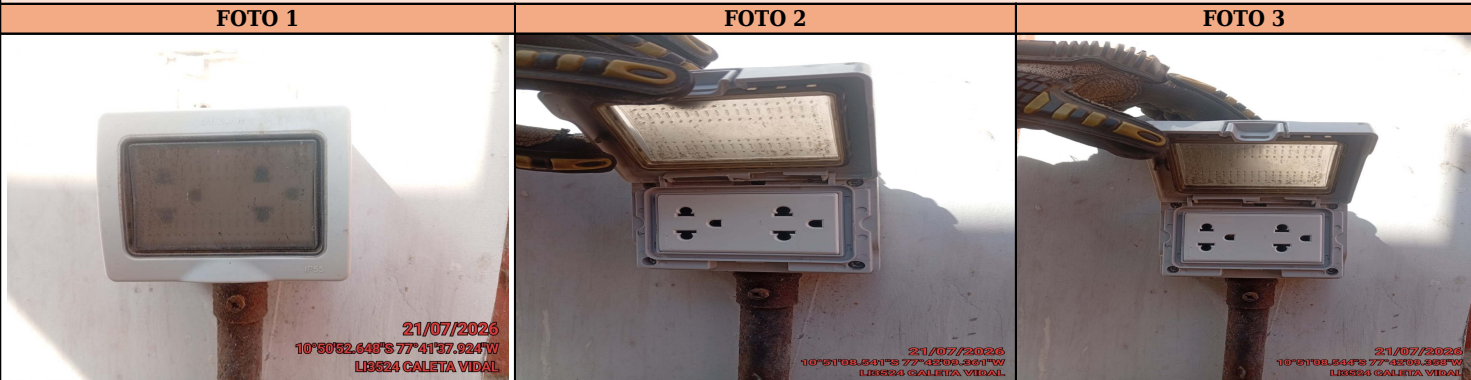
TOMACORRIENTES: REVISION DEL ESTADO FISICO DE TOMACORRIENTES

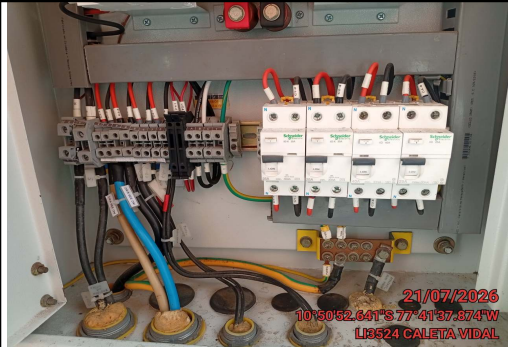
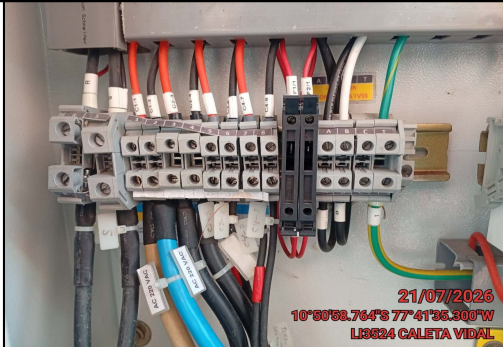
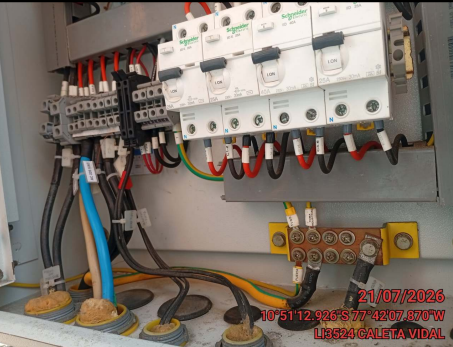
**BORNERAS: DETECCION DE TERMINALES DE CABLES EN TABLERO GENERAL SIN BORNERA**

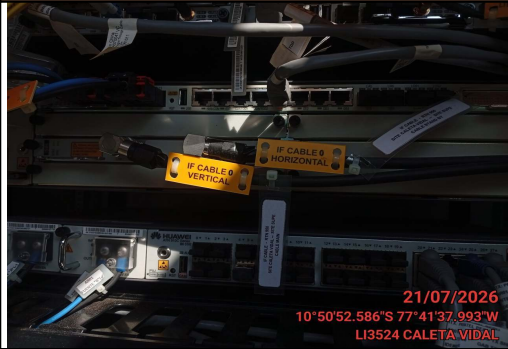
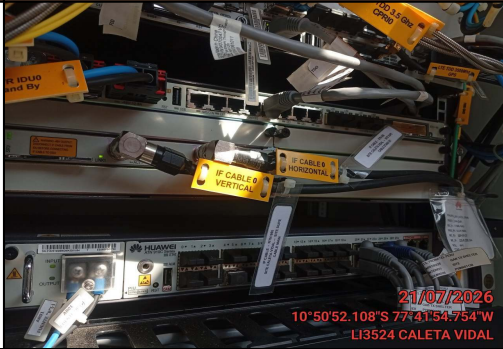
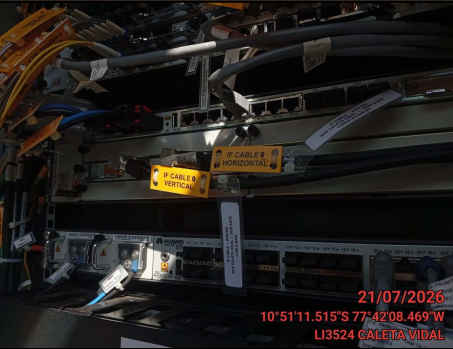
**CONECTORES: DETECCION DE CONECTORES FI EN IDU SIN PROTECCION DE MANGA TERMOCONTRAIBLE**
