# REPORTE FOTOGRÁFICO - Sistema Rectificador, Cargador y Banco de Baterías

**Nombre de la Estación:** SEGUNDO POLO  
**Nombre de Localidad:** SAN JUAN DE MIRAFLORES  
**Fecha:** 21/07/2026 - 21/07/2026  
**Dirección:** JR AYABACA 135-137  
**ID site:** LI0719  
**CRQ:** CRQ000000103020

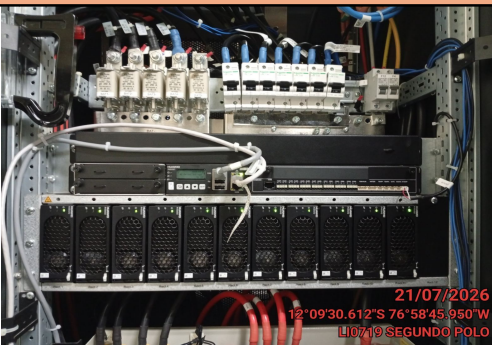
### ANTES

## VERIFICACIÓN DE PARÁMETRO DE OPERACIÓN : VOLTAJE(V)

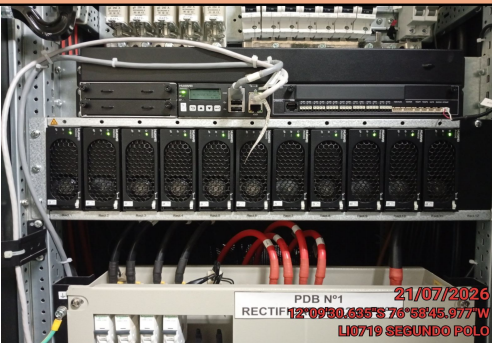
### ANTES

## LIMPIEZA TÉCNICA DE COMPONENTES

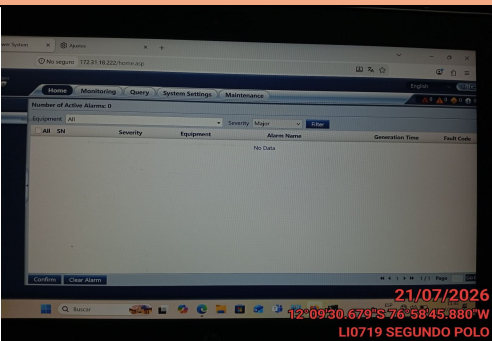
### ANTES

## PRUEBA DE ALARMAS DE BATERÍAS
