## REPORTE FOTOGRÁFICO - UPS

**Nombre de la Estacion:** SEGUNDO POLO  
**Nombre de Localidad:** SAN JUAN DE MIRAFLORES  
**Fecha:** 21/07/2026 - 21/07/2026  
**Direccion:** JR AYABACA 135-137  
**ID site:** LI0719  
**CRQ:** CRQ000000103020

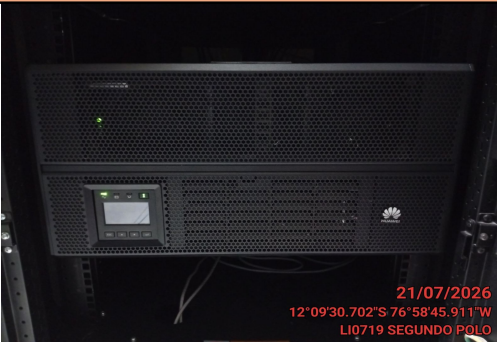
#### ANTES

### VERIFICACION DE PARAMETROS DE OPERACION: VOLTAJE[V]

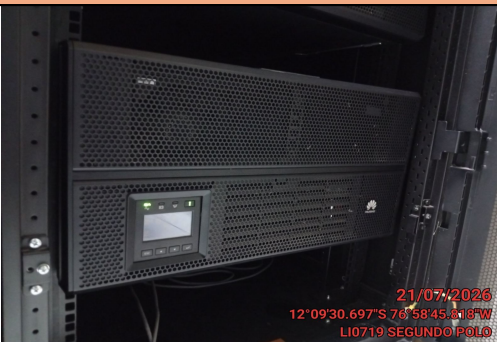
#### ANTES

### LIMPIEZA TECNICA DE COMPONENTES

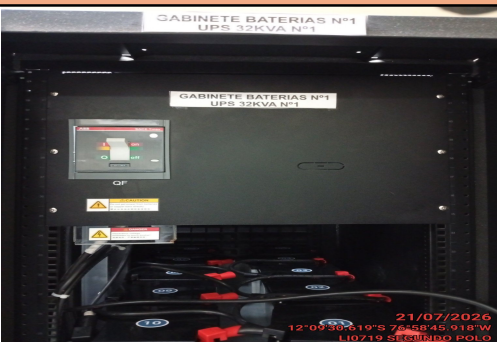
#### ANTES

### AJUSTE DE CONEXIONADO EN UPS

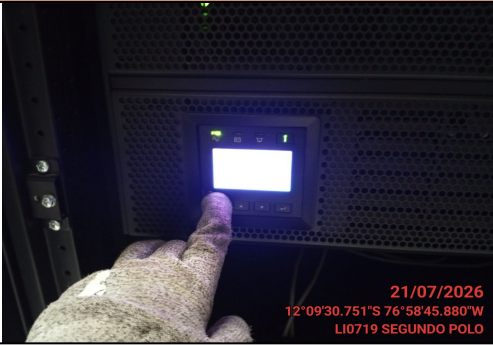
| PRUEBAS DE ALARMAS | | |
