## REPORTE FOTOGRÁFICO - Sistema de Transmisión

**Nombre de la Estacion:** SEGUNDO POLO  
**Nombre de Localidad:** SAN JUAN DE MIRAFLORES  
**Fecha:** 21/07/2026 - 21/07/2026  
**Dirección:** JR AYABACA 135-137  
**ID site:** LI0719  
**CRQ:** CRQ000000103020

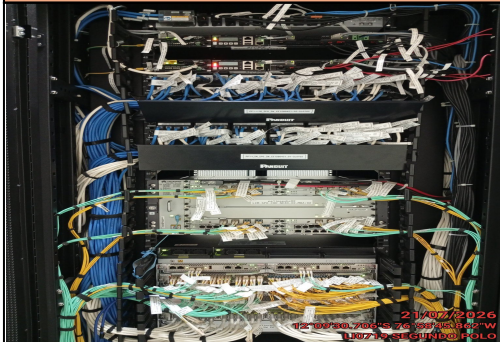
#### ANTES

### EQUIPOS BBU, ROUTER O MW: VERIFICAR ESTADO DE EQUIPOS, LED DE ALARMAS, LIMPIEZA TECNICA Y SOPLETEADO

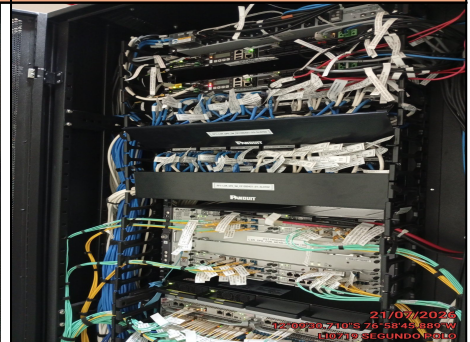
#### DESPUES

| Transporte | Estado | |
|---|---|---|
| Equipo Router o MW | OK | Verificar el buen estado del equipo de Transmisión |

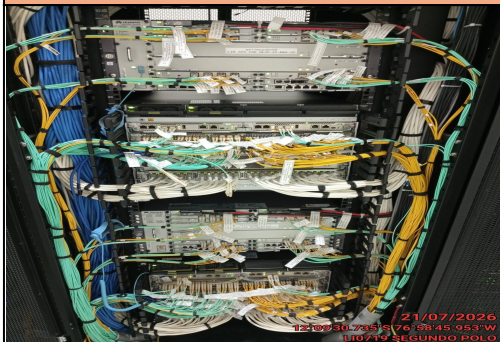
#### ANTES

### TARJETAS: AJUSTE DE ELEMENTOS Y CONEXIONES

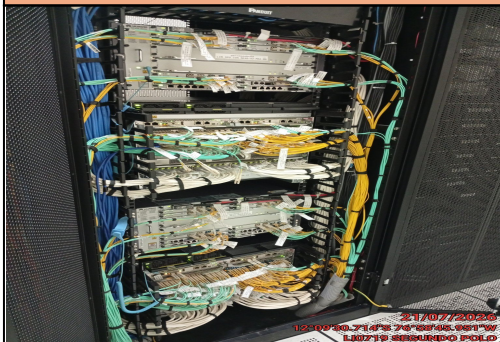
#### ANTES

### CABLES: LIMPIEZA TECNICA Y ORDENAMIENTO DE CABLES

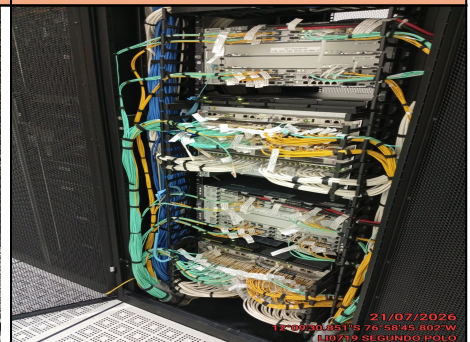
#### DESPUES

| Transporte | Estado | |
|---|---|---|
| Cable | OK | Verificar la limpieza técnica y el orden de los cables de red |

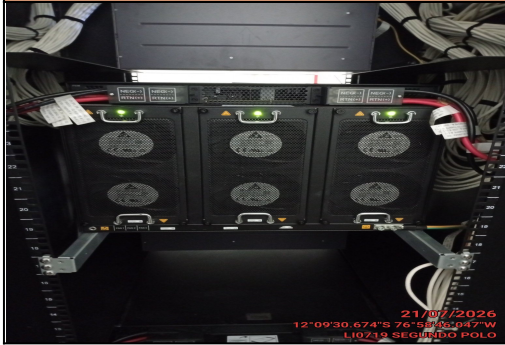
ANTES

VERIFICACION Y AJUSTE DE ATERRAMIENTO

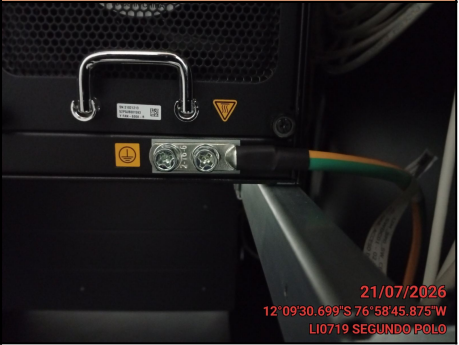
DESPUES

| Transporte | Estado | |
|---|---|---|
| Aterramiento | OK | Verificar Línea a tierra de todos los equipos del Sistema |
