## REPORTE FOTOGRÁFICO - Sistema de Climatización Tipo Mochila

**Nombre de la Estacion:** SEGUNDO POLO  
**Nombre de Localidad:** SAN JUAN DE MIRAFLORES  
**Fecha:** 21/07/2026 - 21/07/2026  
**Direccion:** JR AYABACA 135-137  
**ID site:** LI0719  
**CRQ:** CRQ000000103020

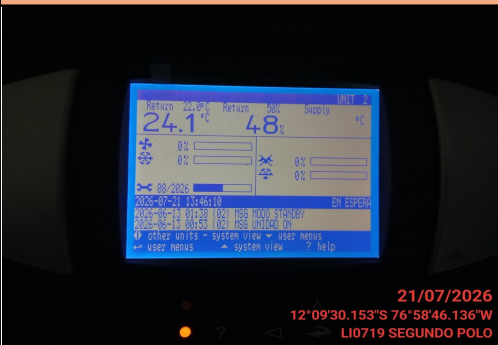
#### ANTES

### VERIFICACION DE PARAMETROS DE OPERACION: TEMPERATURA [°C]
