## REPORTE FOTOGRÁFICO - Sistema de Climatización Tipo Mochila

**Nombre de la Estacion:** SEGUNDO POLO  
**Nombre de Localidad:** SAN JUAN DE MIRAFLORES  
**Fecha:** 21/07/2026 - 21/07/2026  
**Direccion:** JR AYABACA 135-137  
**ID site:** LI0719  
**CRQ:** CRQ000000103020

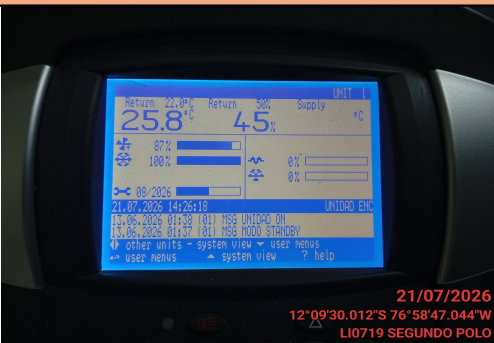
#### ANTES

### VERIFICACION DE PARAMETROS DE OPERACION: TEMPERATURA [°C]

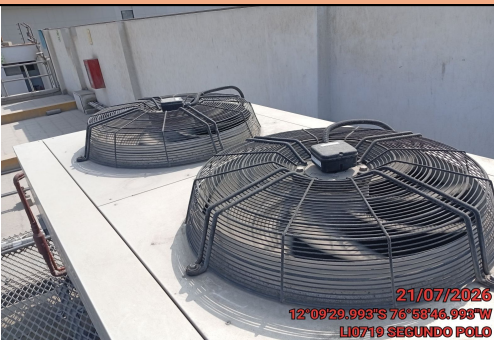
#### ANTES

### LIMPIEZA DE MOTOR DEL CONDENSADOR

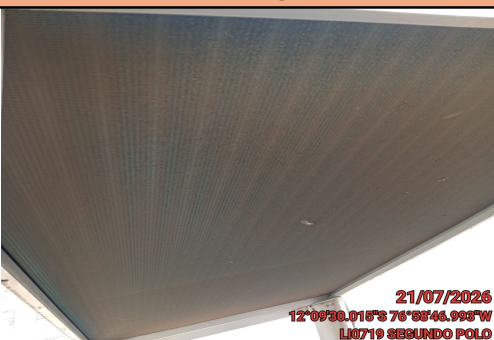
#### ANTES

### LIMPIEZA DE SERPENTIN DEL CONDENSADOR
