## REPORTE FOTOGRÁFICO - Sistema de Climatización A/A

**Nombre de la Estación:** AYAVIRI  
**Nombre de Localidad:** AYAVIRI  
**Fecha:** 21/07/2026 - 21/07/2026  
**Dirección:** CENTRO POBLADO AYAVIRI  
**ID site:** LI5611  
**CRQ:** CRQ000000102975

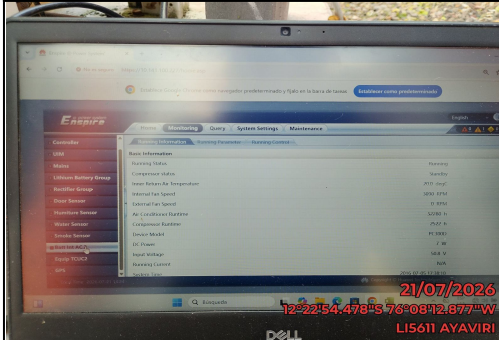
#### ANTES

### VERIFICACION DE PARAMETROS DE OPERACION: TEMPERATURA [°C]
