## REPORTE FOTOGRÁFICO - Sistema de Seguridad Física Interior

**Nombre de la Estación:** SAN JUAN DE MALLEURAN  
**Nombre de Localidad:** QUINCHES  
**Fecha:** 21/07/2026 - 21/07/2026  
**Dirección:** CENTRO POBLADO SAN JUAN DE MALLEURAN  
**ID site:** LI5751  
**CRQ:** CRQ000000103023

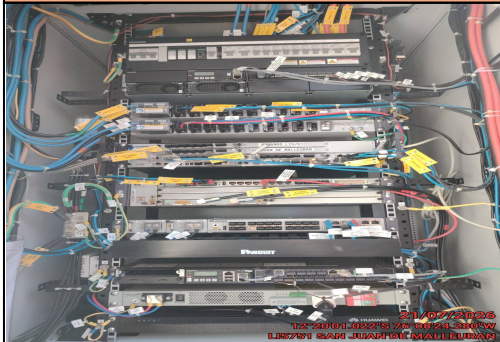
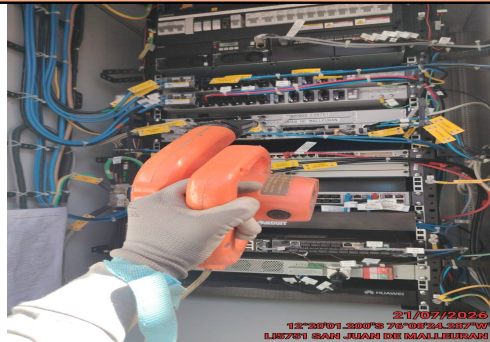
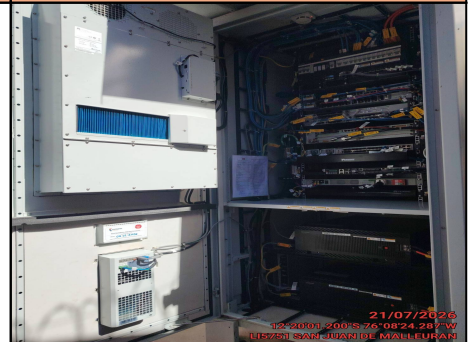
### LIMPIEZA GENERAL DE LOS EQUIPOS DEL SISTEMA

| CHECKLIST - SISTEMA DE SEGURIDAD | | |
|---|---|---|
| Sistema | OK | Limpieza de Componentes y/o equipos en general del Sistema |

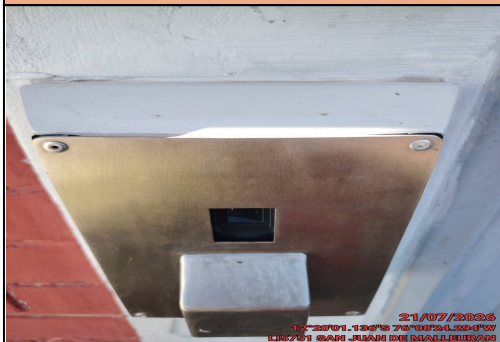
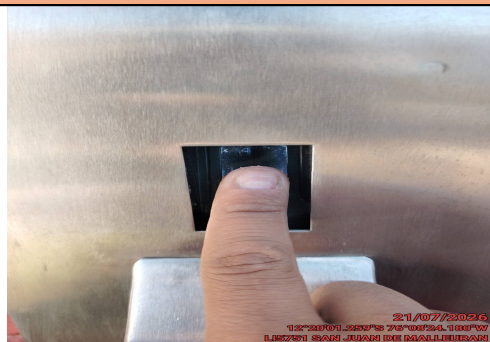
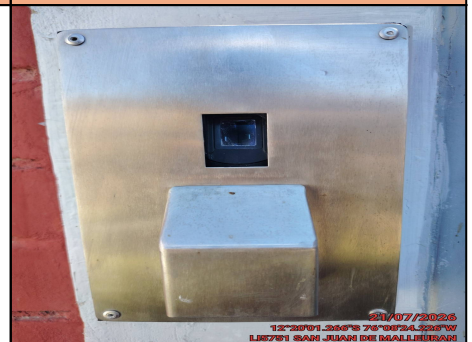
### REVISIÓN DEL BUEN FUNCIONAMIENTO DE LA LECTORA

| CHECKLIST - SISTEMA DE SEGURIDAD | | |
|---|---|---|
| Lector de Huella | OK | Verificar el buen funcionamiento de la lectora |

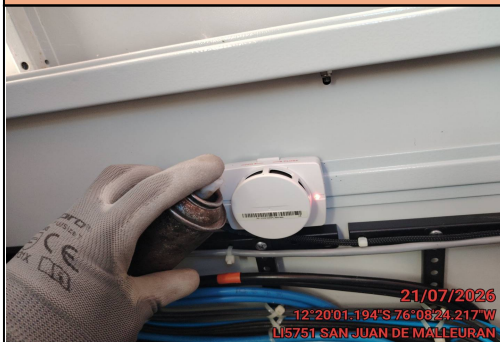
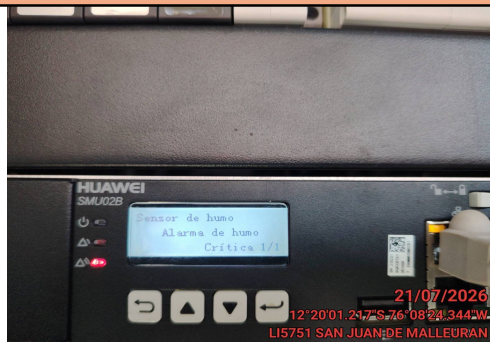
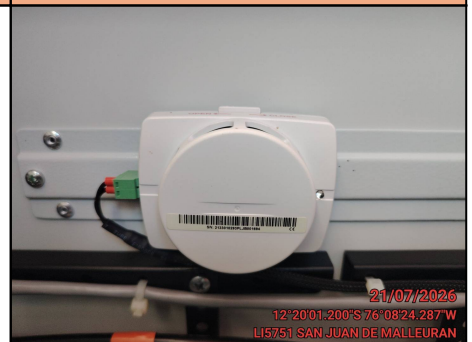
### REVISIÓN DEL FUNCIONAMIENTO DEL SENSOR DE HUMO

| CHECKLIST - SISTEMA DE SEGURIDAD | | |
|---|---|---|
| Sensor de Humo | OK | Revisión estado del sensor de Humo |

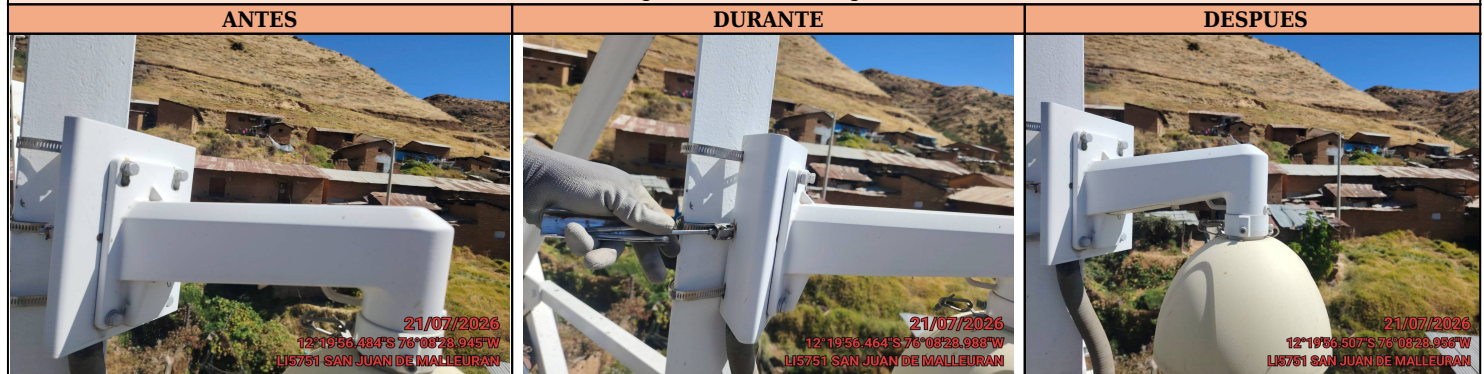
## REVISIÓN DE SUJECIÓN Y ANCLAJES DE CÁMARA

| CHECKLIST - SISTEMA DE SEGURIDAD | | |
|---|---|---|
| Cámara | OK | Revisión de sujeción y anclajes de la Cámara |

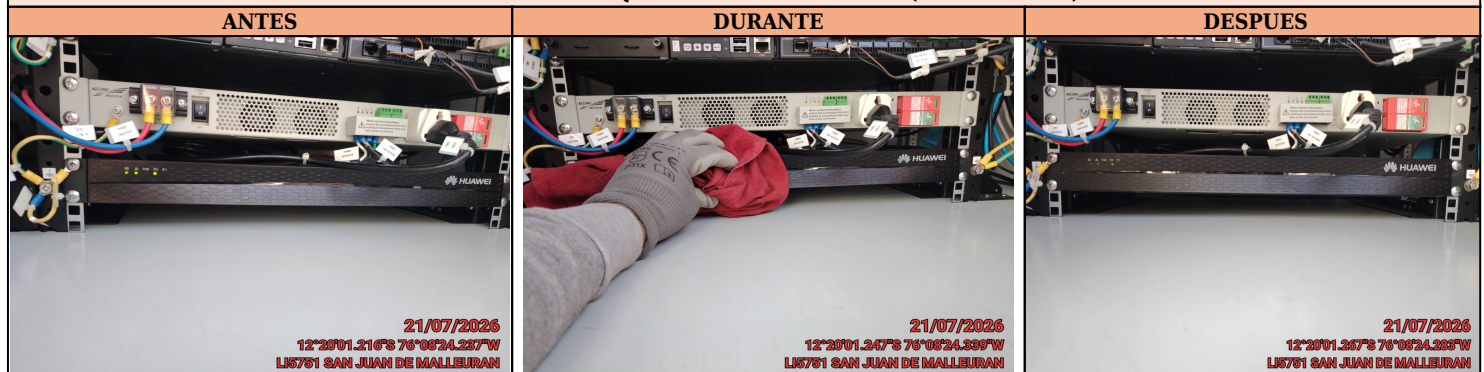
## REVISIÓN DEL EQUIPO DE GRABACIÓN (VCN510 - 8P)

| CHECKLIST - SISTEMA DE SEGURIDAD | | |
|---|---|---|
| Grabador de Video | OK | Verificar grabación local desde el NOC |

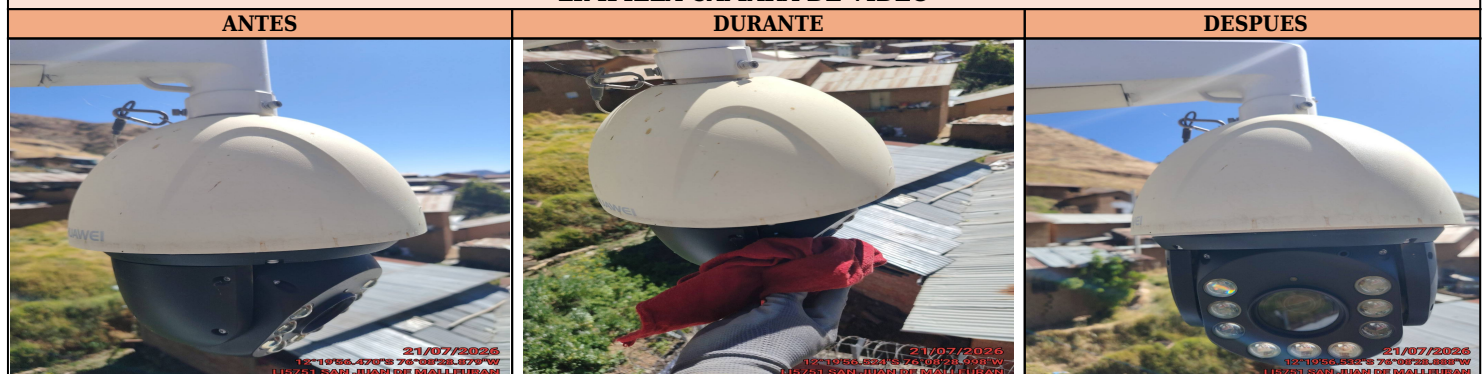
## LIMPIEZA CÁMARA DE VIDEO

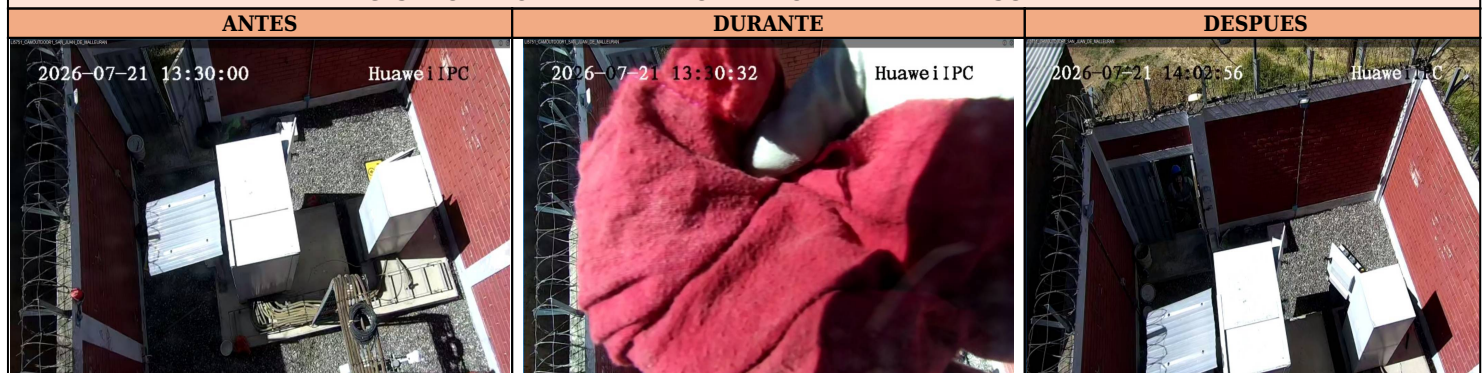
## REGISTRO DE CÁMARA AL MOMENTO DE REALIZAR SU LIMPIEZA

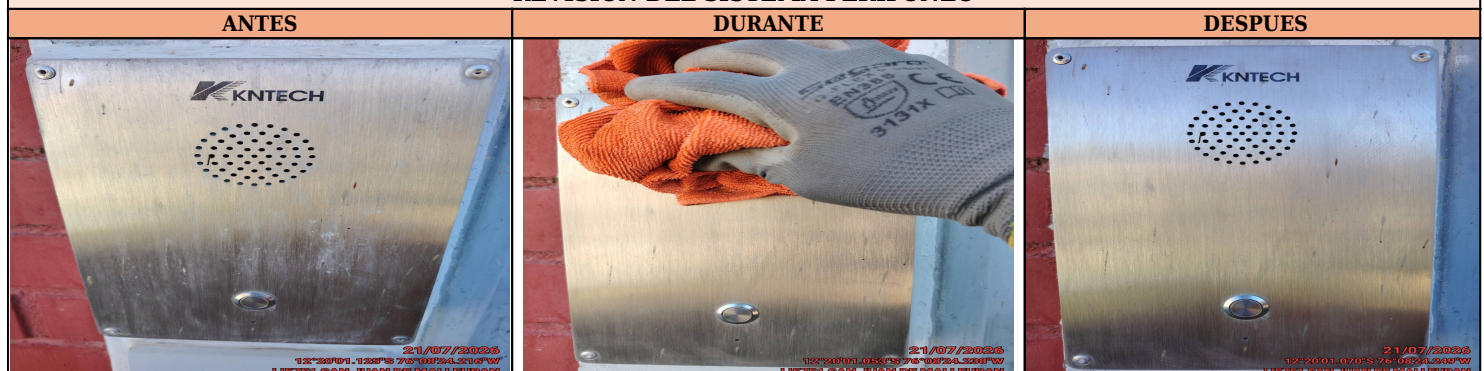
## REVISIÓN DEL SISTEMA PERIFONEO
