## REPORTE FOTOGRÁFICO - Sistema de Climatización Tipo Mochila

**Nombre de la Estación:** SEGUNDO POLO  
**Nombre de Localidad:** SAN JUAN DE MIRAFLORES  
**Fecha:** 21/07/2026 - 21/07/2026  
**Dirección:** JR AYABACA 135-137  
**ID site:** LI0719  
**CRQ:** CRQ000000103020

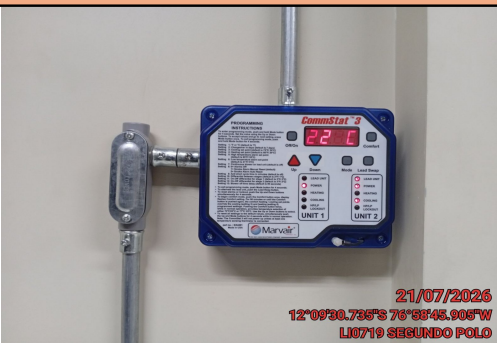
#### ANTES

### VERIFICACION DE PARAMETROS DE OPERACION: TEMPERATURA [°C]

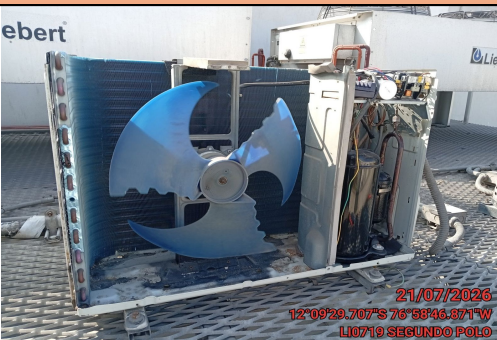
#### ANTES

### LIMPIEZA DE MOTOR DEL CONDENSADOR

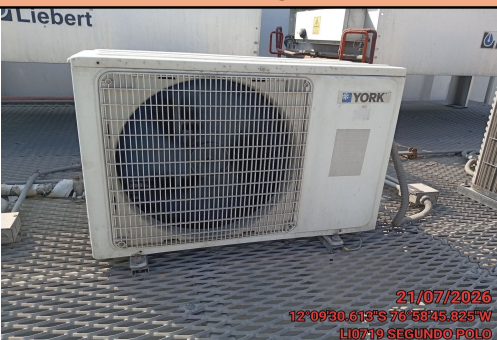
#### ANTES

### LIMPIEZA DE SERPENTIN DEL CONDENSADOR
