## REPORTE FOTOGRÁFICO - SUPERVISION

Nombre de la Estacion: APAS  
Nombre de Localidad: GORGOR  
Fecha: 21/07/2026 - 21/07/2026  
Direccion: CP APAS  
ID site: LI5662  
CRQ: CRQ000000102950

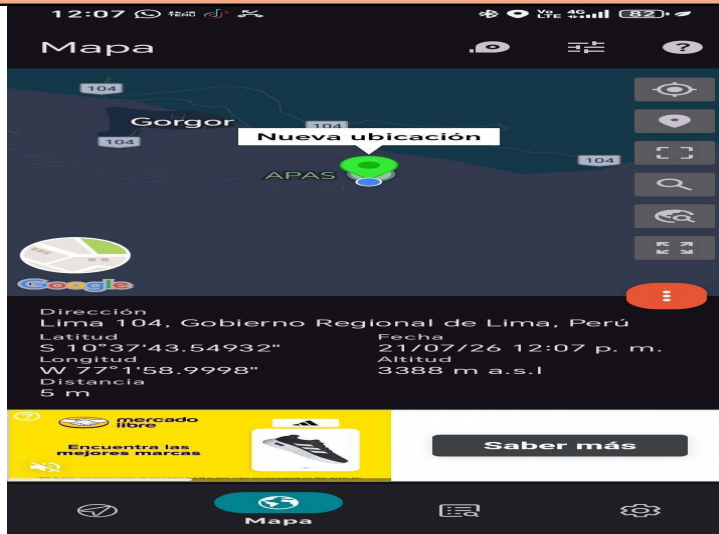
### Letrero de Localidad beneficiaria o GPS

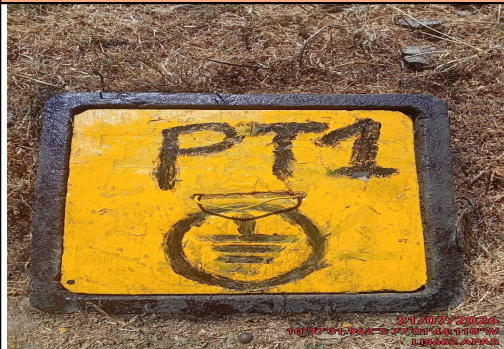
FOTO 1

### TAPAS STAP: PINTADO DE TAPAS SEGUN PLANO SPAT

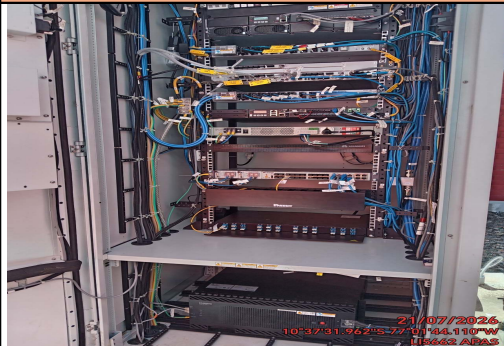
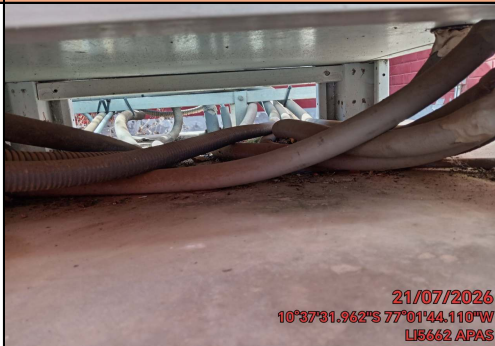
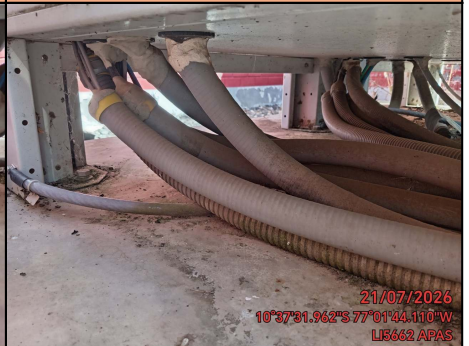
### LIMPIEZA GABINETE: LIMPIEZA DENTRO, PARTE POSTERIOR, PARTE BAJA Y ENTRE LOS GABINETES

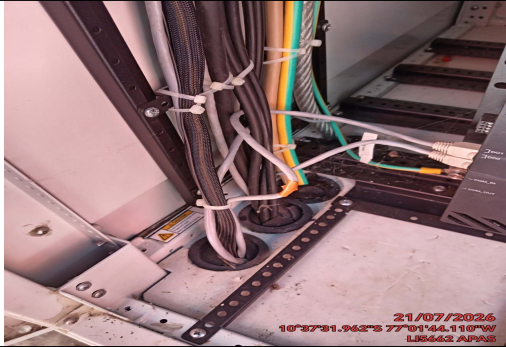
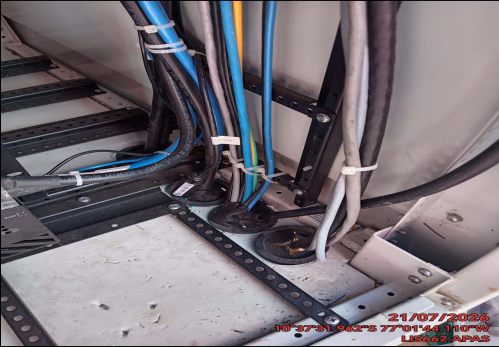
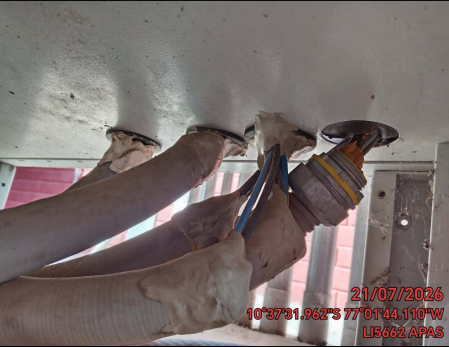
| SELLADO: SELLADO DE EQUIPOS Y DUCTOS POR DONDE INGRESAN LOS CABLES AL GABINETE (CON SIKAFLEX) | | |

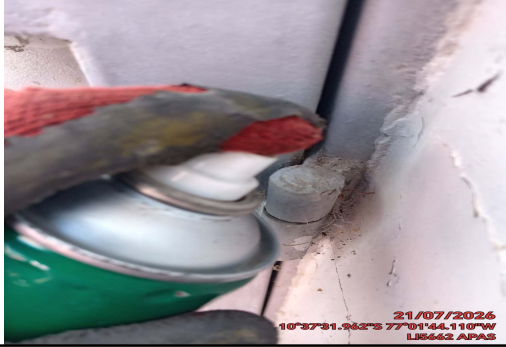
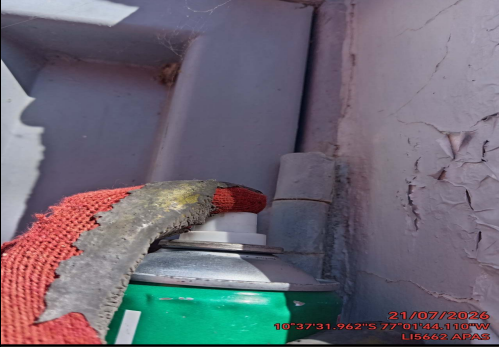
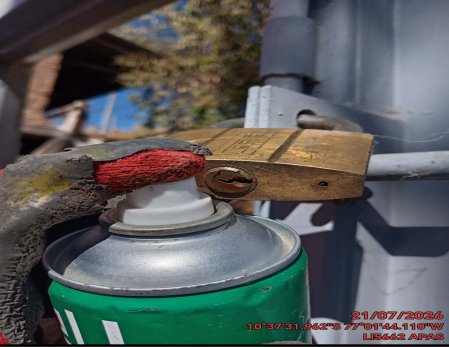
| SELLADO: SELLADO DE EQUIPOS Y DUCTOS POR DONDE INGRESAN LOS CABLES AL GABINETE (CON SIKAFLEX) | | |
|---|---|---|
| ACEITADO: ACEITADO DE PUERTAS Y CANDADOS | | |

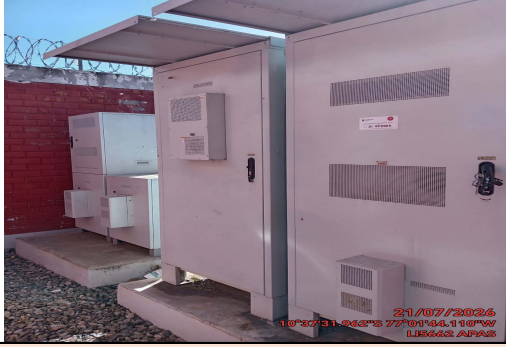
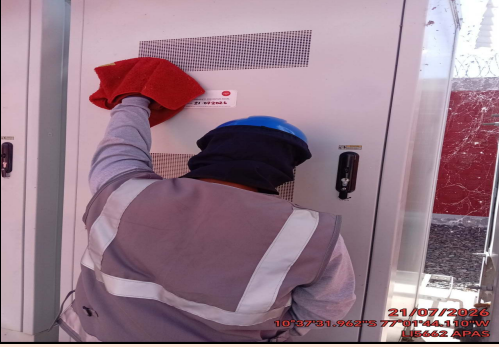
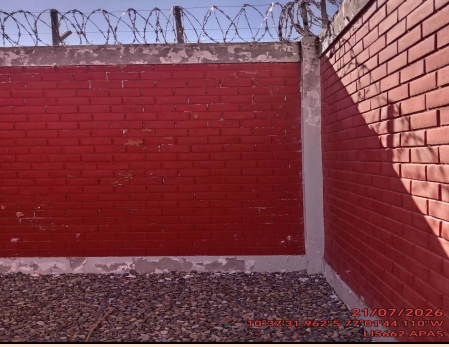
| SELLADO: SELLADO DE EQUIPOS Y DUCTOS POR DONDE INGRESAN LOS CABLES AL GABINETE (CON SIKAFLEX) | | |
|---|---|---|
| LIMPIEZA INTERIOR: LIMPIEZA INTERIOR DEL SITE / DESMALEZADO | | |

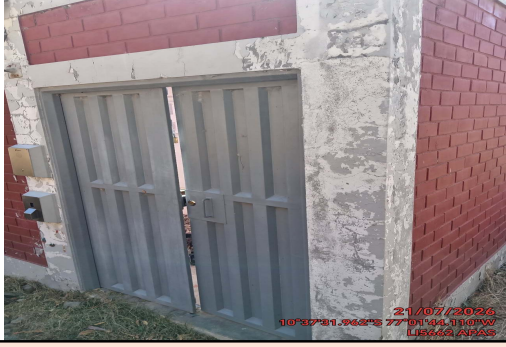
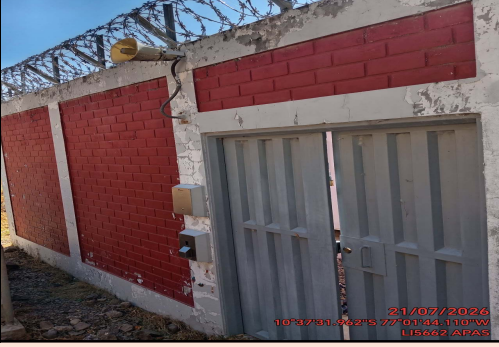
| SELLADO: SELLADO DE EQUIPOS Y DUCTOS POR DONDE INGRESAN LOS CABLES AL GABINETE (CON SIKAFLEX) | | |
|---|---|---|
| LIMPIEZA EXTERIOR: LIMPIEZA EXTERIOR DEL SITE / DESMALEZADO | | |

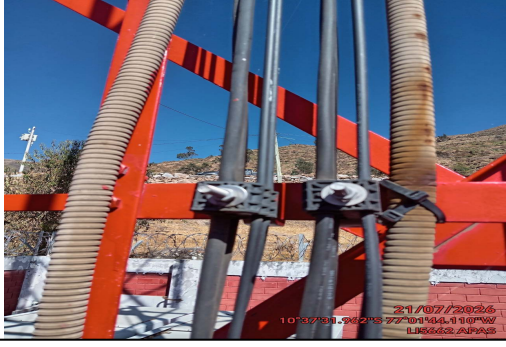
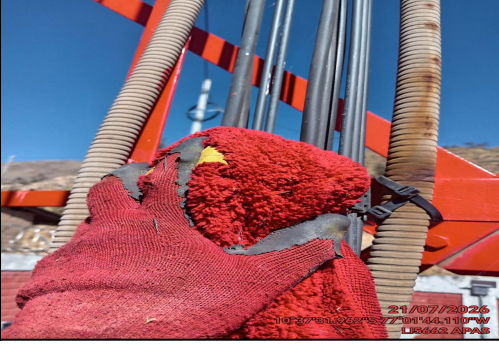
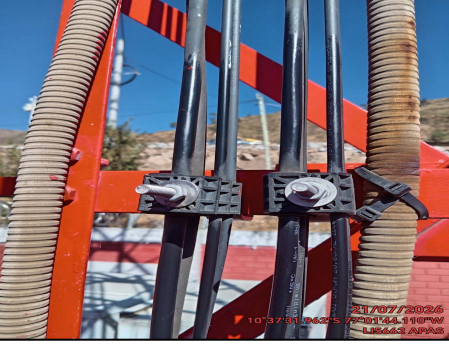
| SELLADO: SELLADO DE EQUIPOS Y DUCTOS POR DONDE INGRESAN LOS CABLES AL GABINETE (CON SIKAFLEX) | | |
|---|---|---|
| CLAMPS: REVISION DE CLAMPS EN CABLES IF, FO Y ENERGIZADO DE RRU's | | |

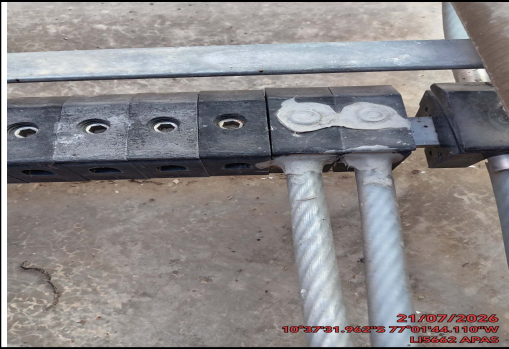
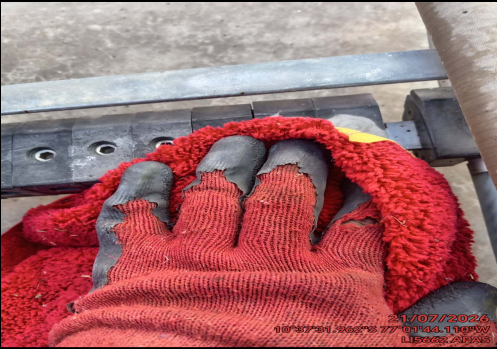
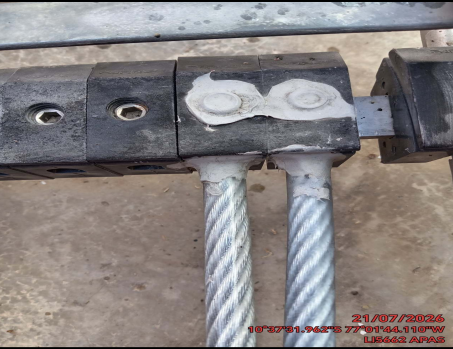
GROUNDING KIT: REVISION DE ATERRAMIENTO DE CABLES IF, FO Y ENERGIZADO DE RRUs

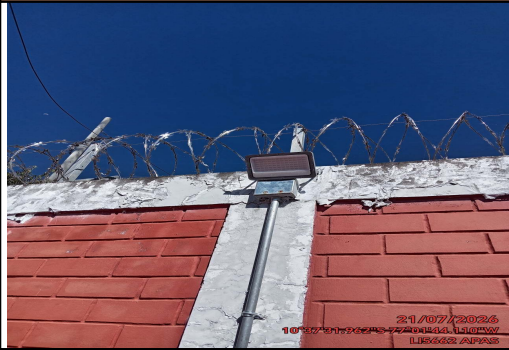
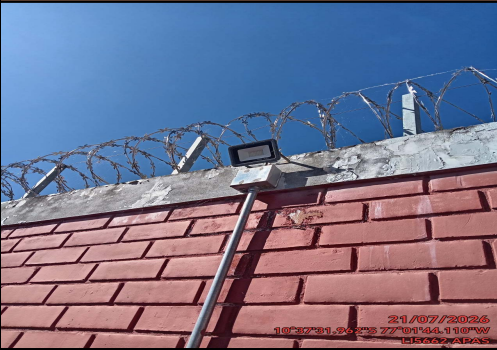
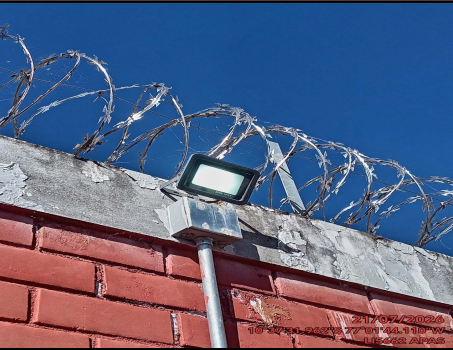
REVISION DEL ESTADO DE LUMINARIA DE EMERGENCIA (LUMINARIA ENCENDIDA Y APAGADA)

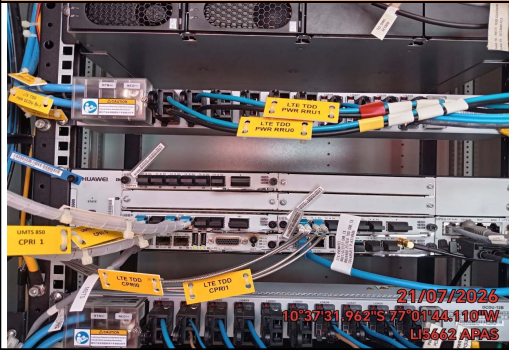
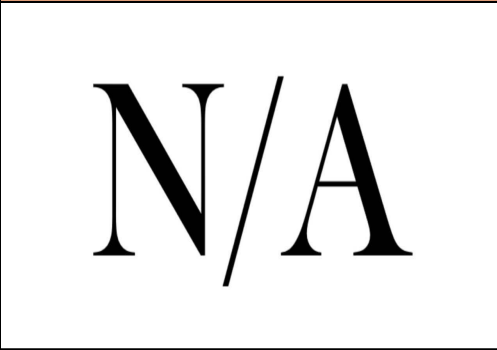
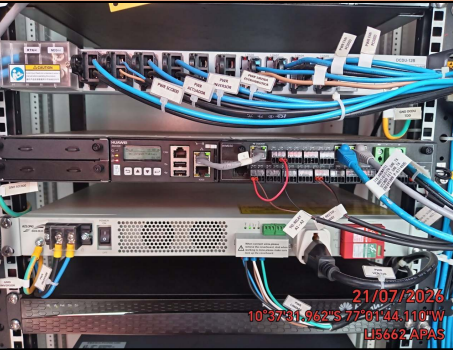
ETIQUETADO DE DATOS, POWER, TIERRA DE IDU Y TIERRA DE BBU CORRECTAMENTE ETIQUETADOS

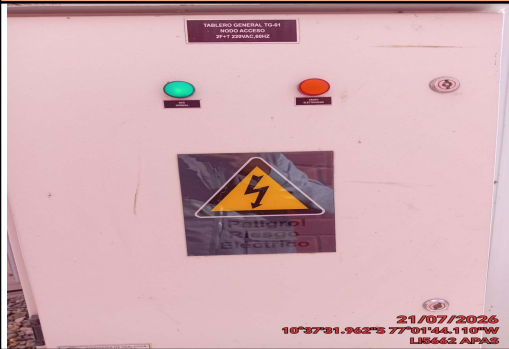
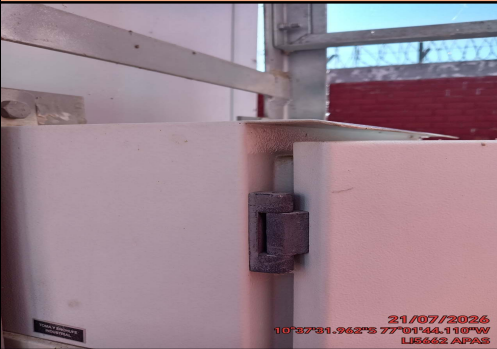
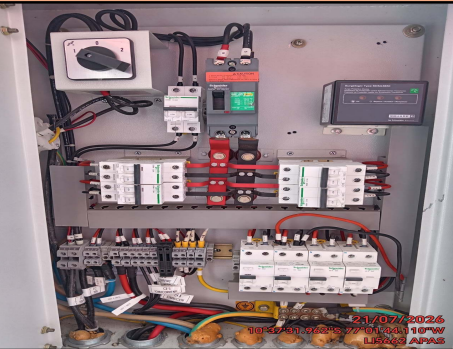
TABLERO PRONATEL: REVISION DEL ESTADO FISICO DE TABLERO (CORROSION / OXIDO)

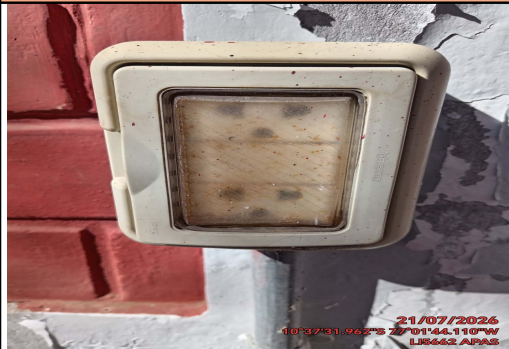
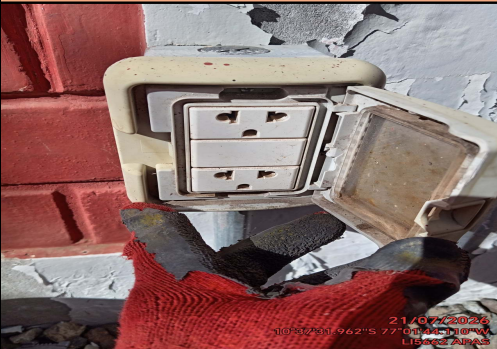
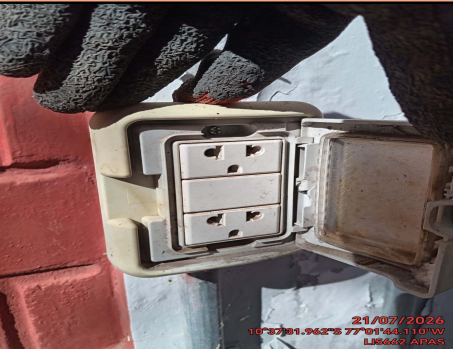
TOMACORRIENTES: REVISION DEL ESTADO FISICO DE TOMACORRIENTES

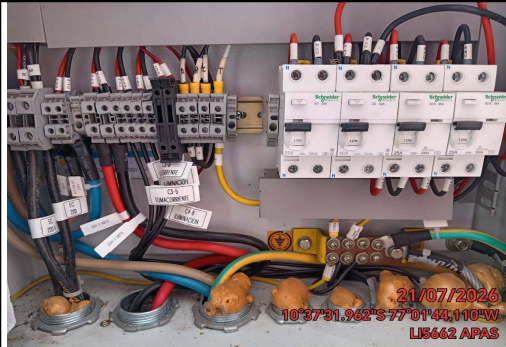
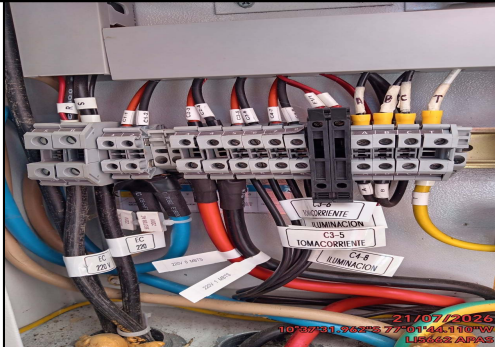
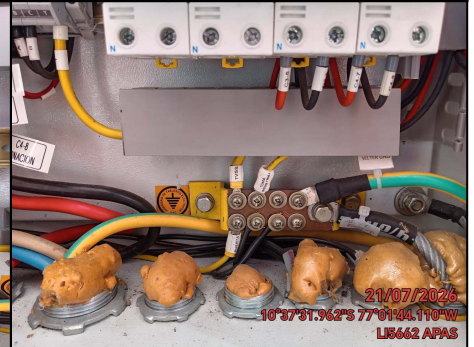
**BORNERAS: DETECCION DE TERMINALES DE CABLES EN TABLERO GENERAL SIN BORNERA****FOTO 1**
