## REPORTE FOTOGRÁFICO - SUPERVISION

**Nombre de la Estacion:** AYAVIRI  
**Nombre de Localidad:** AYAVIRI  
**Fecha:** 21/07/2026 - 21/07/2026  
**Direccion:** CENTRO POBLADO AYAVIRI  
**ID site:** LI5611  
**CRQ:** CRQ000000102975

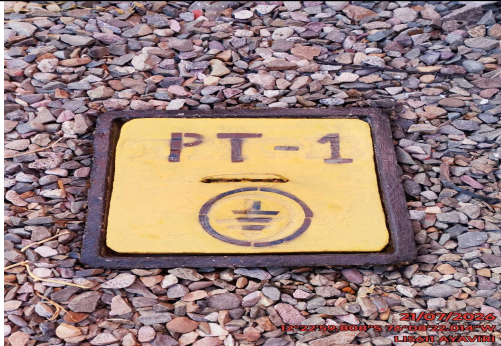
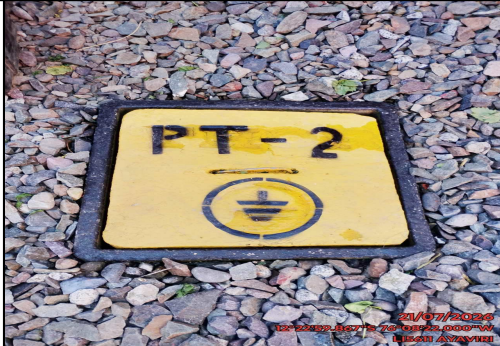
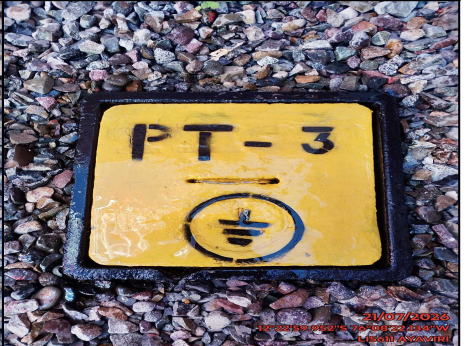
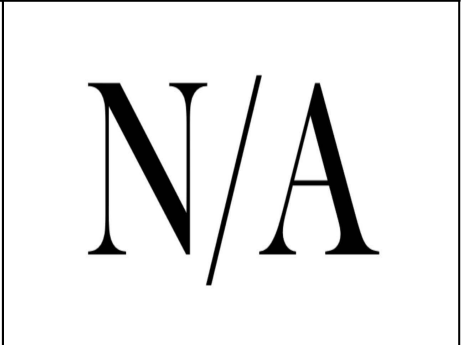
### TAPAS STAP: PINTADO DE TAPAS SEGUN PLANO SPAT

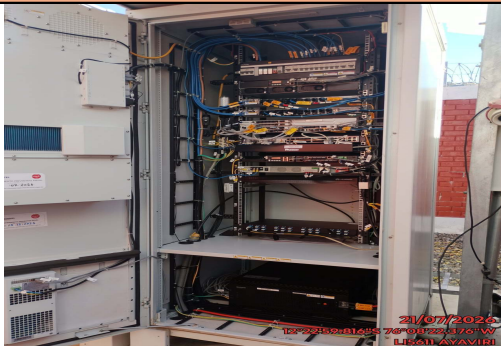
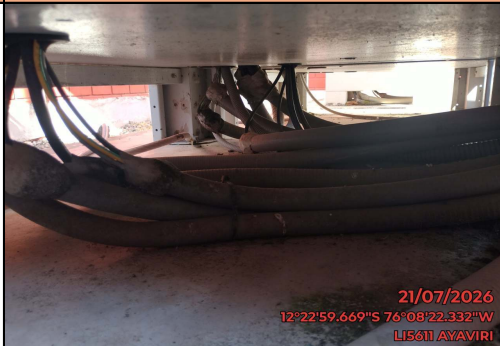
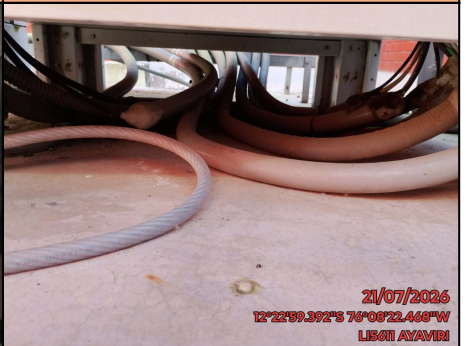
### LIMPIEZA GABINETE: LIMPIEZA DENTRO, PARTE POSTERIOR, PARTE BAJA Y ENTRE LOS GABINETES

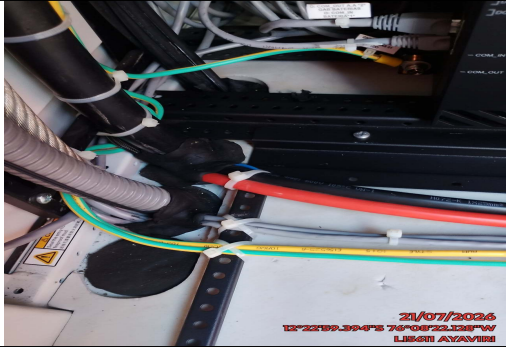
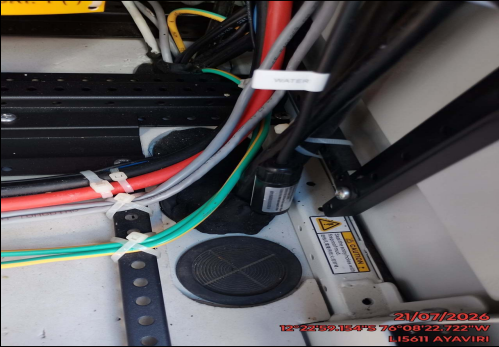
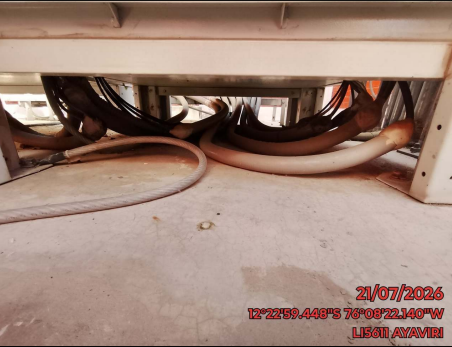
| SELLADO: SELLADO DE EQUIPOS Y DUCTOS POR DONDE INGRESAN LOS CABLES AL GABINETE (CON SIKAFLEX) | | |

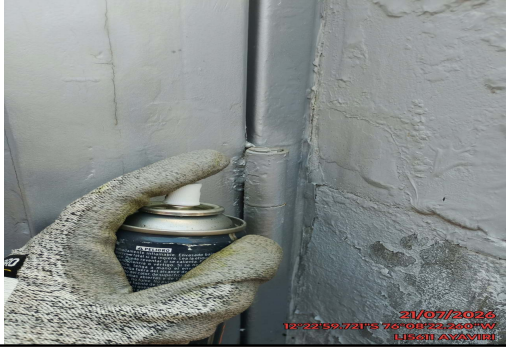
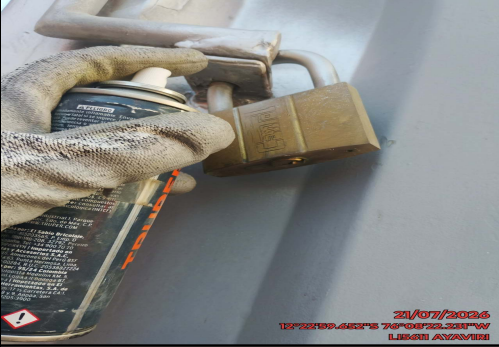
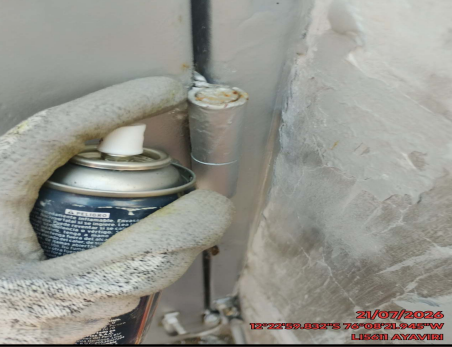
| SELLADO: SELLADO DE EQUIPOS Y DUCTOS POR DONDE INGRESAN LOS CABLES AL GABINETE (CON SIKAFLEX) | | |
|---|---|---|
| ACEITADO: ACEITADO DE PUERTAS Y CANDADOS | | |

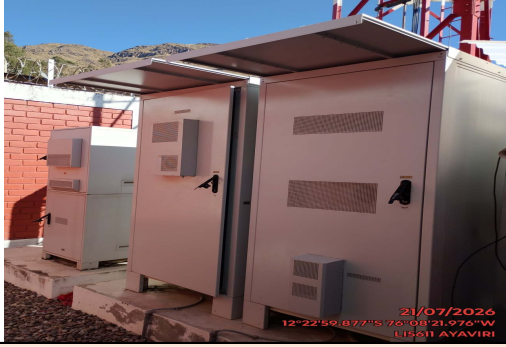
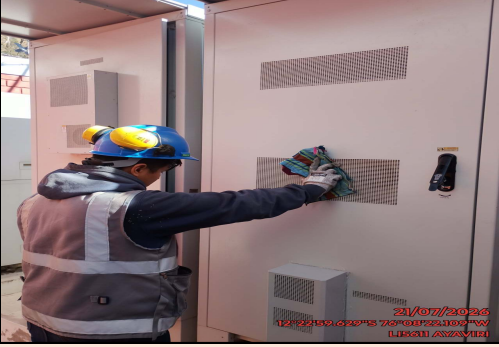
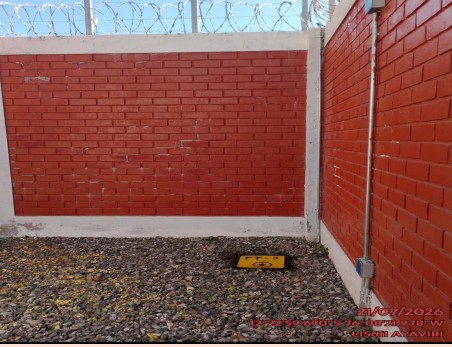
| SELLADO: SELLADO DE EQUIPOS Y DUCTOS POR DONDE INGRESAN LOS CABLES AL GABINETE (CON SIKAFLEX) | | |
|---|---|---|
| LIMPIEZA INTERIOR: LIMPIEZA INTERIOR DEL SITE / DESMALEZADO | | |

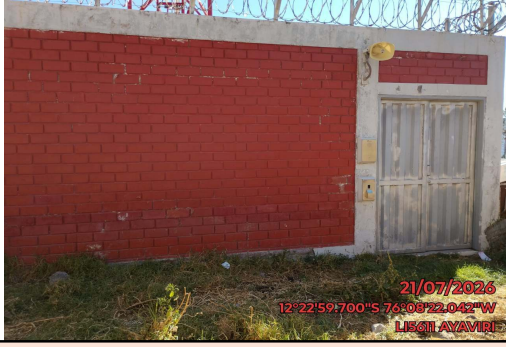
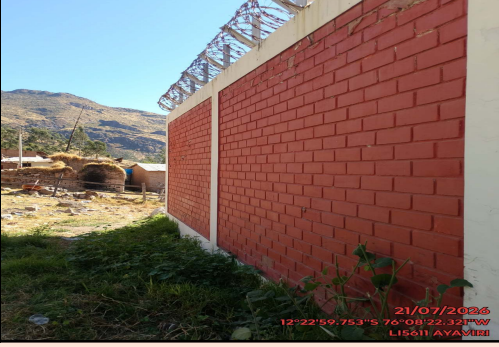
| SELLADO: SELLADO DE EQUIPOS Y DUCTOS POR DONDE INGRESAN LOS CABLES AL GABINETE (CON SIKAFLEX) | | |
|---|---|---|
| LIMPIEZA EXTERIOR: LIMPIEZA EXTERIOR DEL SITE / DESMALEZADO | | |

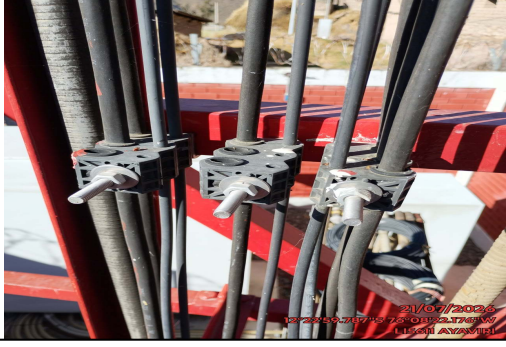
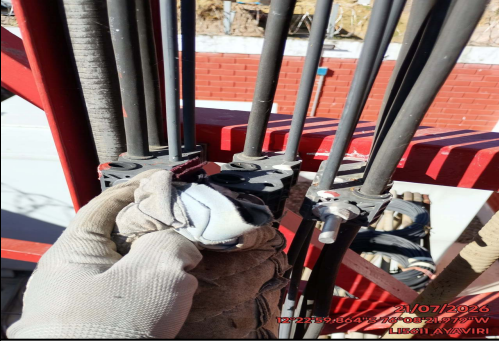
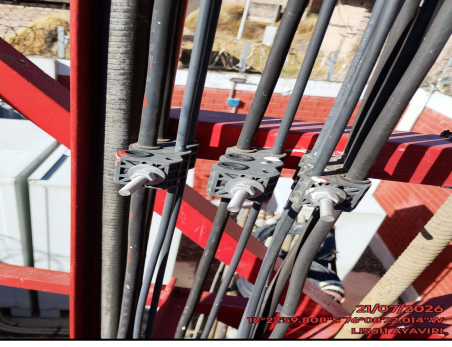
| SELLADO: SELLADO DE EQUIPOS Y DUCTOS POR DONDE INGRESAN LOS CABLES AL GABINETE (CON SIKAFLEX) | | |
|---|---|---|
| CLAMPS: REVISION DE CLAMPS EN CABLES IF, FO Y ENERGIZADO DE RRU's | | |

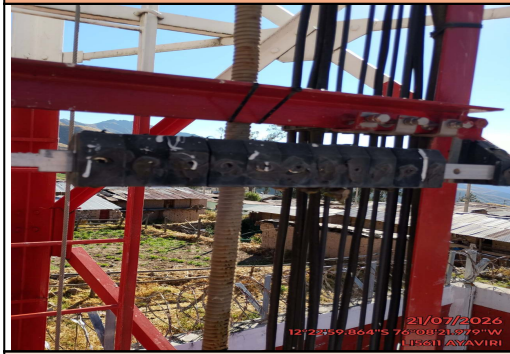
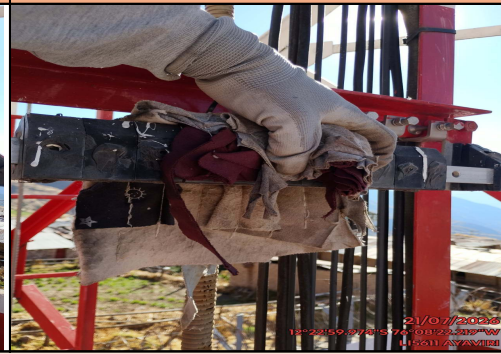
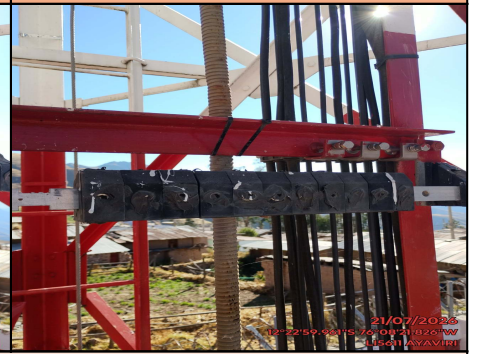
## GROUNDING KIT: REVISION DE ATERRAMIENTO DE CABLES IF, FO Y ENERGIZADO DE RRU's

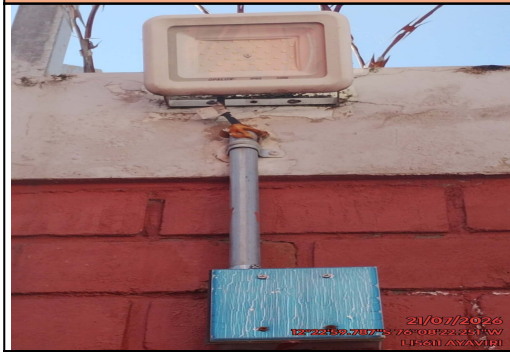
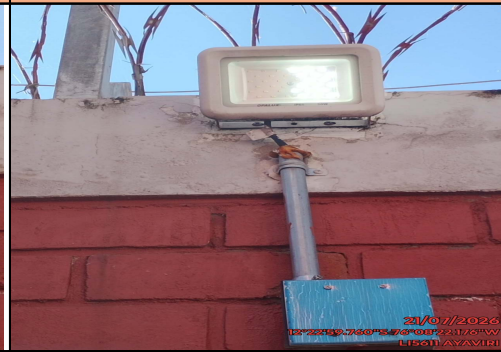
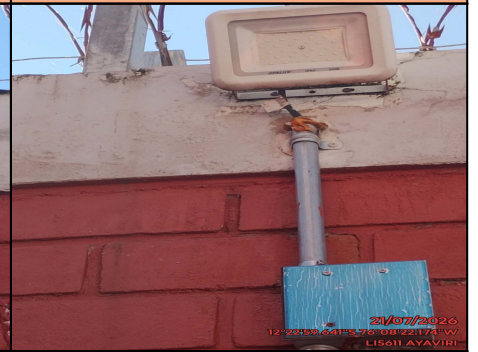
## REVISION DEL ESTADO DE LUMINARIA DE EMERGENCIA (LUMINARIA ENCENDIDA Y APAGADA)

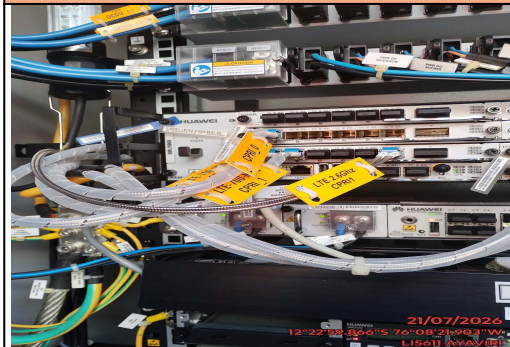
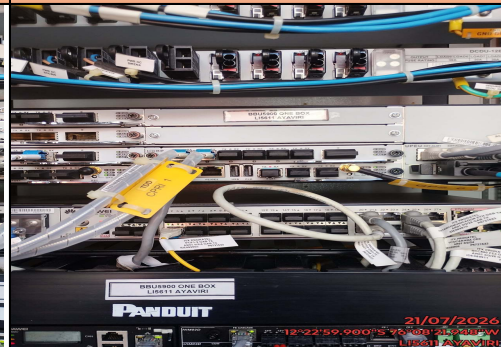
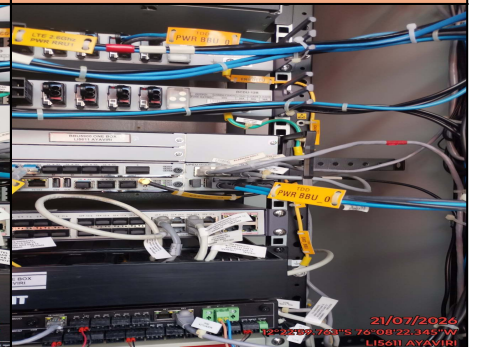
## ETIQUETADO DE DATOS, POWER, TIERRA DE IDU Y TIERRA DE BBU CORRECTAMENTE ETIQUETADOS

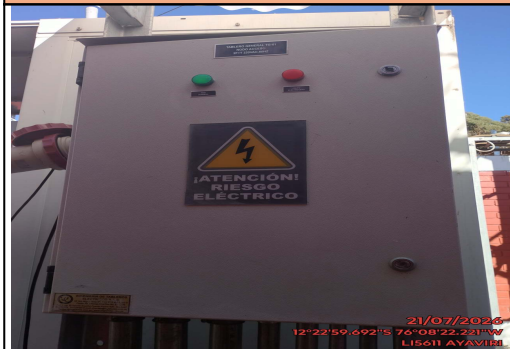
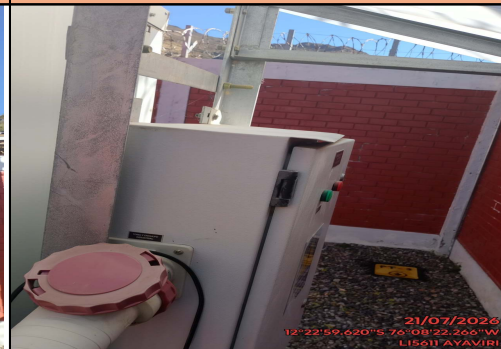
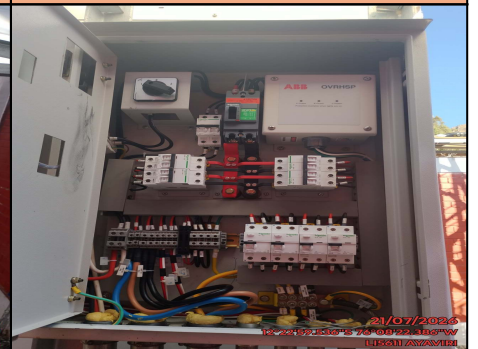
## TABLERO PRONATEL: REVISION DEL ESTADO FISICO DE TABLERO (CORROSION / OXIDO)

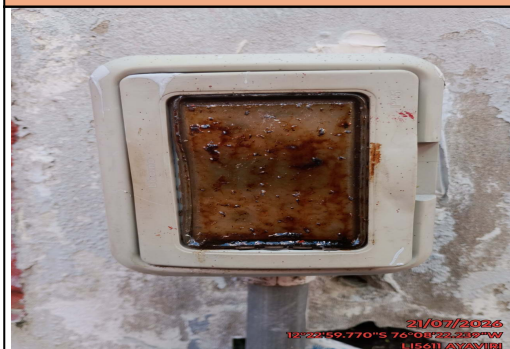
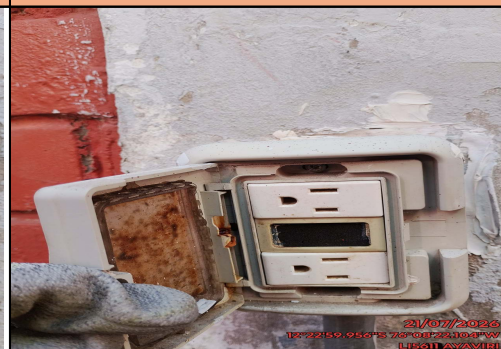
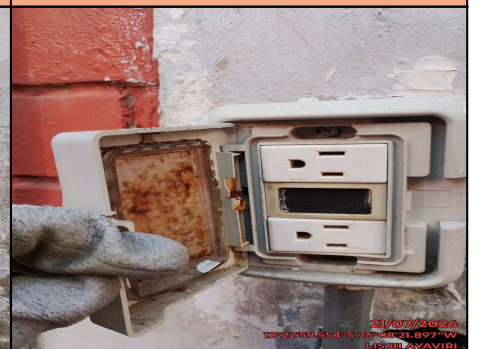
## TOMACORRIENTES: REVISION DEL ESTADO FISICO DE TOMACORRIENTES

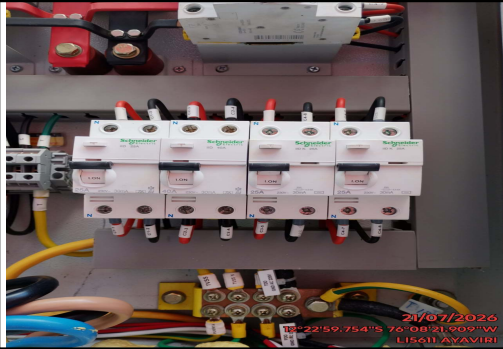
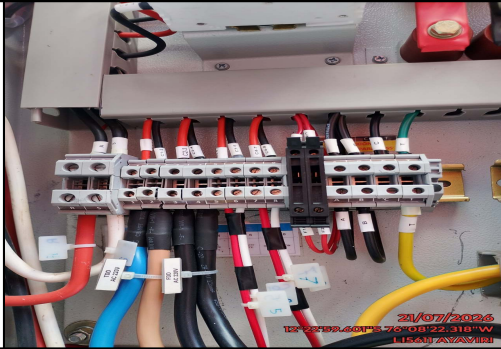
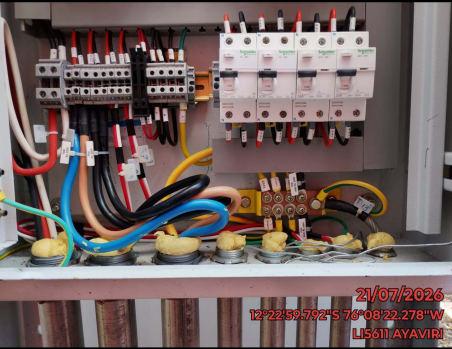
**BORNERAS: DETECCION DE TERMINALES DE CABLES EN TABLERO GENERAL SIN BORNERA**
