## REPORTE FOTOGRÁFICO - Observaciones Internas

**Nombre de la Estacion:** AYAVIRI  
**Nombre de Localidad:** AYAVIRI  
**Fecha:** 21/07/2026 - 21/07/2026  
**Dirección:** CENTRO POBLADO AYAVIRI  
**ID site:** LI5611  
**CRQ:** CRQ000000102975

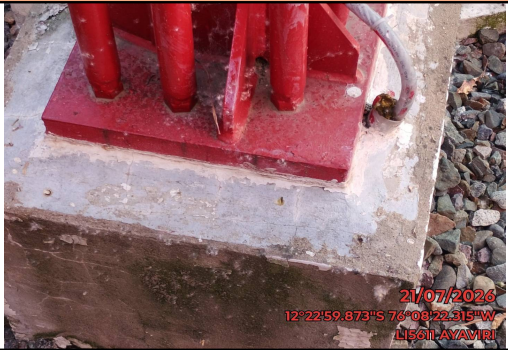
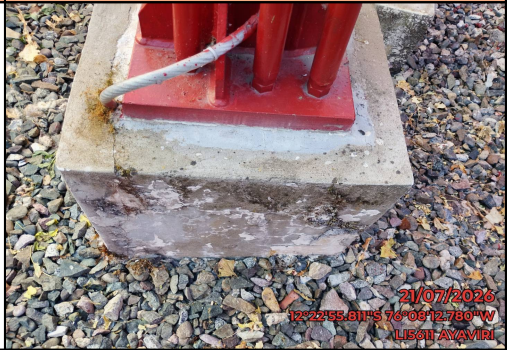
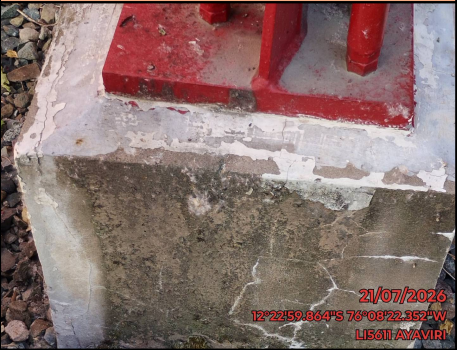
| CONCRETO DESPRENDIDO | | CRITICIDAD | BAJA |
|---|---|---|---|
| FOTO 1 | FOTO 2 | FOTO 3 | FOTO 3 |

| CONCRETO DESPRENDIDO | | CRITICIDAD | BAJA |
|---|---|---|---|
| BASES DE TORRES CON FISURAS | | CRITICIDAD | MEDIA |
