## REPORTE FOTOGRÁFICO - Sistema de Seguridad Física Interior

Nombre de la Estación: APAS  
Nombre de Localidad: GORGOR  
Fecha: 21/07/2026 - 21/07/2026  
Dirección: CP APAS  
ID site: LI5662  
CRQ: CRQ000000102950

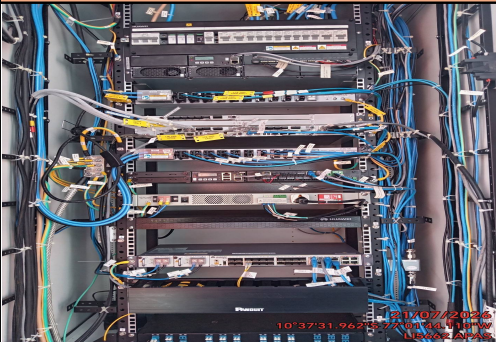
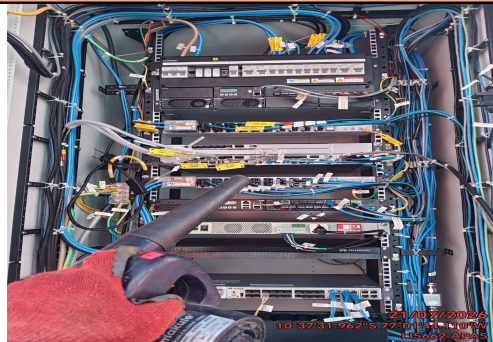
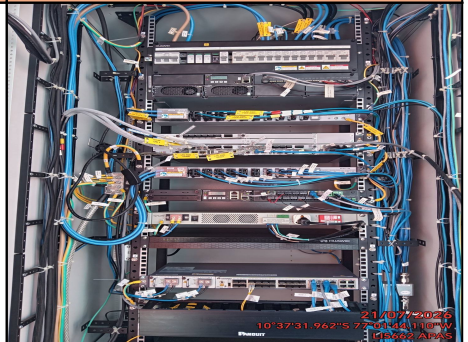
### LIMPIEZA GENERAL DE LOS EQUIPOS DEL SISTEMA

| CHECKLIST - SISTEMA DE SEGURIDAD | | |
|---|---|---|
| Sistema | OK | Limpieza de Componentes y/o equipos en general del Sistema |

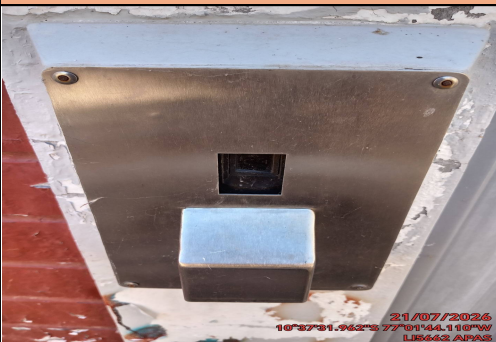
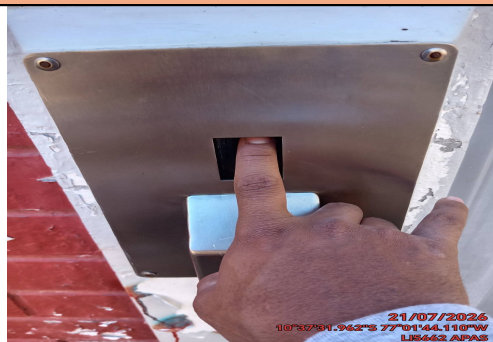
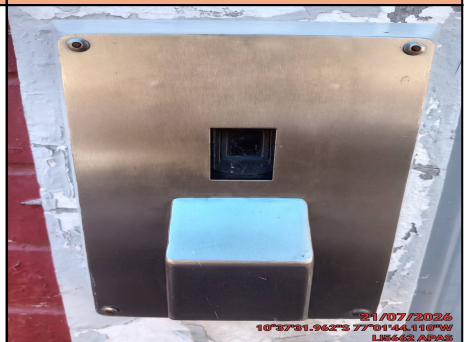
### REVISIÓN DEL BUEN FUNCIONAMIENTO DE LA LECTORA

| CHECKLIST - SISTEMA DE SEGURIDAD | | |
|---|---|---|
| Lector de Huella | OK | Verificar el buen funcionamiento de la lectora |

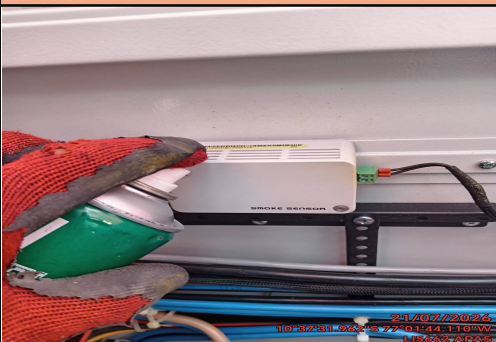
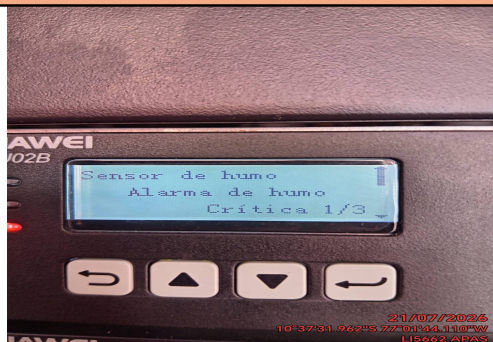
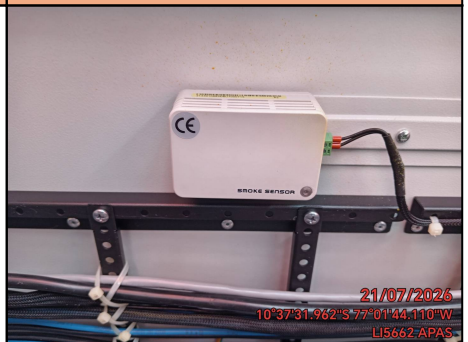
### REVISIÓN DEL FUNCIONAMIENTO DEL SENSOR DE HUMO

| CHECKLIST - SISTEMA DE SEGURIDAD | | |
|---|---|---|
| Sensor de Humo | OK | Revisión estado del sensor de Humo |
| Sensor de Humo | OK | Verificar activación de la sirena y alarma generada en NOC |

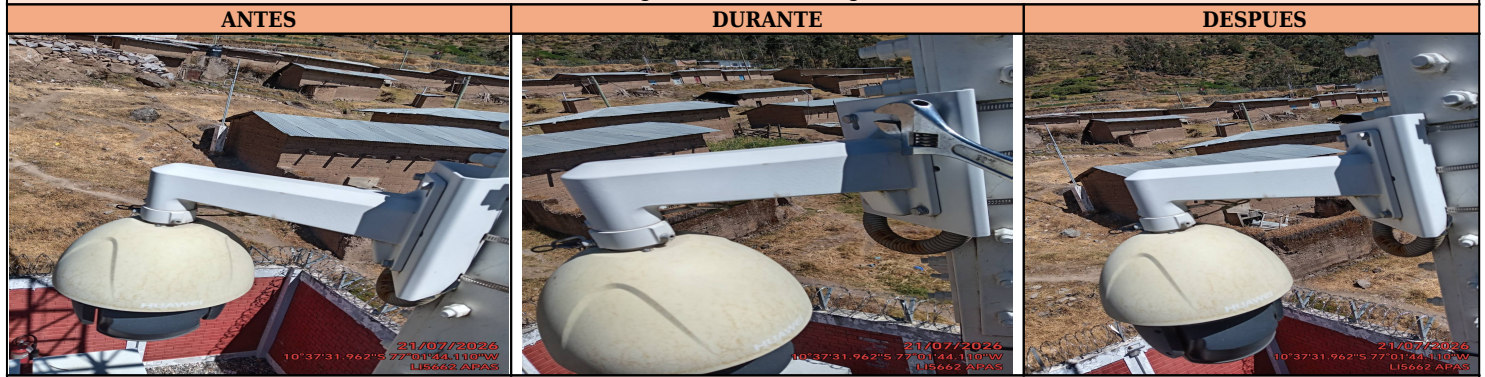
### REVISIÓN DE SUJECCIÓN Y ANCLAJES DE CÁMARA

| CHECKLIST - SISTEMA DE SEGURIDAD | | |
|---|---|---|
| Cámara | OK | Revisión de sujeción y anclajes de la Cámara |

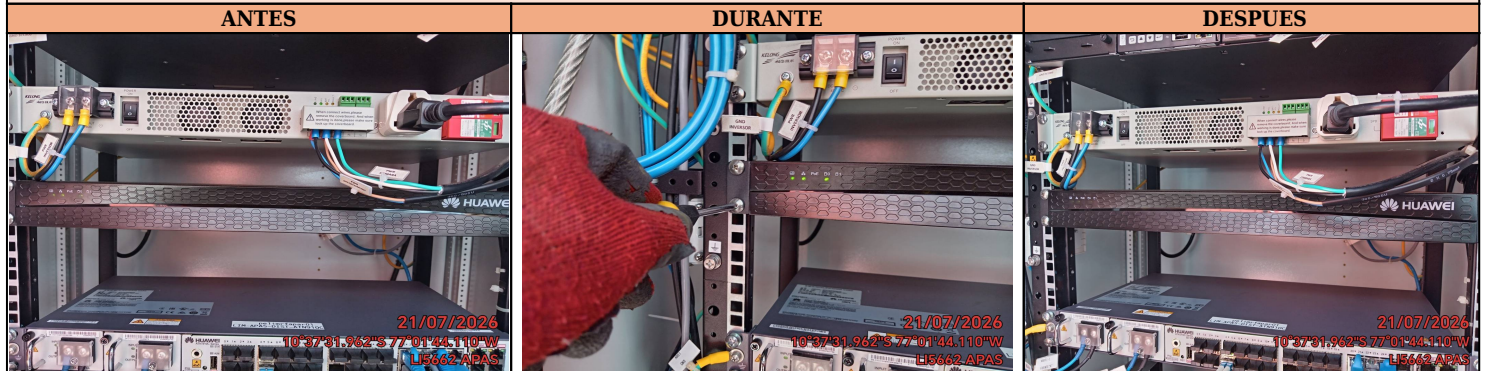
### REVISIÓN DEL EQUIPO DE GRABACIÓN (VCN510 - 8P)

| CHECKLIST - SISTEMA DE SEGURIDAD | | |
|---|---|---|
| Grabador de Video | OK | Verificar grabación local desde el NOC |

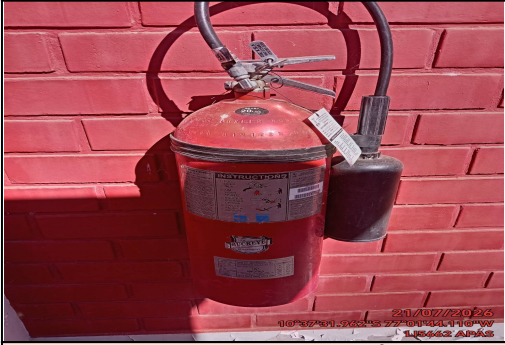
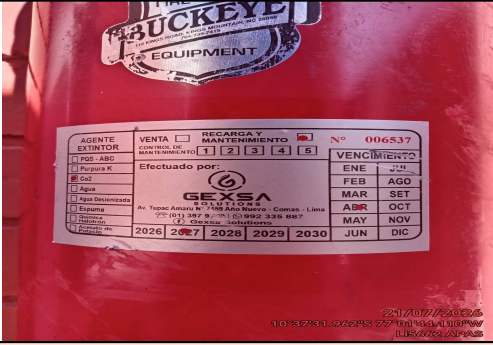
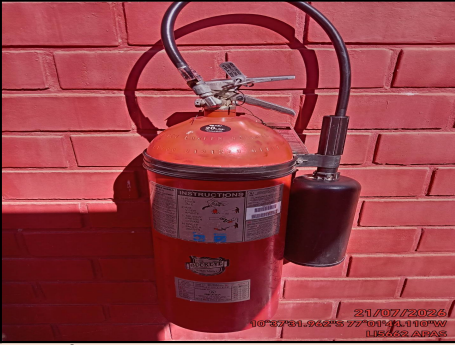
| REVISIÓN DE LA SIRENA | | |
|---|---|---|
| REVISIÓN DEL EXTINTOR | | |

| CHECKLIST - SISTEMA DE SEGURIDAD | | |
|---|---|---|
| Extintor | OK | Verificar estado y Fecha de caducidad del Extintor |

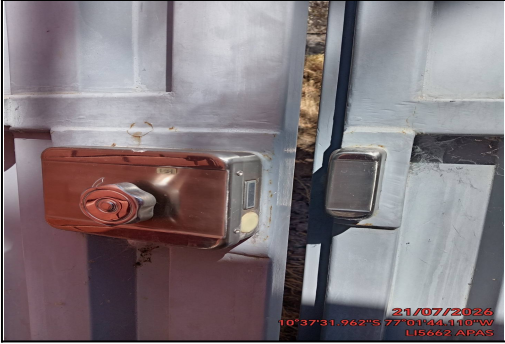
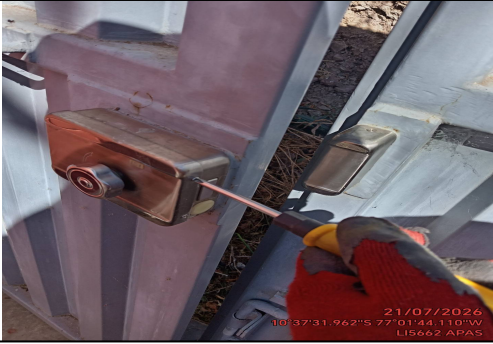
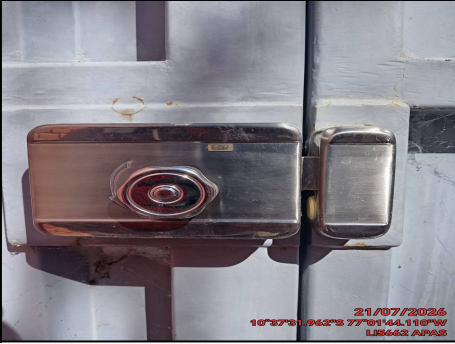
| REVISIÓN DE LA SIRENA | | |
|---|---|---|
| REVISIÓN DEL CORRECTO FUNCIONAMIENTO DE LA CHAPA ELÉCTRICA | | |

| CHECKLIST - SISTEMA DE SEGURIDAD | | |
|---|---|---|
| Chapa Eléctrica | OK | Verificar Apertura de puerta (remoto y presencial) |
