## REPORTE FOTOGRÁFICO - Observaciones Internas

**Nombre de la Estacion:** HUAMPARA  
**Nombre de Localidad:** HUAMPARA  
**Fecha:** 22/07/2026 - 22/07/2026  
**Dirección:** CENTRO POBLADO HUAMPARA  
**ID site:** LI5624  
**CRQ:** CRQ000000103025

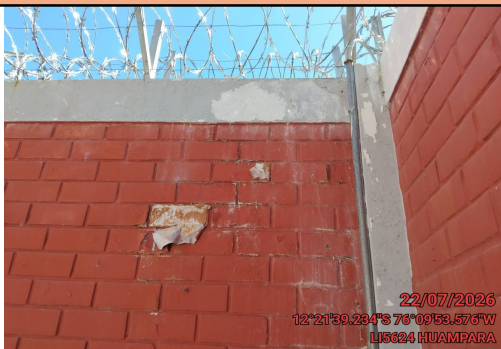
##### FOTO 1

#### PAREDES Y COLUMNAS CON PROBLEMAS DE PINTURA

#### BAJA
