## REPORTE FOTOGRÁFICO - SUPERVISION

**Nombre de la Estacion:** HUAMPARA  
**Nombre de Localidad:** HUAMPARA  
**Fecha:** 22/07/2026 - 22/07/2026  
**Dirección:** CENTRO POBLADO HUAMPARA  
**ID site:** LI5624  
**CRQ:** CRQ000000103025

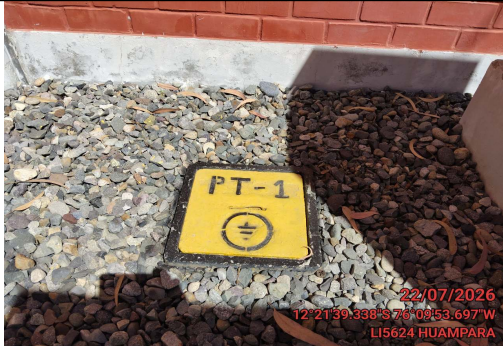
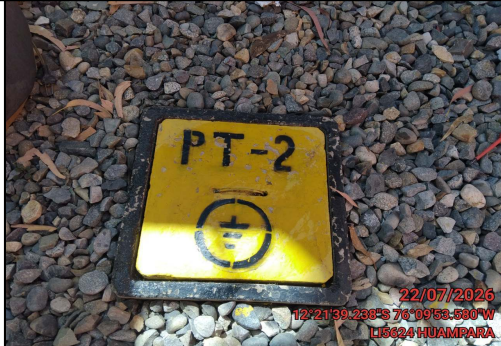
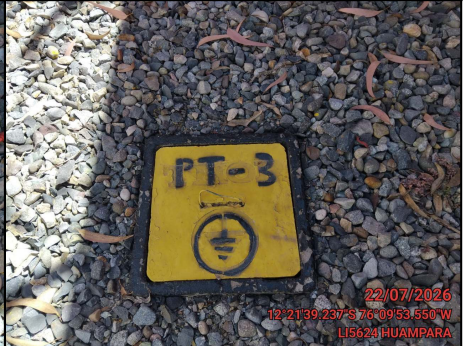
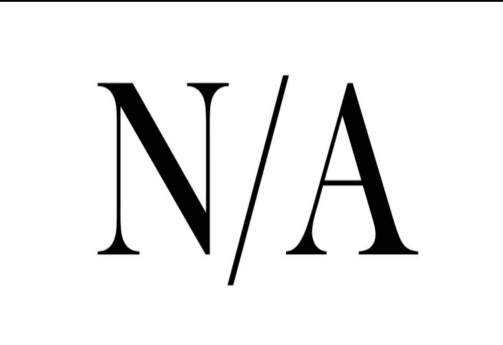
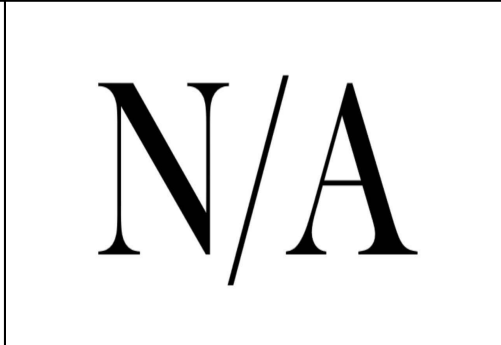
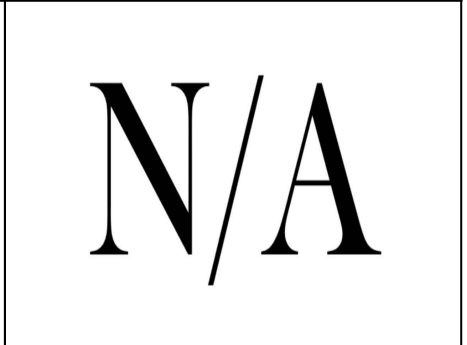
### TAPAS STAP: PINTADO DE TAPAS SEGUN PLANO SPAT

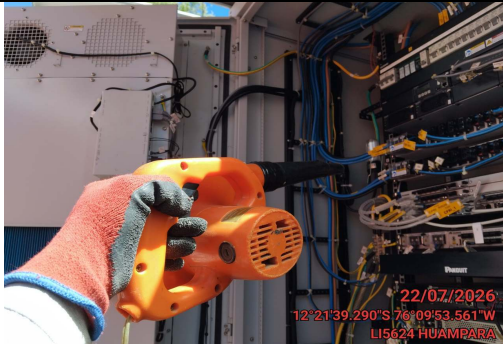
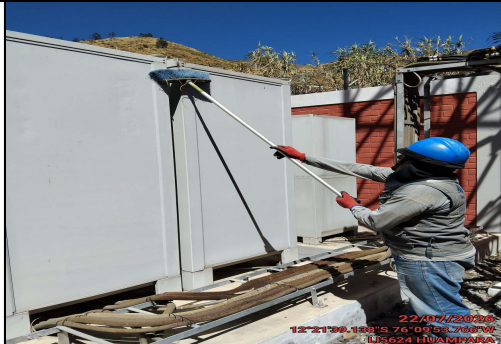
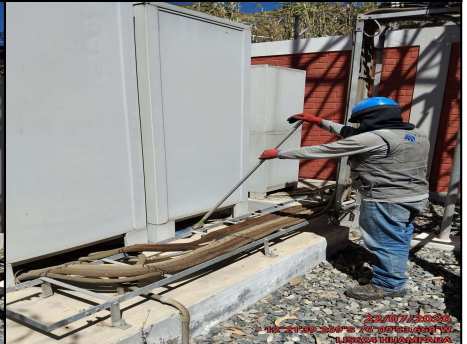
### LIMPIEZA GABINETE: LIMPIEZA DENTRO, PARTE POSTERIOR, PARTE BAJA Y ENTRE LOS GABINETES

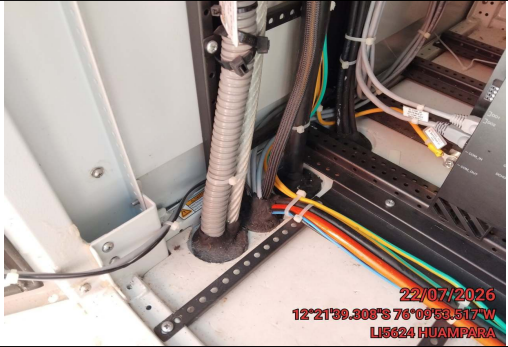
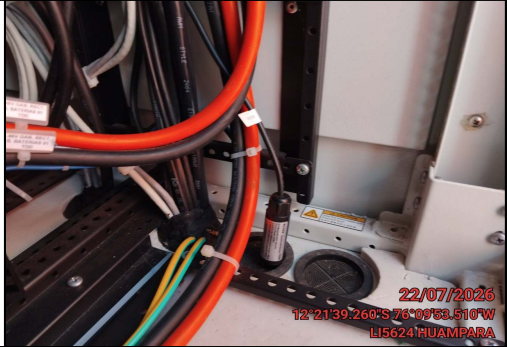
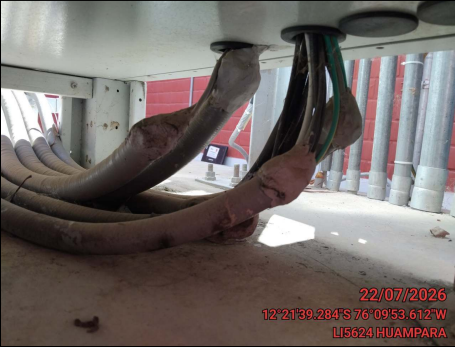
| SELLADO: SELLADO DE EQUIPOS Y DUCTOS POR DONDE INGRESAN LOS CABLES AL GABINETE (CON SIKAFLEX) | | |

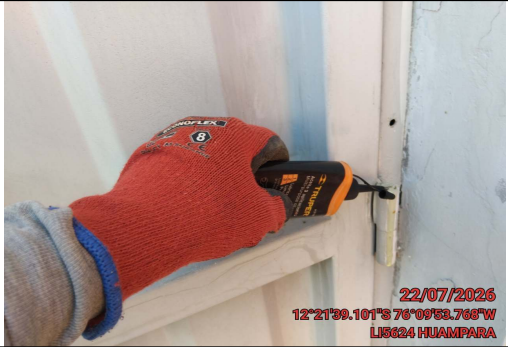
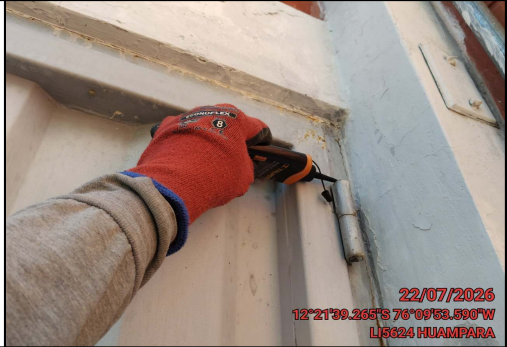
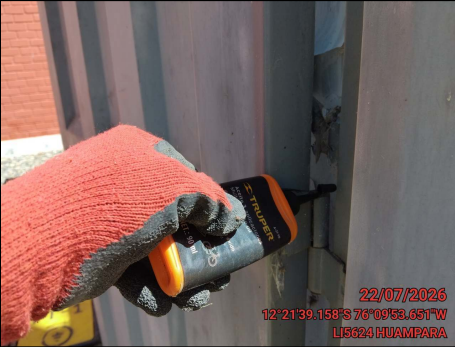
| SELLADO: SELLADO DE EQUIPOS Y DUCTOS POR DONDE INGRESAN LOS CABLES AL GABINETE (CON SIKAFLEX) | | |
|---|---|---|
| ACEITADO: ACEITADO DE PUERTAS Y CANDADOS | | |

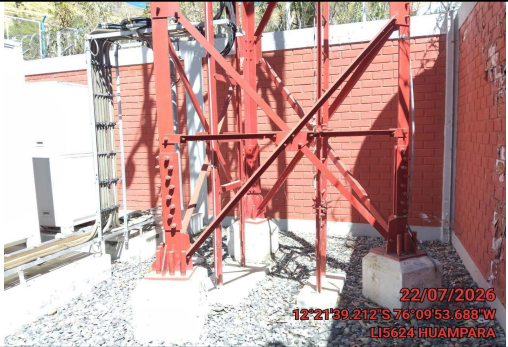
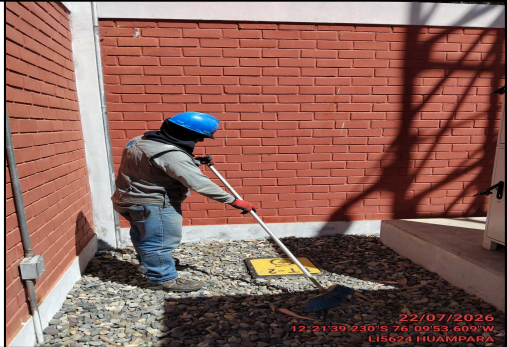
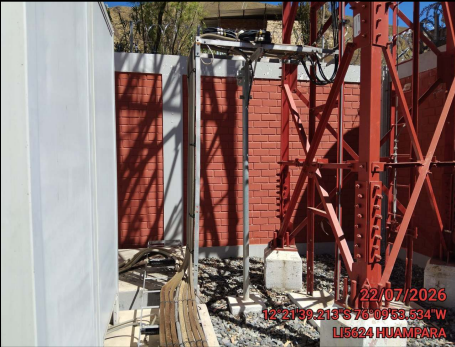
| SELLADO: SELLADO DE EQUIPOS Y DUCTOS POR DONDE INGRESAN LOS CABLES AL GABINETE (CON SIKAFLEX) | | |
|---|---|---|
| LIMPIEZA INTERIOR: LIMPIEZA INTERIOR DEL SITE / DESMALEZADO | | |

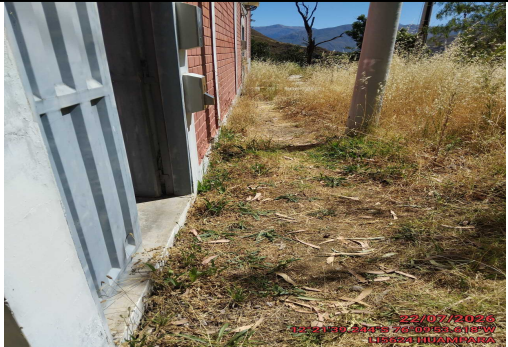
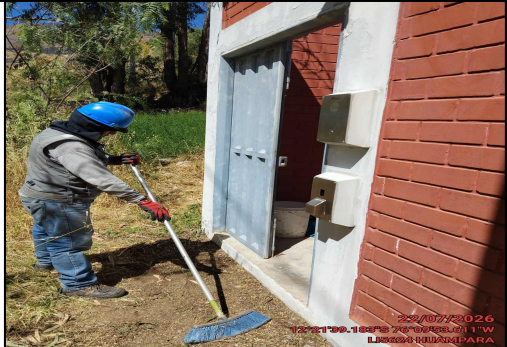
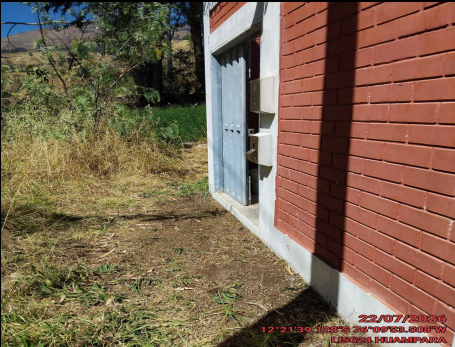
| SELLADO: SELLADO DE EQUIPOS Y DUCTOS POR DONDE INGRESAN LOS CABLES AL GABINETE (CON SIKAFLEX) | | |
|---|---|---|
| LIMPIEZA EXTERIOR: LIMPIEZA EXTERIOR DEL SITE / DESMALEZADO | | |

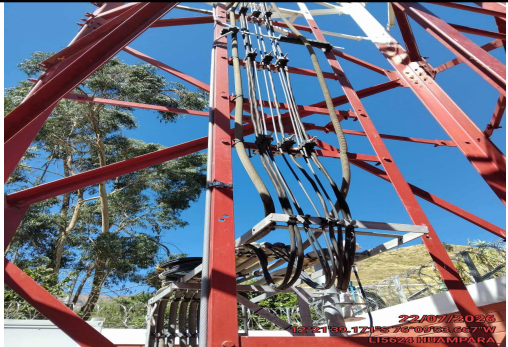
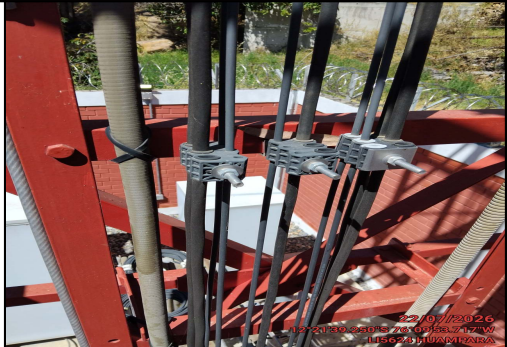
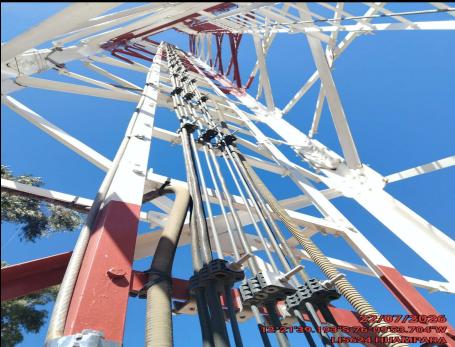
| SELLADO: SELLADO DE EQUIPOS Y DUCTOS POR DONDE INGRESAN LOS CABLES AL GABINETE (CON SIKAFLEX) | | |
|---|---|---|
| CLAMPS: REVISION DE CLAMPS EN CABLES IF, FO Y ENERGIZADO DE RRU's | | |

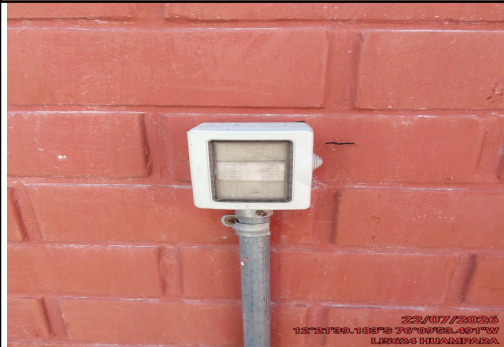
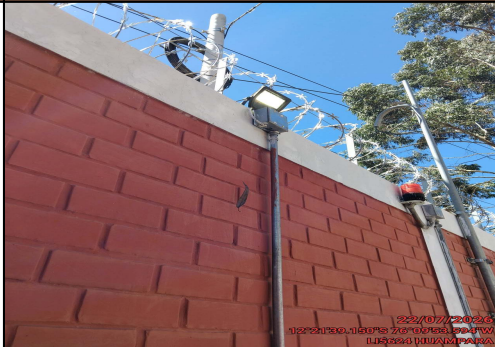
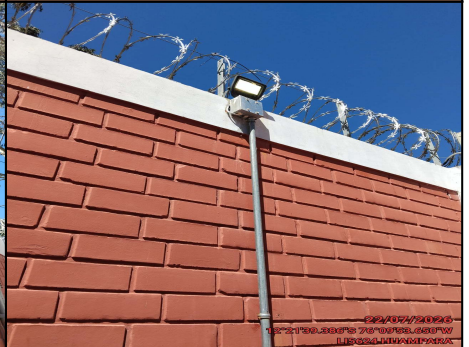
## REVISION DEL ESTADO DE LUMINARIA DE EMERGENCIA (LUMINARIA ENCENDIDA Y APAGADA)

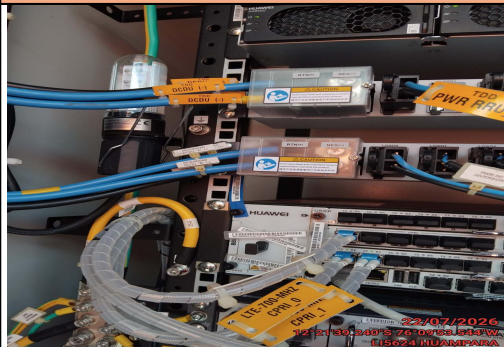
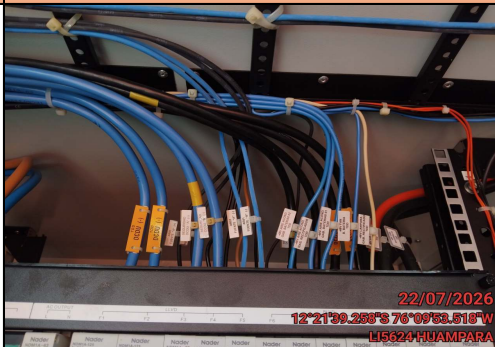
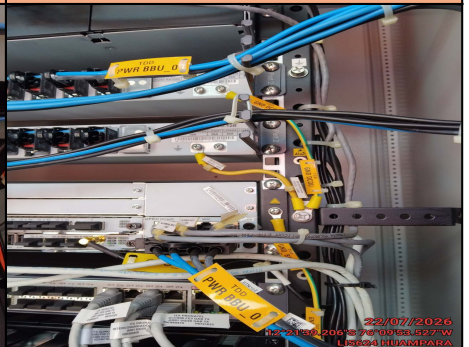
## ETIQUETADO DE DATOS, POWER, TIERRA DE IDU Y TIERRA DE BBU CORRECTAMENTE ETIQUETADOS

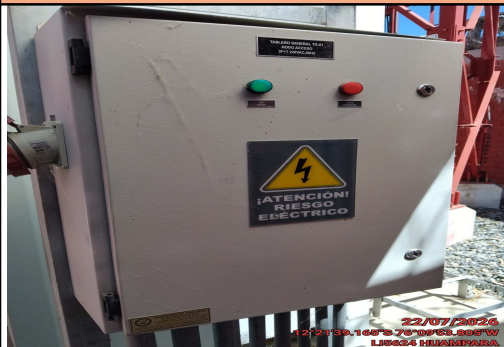
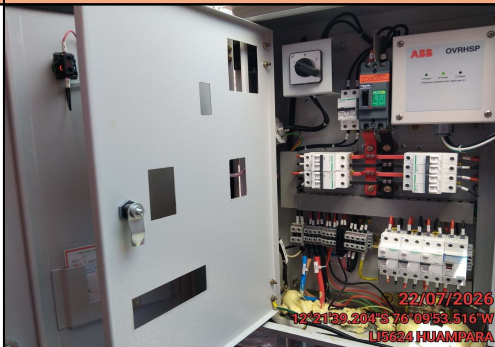
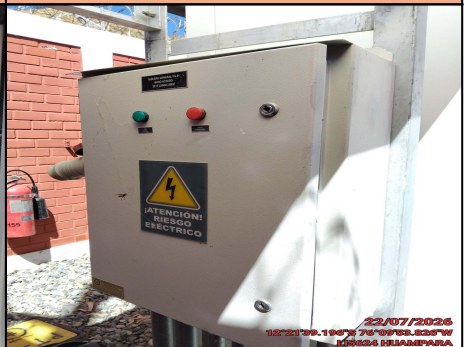
## TABLERO PRONATEL: REVISION DEL ESTADO FISICO DE TABLERO (CORROSION / OXIDO)

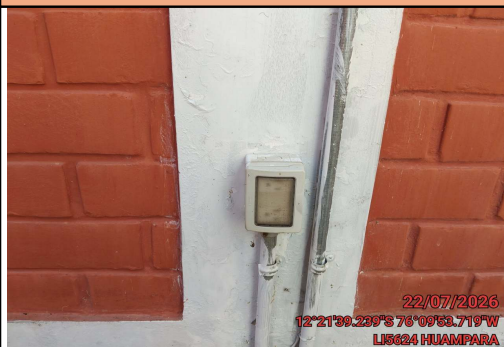
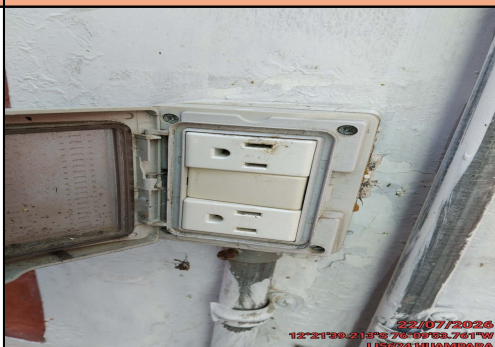
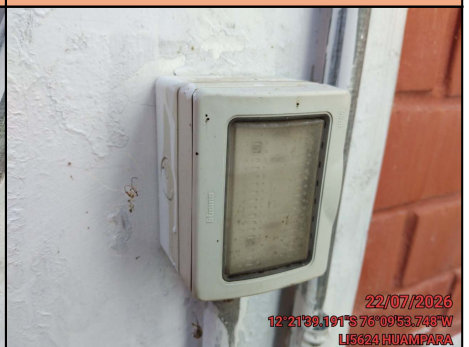
## TOMACORRIENTES: REVISION DEL ESTADO FISICO DE TOMACORRIENTES
