# REPORTE FOTOGRÁFICO - Sistema de Obras Civiles / Seguridad Exterior

**Nombre de la Estacion:** SEGUNDO POLO  
**Nombre de Localidad:** SAN JUAN DE MIRAFLORES  
**Fecha:** 22/07/2026 - 22/07/2026  
**Direccion:** JR AYABACA 135-137  
**ID site:** LI0719  
**CRQ:** CRQ000000103020

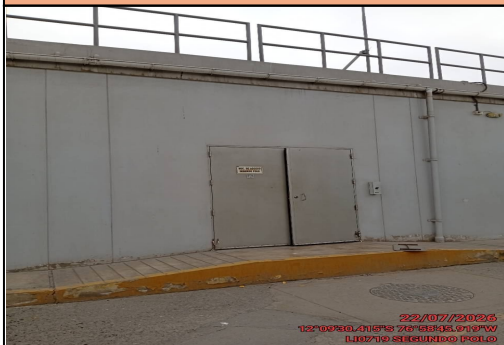
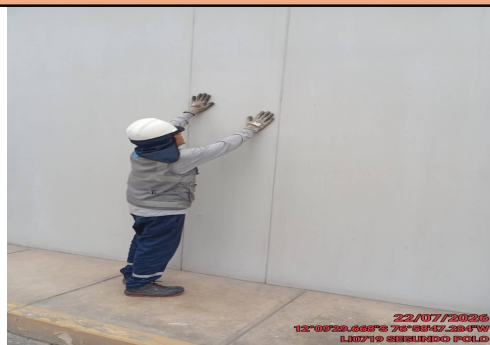
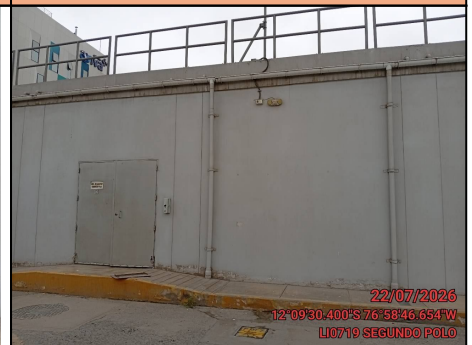
## REVISION DEL ESTADO DE COLUMNAS Y VIGAS

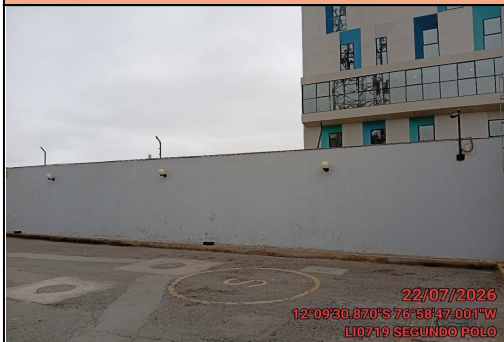
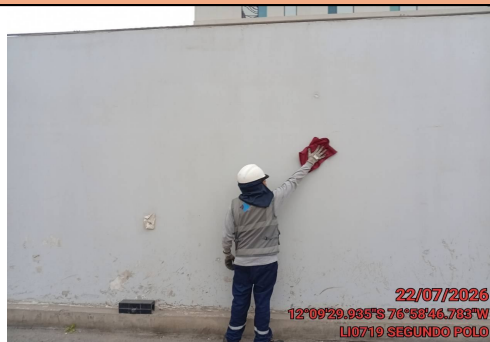
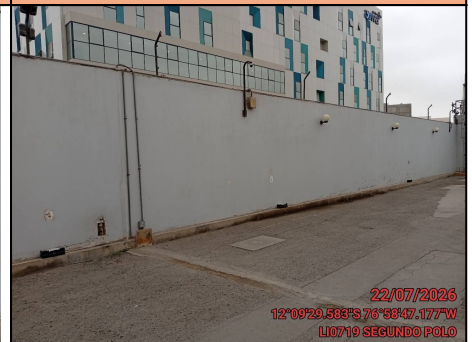
## REVISION DEL ESTADO DEL CERCO PERIMETRICO

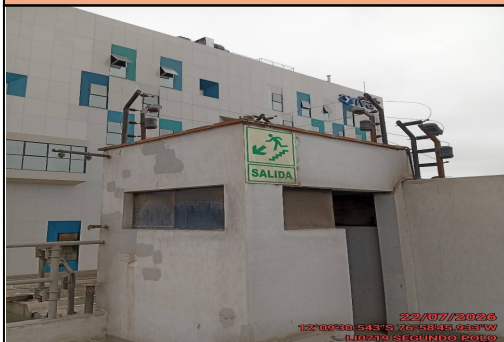
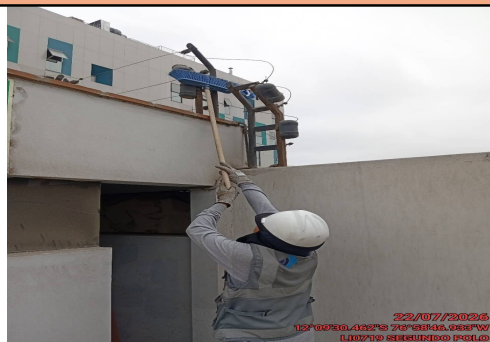
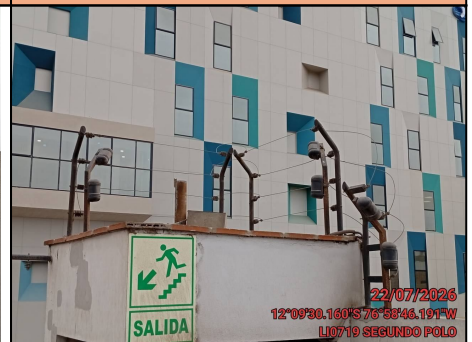
## REVISION DEL ESTADO DE LA CONCERTINA

| CHECKLIST - OBRA CIVIL | | |
|---|---|---|
| Concertina | OK | Verificar el estado de la concertina |
