# REPORTE FOTOGRÁFICO - Sistema de Obras Civiles / Seguridad Exterior

Nombre de la Estacion: HUAMPARA  
Nombre de Localidad: HUAMPARA  
Fecha: 22/07/2026 - 22/07/2026  
Direccion: CENTRO POBLADO HUAMPARA  
ID site: LI5624  
CRQ: CRQ000000103025

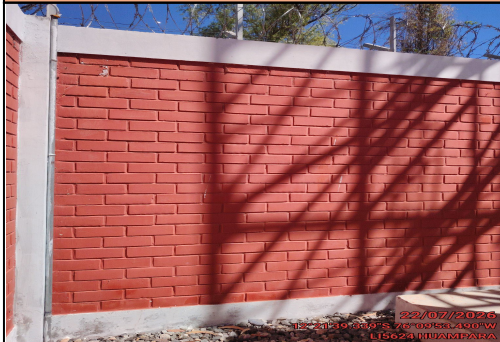
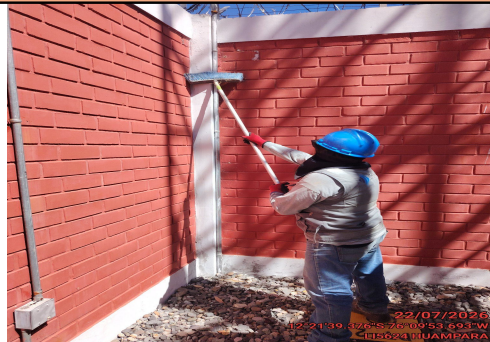
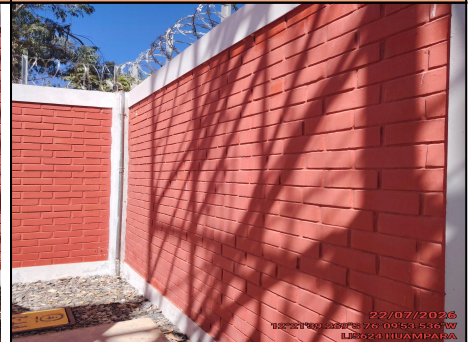
## REVISION DEL ESTADO DE COLUMNAS Y VIGAS

| Obras Civiles | Estado | |
|---|---|---|
| Estructura | OK | Verificar el estado de la estructura en general |

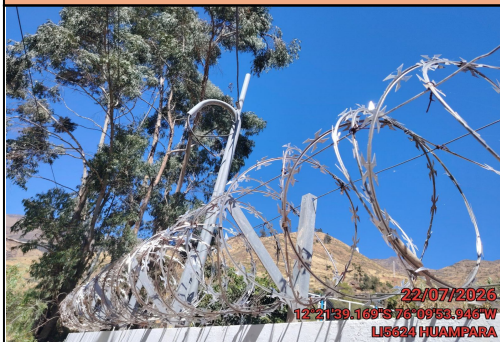
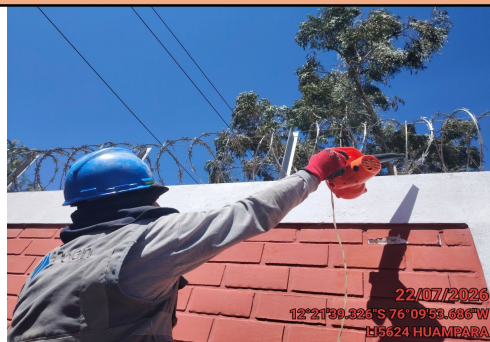
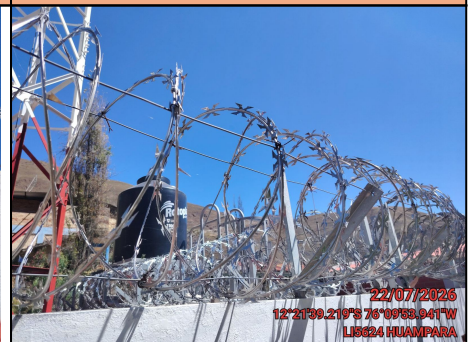
## REVISION DEL ESTADO DE LA CONCERTINA

| Obras Civiles | Estado | |
|---|---|---|
| Concertina | OK | Verificar el estado de la concertina |

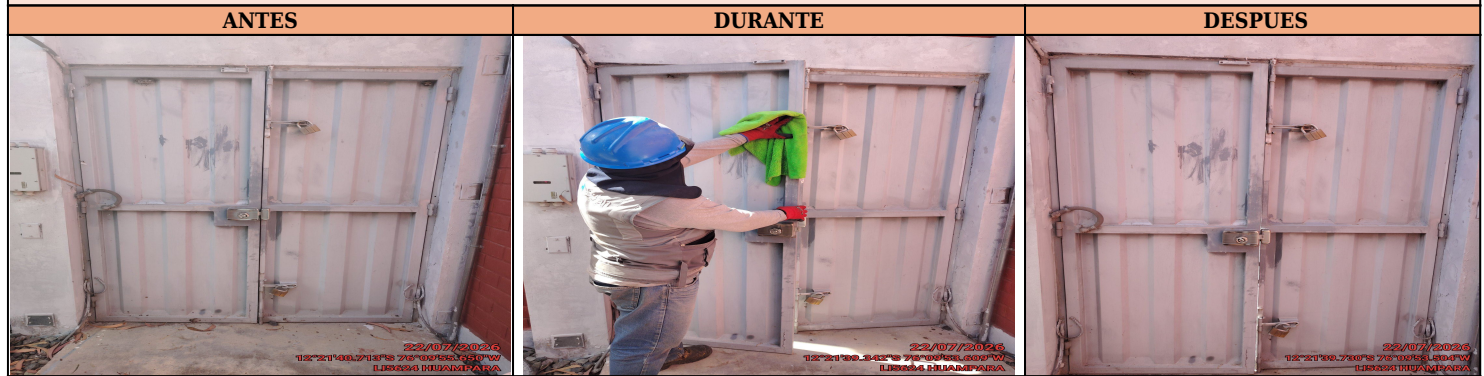
## REVISION DEL ESTADO DE LA PUERTA

| Obras Civiles | Estado | |
|---|---|---|
| Estado de Puertas y paredes | OK | Verificar el estado de puertas, paredes y cerraduras |
