## REPORTE FOTOGRÁFICO - Sistema de Seguridad Física Interior

Nombre de la Estación: MANAS  
Nombre de Localidad: MANAS  
Fecha: 22/07/2026 - 22/07/2026  
Dirección: MANAS CAJATAMBO LIMA  
ID site: LI1554  
CRQ: CRQ000000103011

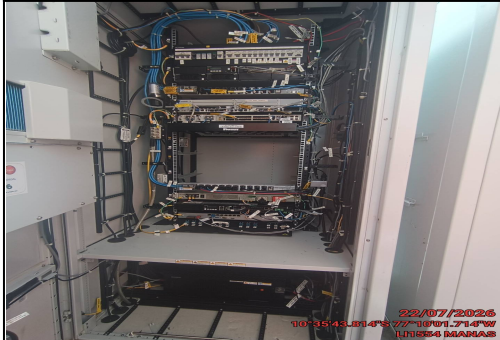
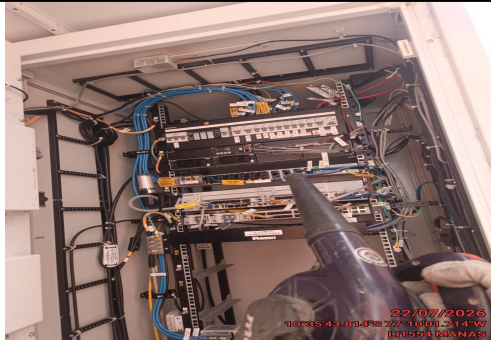
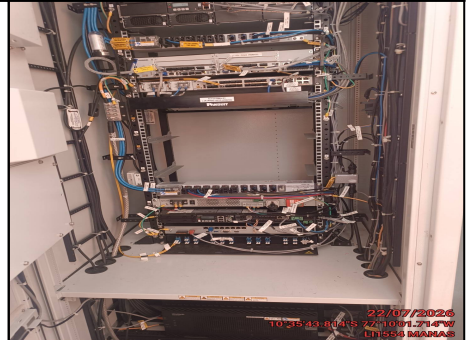
### LIMPIEZA GENERAL DE LOS EQUIPOS DEL SISTEMA

| CHECKLIST - SISTEMA DE SEGURIDAD | | |
|---|---|---|
| Sistema | OK | Limpieza de Componentes y/o equipos en general del Sistema |

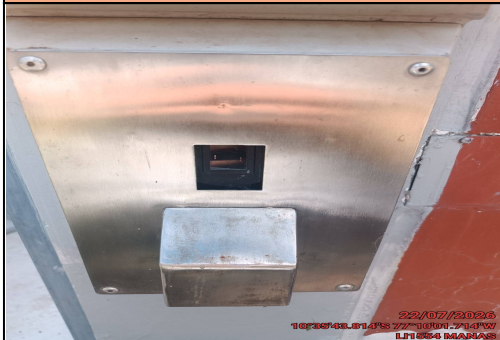
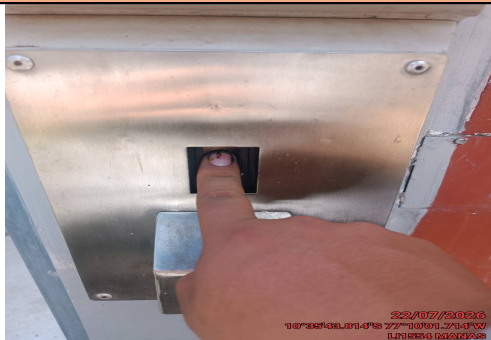
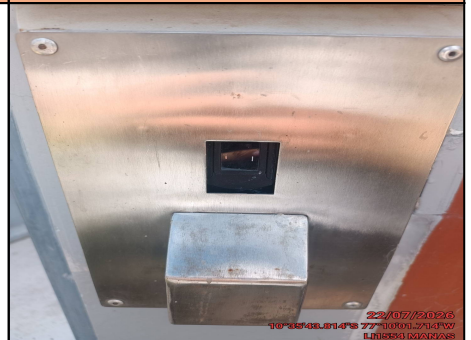
### REVISIÓN DEL BUEN FUNCIONAMIENTO DE LA LECTORA

| CHECKLIST - SISTEMA DE SEGURIDAD | | |
|---|---|---|
| Lector de Huella | OK | Verificar el buen funcionamiento de la lectora |

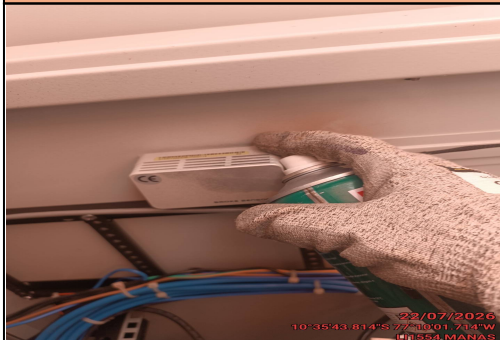
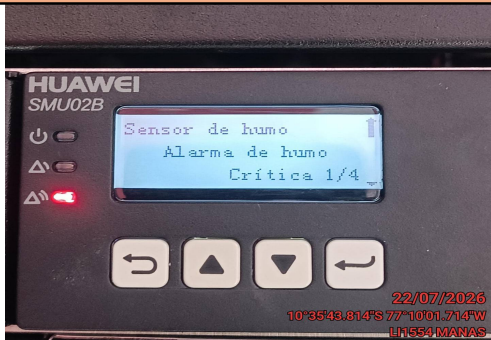
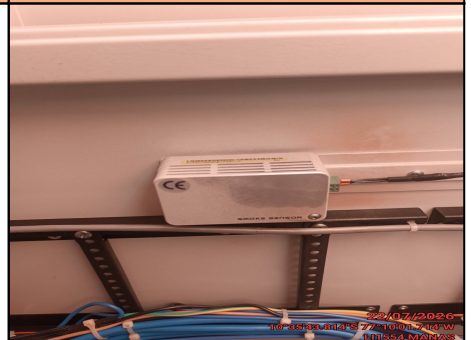
### REVISIÓN DEL FUNCIONAMIENTO DEL SENSOR DE HUMO

| CHECKLIST - SISTEMA DE SEGURIDAD | | |
|---|---|---|
| Sensor de Humo | OK | Revisión estado del sensor de Humo |

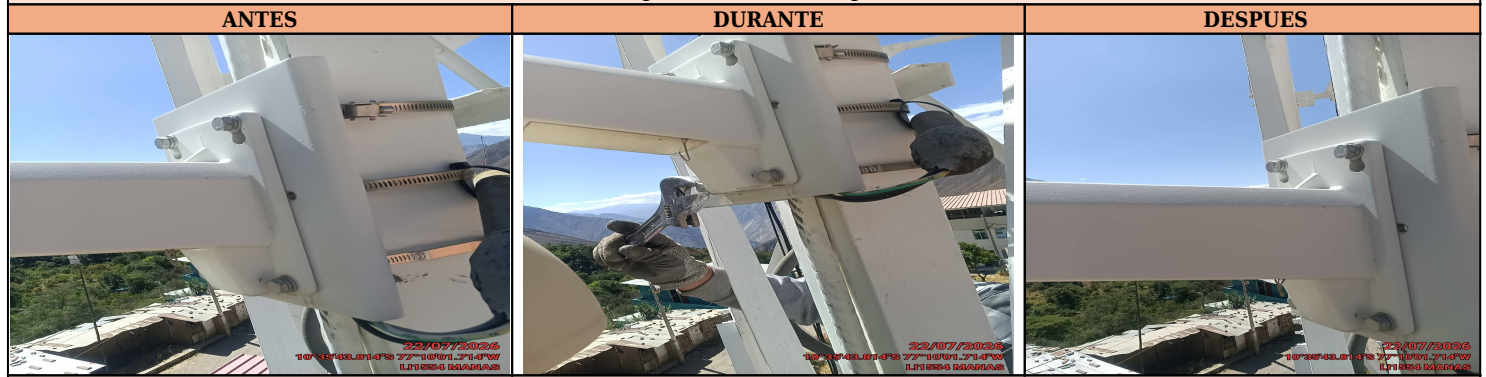
### REVISIÓN DE SUJECCIÓN Y ANCLAJES DE CÁMARA

| CHECKLIST - SISTEMA DE SEGURIDAD | | |
|---|---|---|
| Cámara | OK | Revisión de sujeción y anclajes de la Cámara |

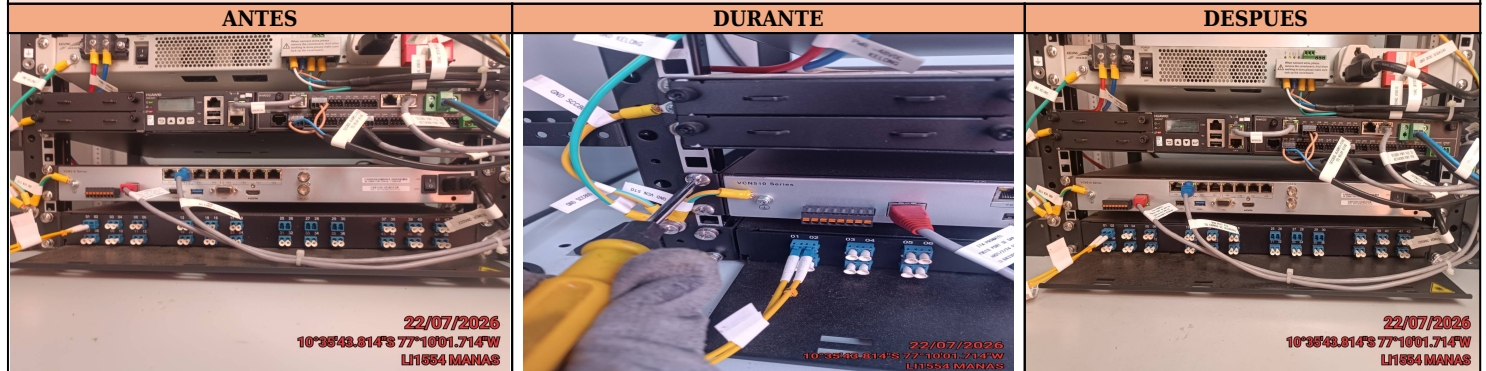
### REVISIÓN DEL EQUIPO DE GRABACIÓN (VCN510 - 8P)

| CHECKLIST - SISTEMA DE SEGURIDAD | | |
|---|---|---|
| Grabador de Video | OK | Verificar grabación local desde el NOC |

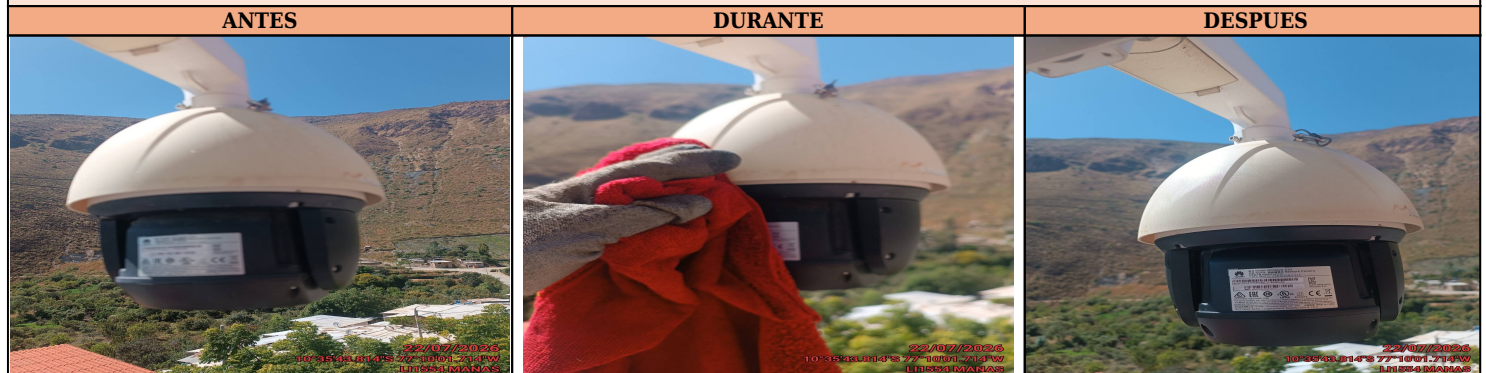
### LIMPIEZA CÁMARA DE VIDEO

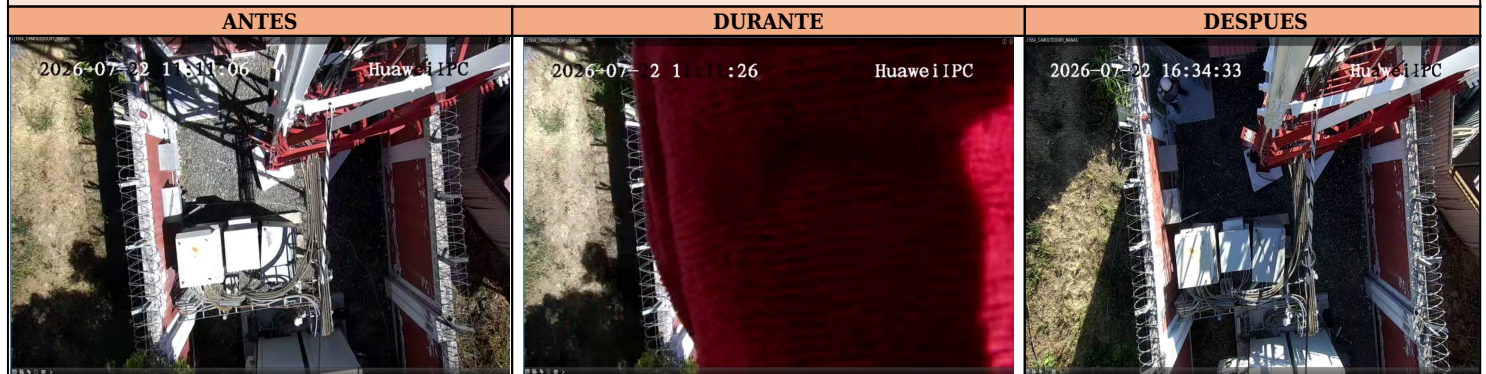
### REGISTRO DE CÁMARA AL MOMENTO DE REALIZAR SU LIMPIEZA

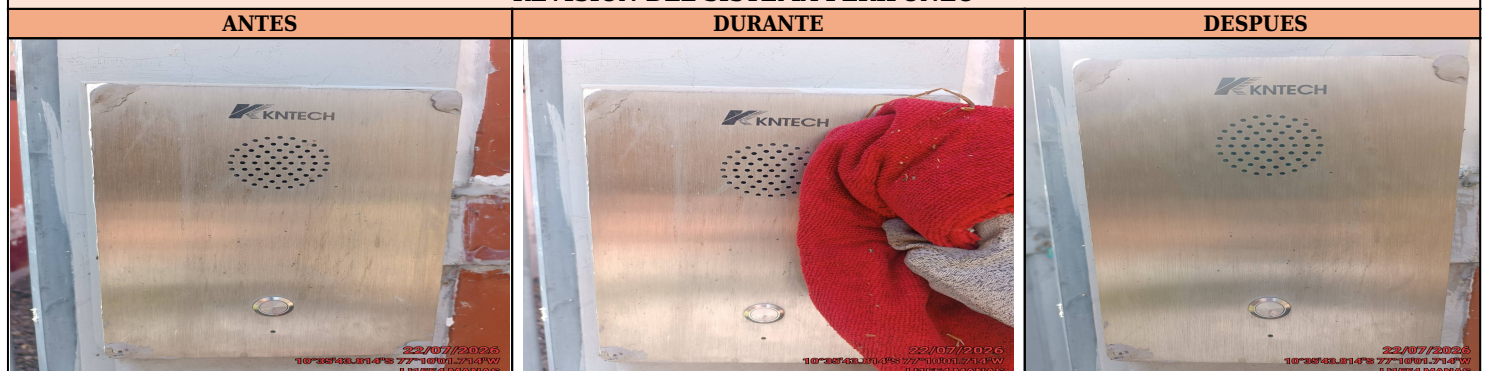
### REVISIÓN DEL SISTEMA PERIFONEO
