## REPORTE FOTOGRÁFICO - SUPERVISION

Nombre de la Estacion: MANAS  
Nombre de Localidad: MANAS  
Fecha: 22/07/2026 - 22/07/2026  
Direccion: MANAS CAJATAMBO LIMA  
ID site: LI1554  
CRQ: CRQ000000103011

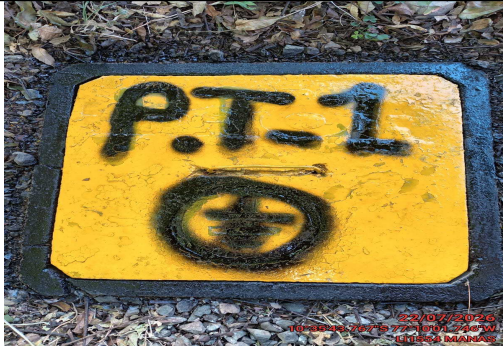
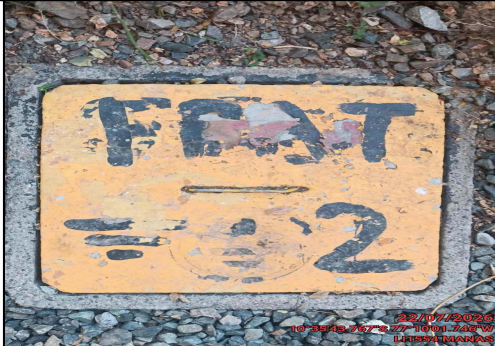
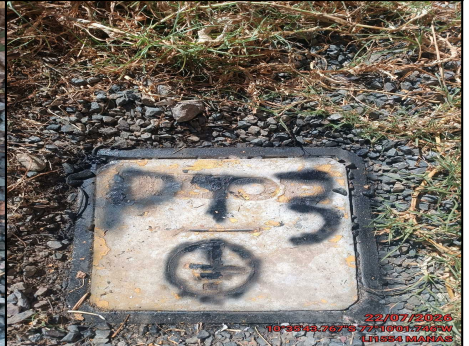
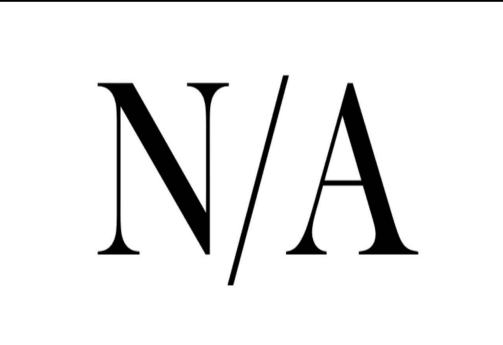
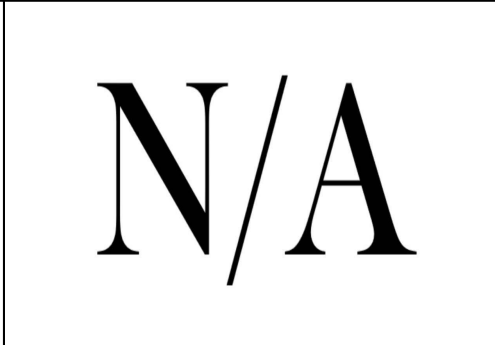
### TAPAS STAP: PINTADO DE TAPAS SEGUN PLANO SPAT

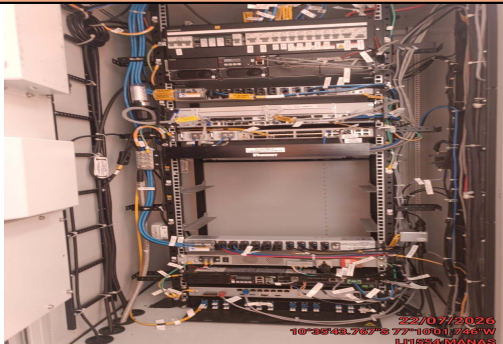
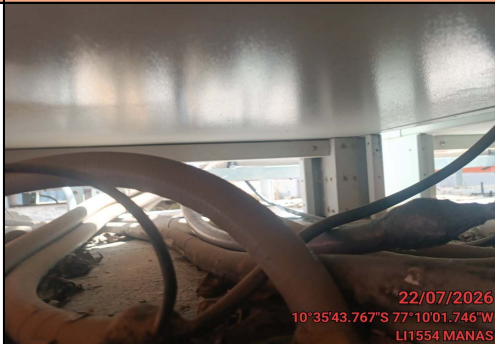
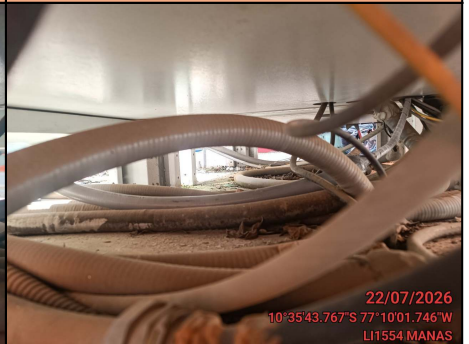
### LIMPIEZA GABINETE: LIMPIEZA DENTRO, PARTE POSTERIOR, PARTE BAJA Y ENTRE LOS GABINETES

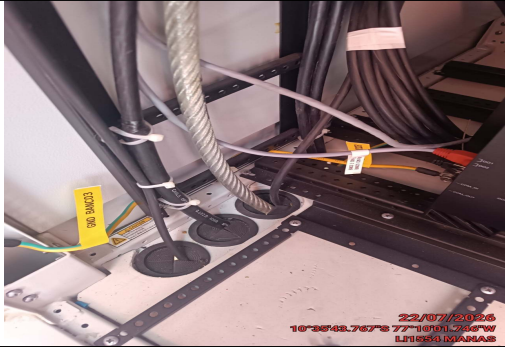
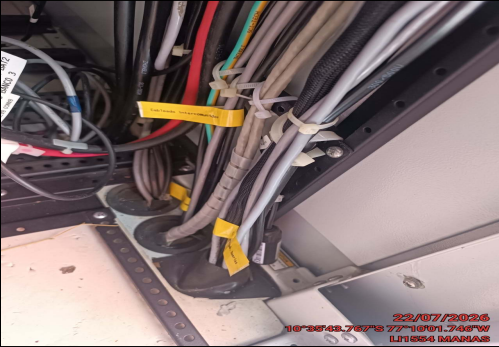
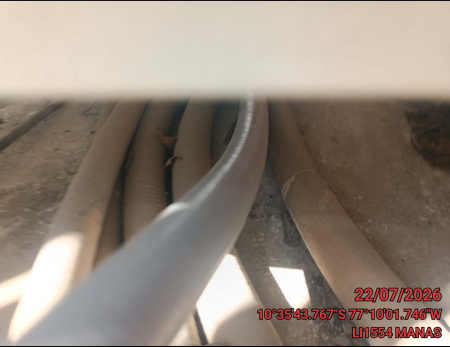
| SELLADO: SELLADO DE EQUIPOS Y DUCTOS POR DONDE INGRESAN LOS CABLES AL GABINETE (CON SIKAFLEX) | | |

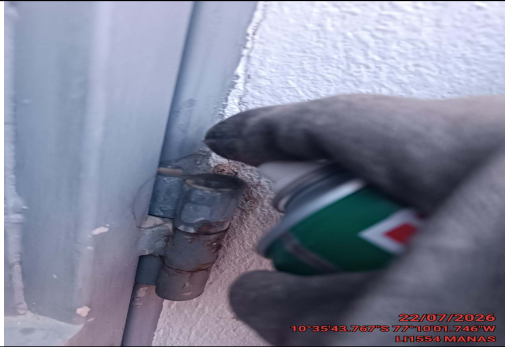
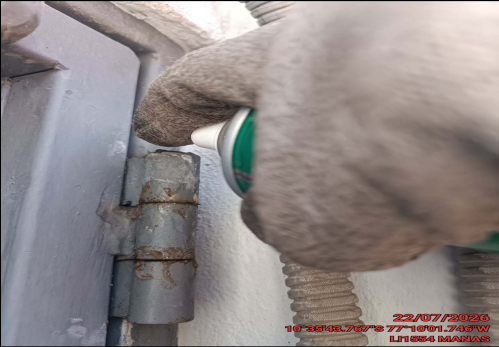
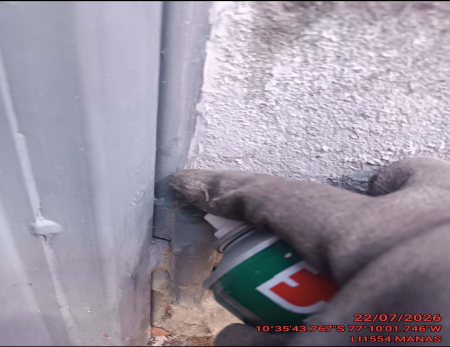
| SELLADO: SELLADO DE EQUIPOS Y DUCTOS POR DONDE INGRESAN LOS CABLES AL GABINETE (CON SIKAFLEX) | | |
|---|---|---|
| ACEITADO: ACEITADO DE PUERTAS Y CANDADOS | | |

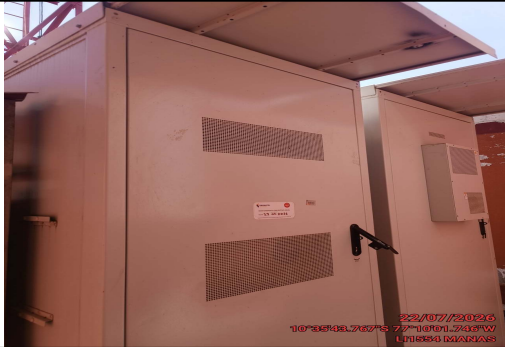
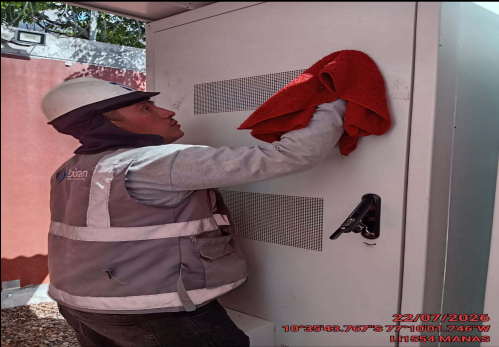
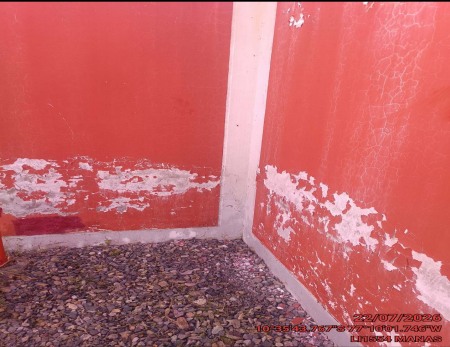
| SELLADO: SELLADO DE EQUIPOS Y DUCTOS POR DONDE INGRESAN LOS CABLES AL GABINETE (CON SIKAFLEX) | | |
|---|---|---|
| LIMPIEZA INTERIOR: LIMPIEZA INTERIOR DEL SITE / DESMALEZADO | | |

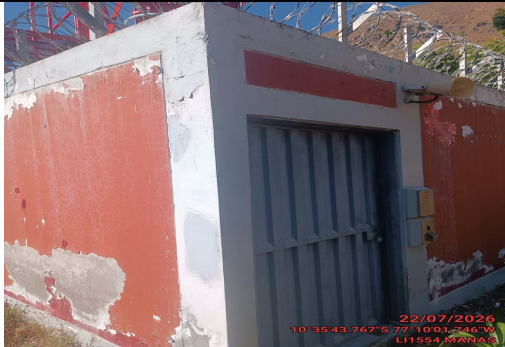
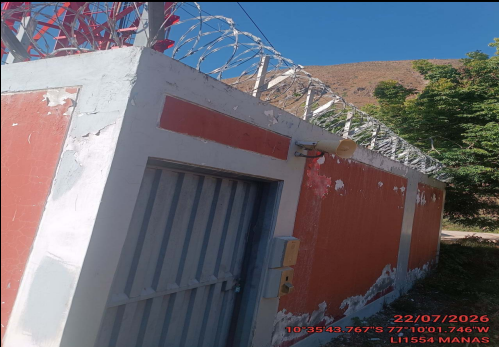
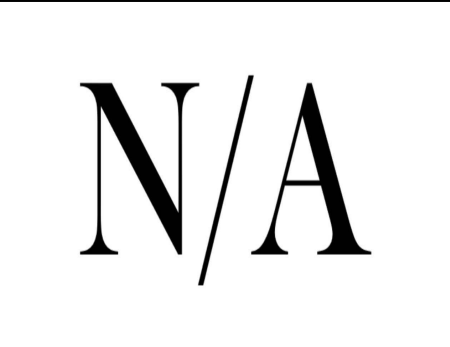
| SELLADO: SELLADO DE EQUIPOS Y DUCTOS POR DONDE INGRESAN LOS CABLES AL GABINETE (CON SIKAFLEX) | | |
|---|---|---|
| LIMPIEZA EXTERIOR: LIMPIEZA EXTERIOR DEL SITE / DESMALEZADO | | |

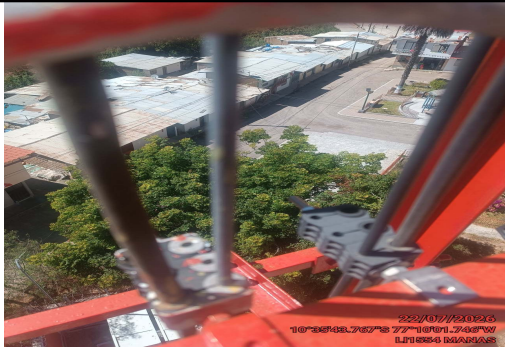
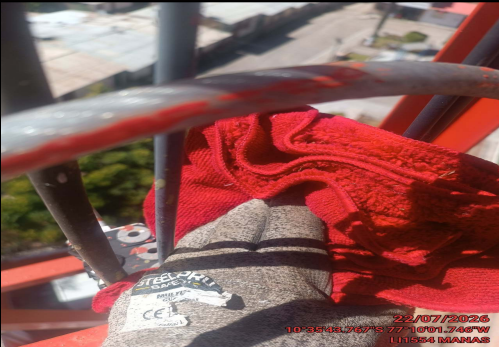
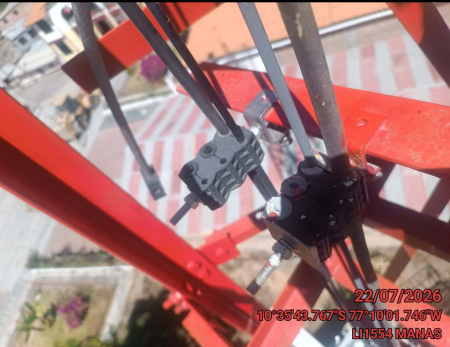
| SELLADO: SELLADO DE EQUIPOS Y DUCTOS POR DONDE INGRESAN LOS CABLES AL GABINETE (CON SIKAFLEX) | | |
|---|---|---|
| CLAMPS: REVISION DE CLAMPS EN CABLES IF, FO Y ENERGIZADO DE RRU's | | |

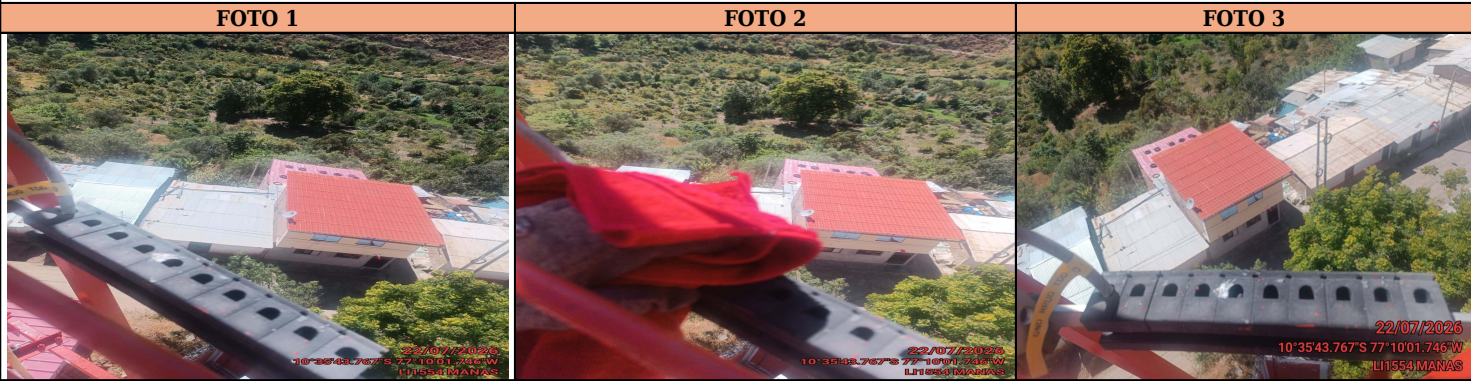
GROUNDING KIT: REVISION DE ATERRAMIENTO DE CABLES IF, FO Y ENERGIZADO DE RRUs

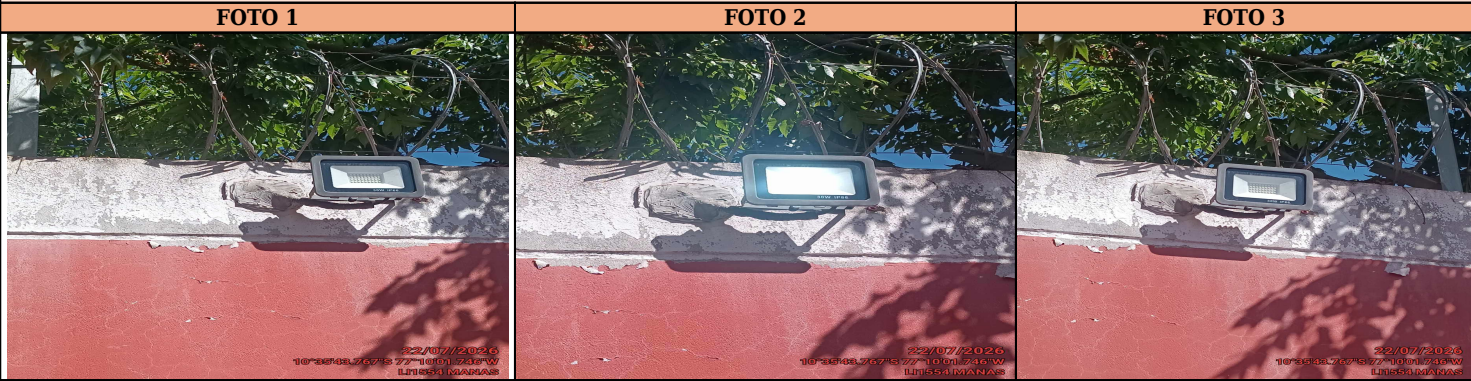
REVISION DEL ESTADO DE LUMINARIA DE EMERGENCIA (LUMINARIA ENCENDIDA Y APAGADA)

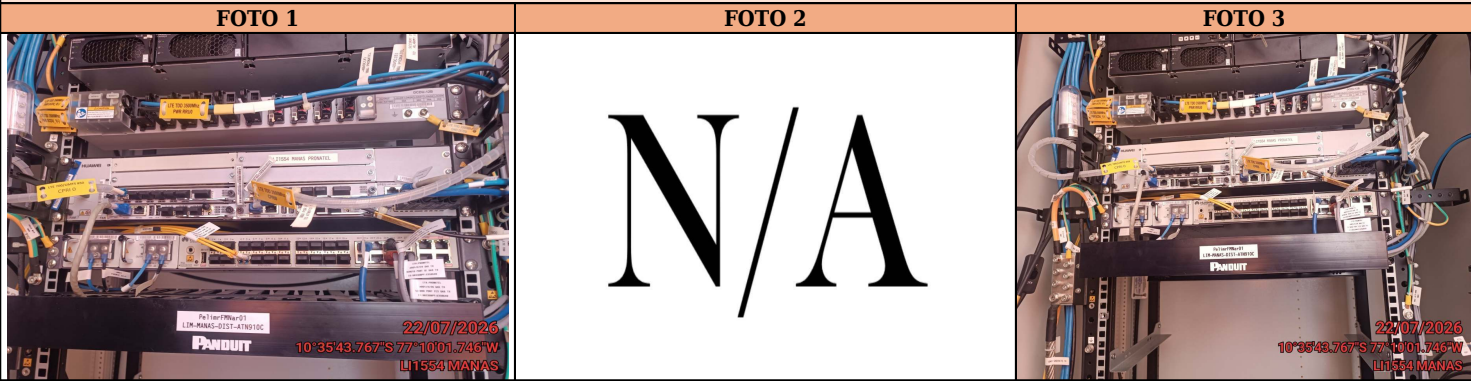
ETIQUETADO DE DATOS, POWER, TIERRA DE IDU Y TIERRA DE BBU CORRECTAMENTE ETIQUETADOS

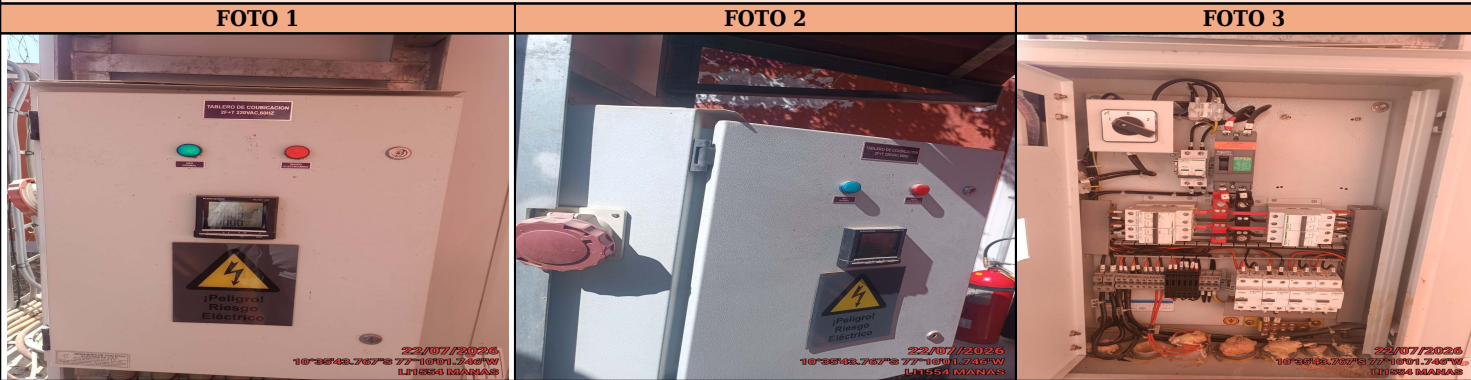
TABLERO PRONATEL: REVISION DEL ESTADO FISICO DE TABLERO (CORROSION / OXIDO)

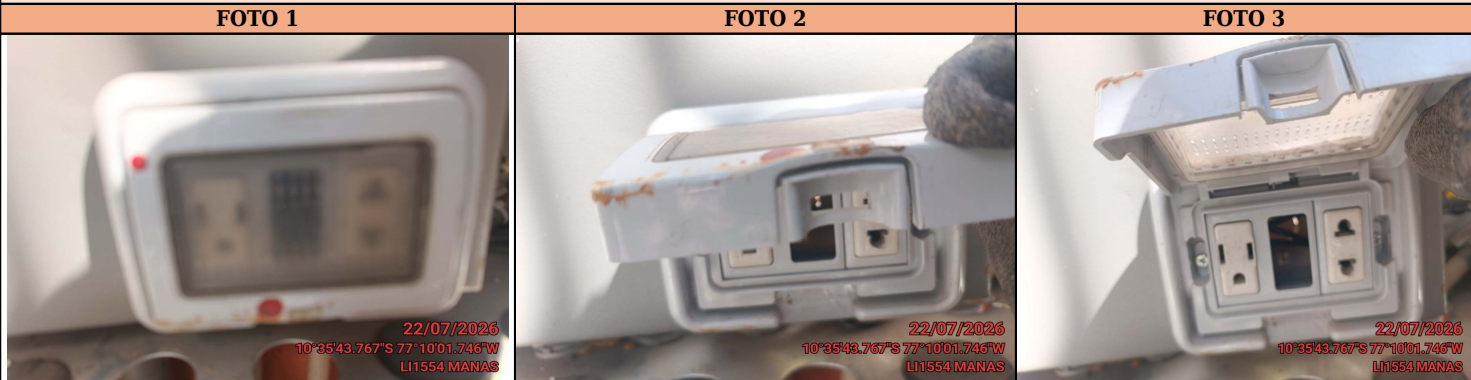
TOMACORRIENTES: REVISION DEL ESTADO FISICO DE TOMACORRIENTES

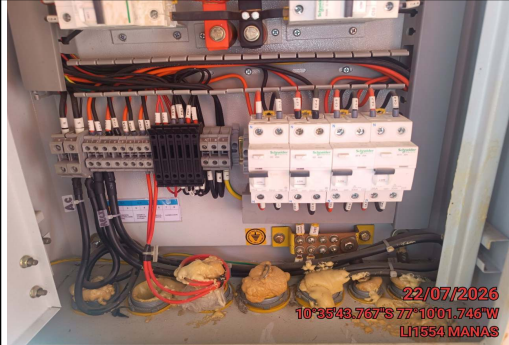
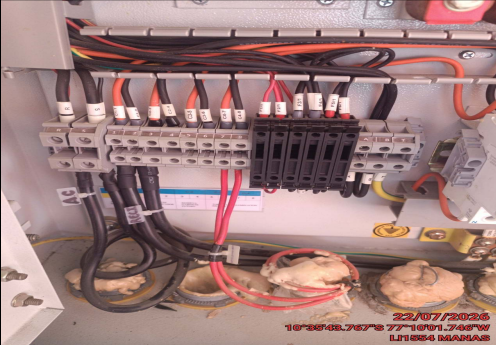
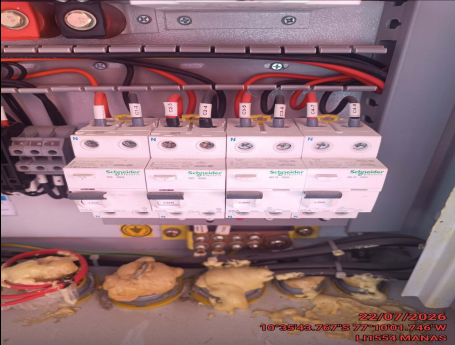
**BORNERAS: DETECCION DE TERMINALES DE CABLES EN TABLERO GENERAL SIN BORNERA**

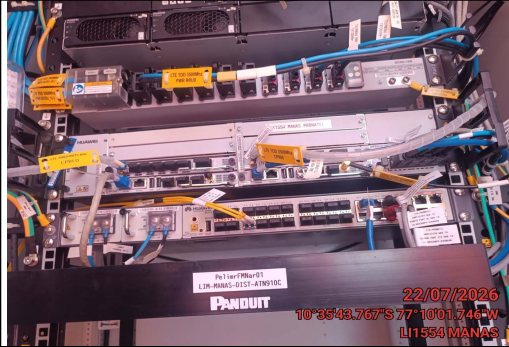
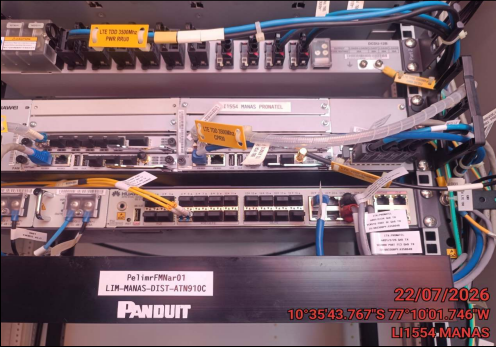
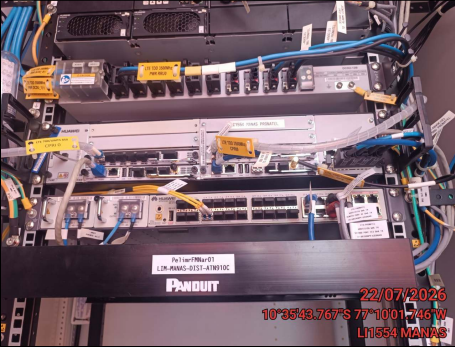
**CONECTORES: DETECCION DE CONECTORES FI EN IDU SIN PROTECCION DE MANGA TERMOCONTRAIBLE**
