## REPORTE FOTOGRÁFICO - Observaciones Internas

**Nombre de la Estacion:** MANAS  
**Nombre de Localidad:** MANAS  
**Fecha:** 22/07/2026 - 22/07/2026  
**Dirección:** MANAS CAJATAMBO LIMA  
**ID site:** LI1554  
**CRQ:** CRQ000000103011

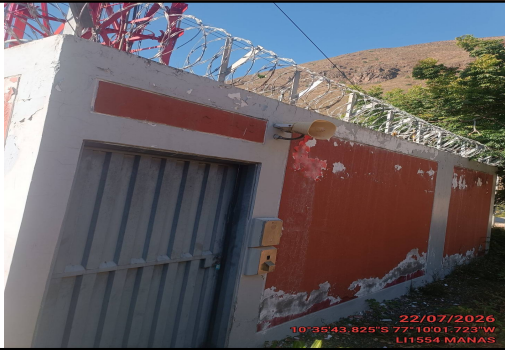
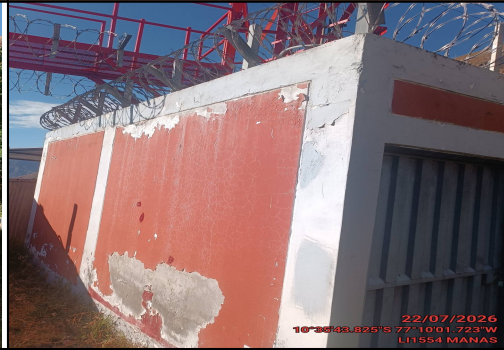
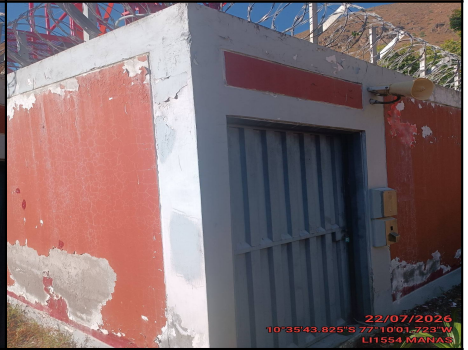
| PAREDES Y COLUMNAS CON FISURAS | | CRITICIDAD | BAJA |
|---|---|---|---|
| PAREDES Y COLUMNAS CON PROBLEMAS DE PINTURA | | CRITICIDAD | MEDIA |
