# REPORTE FOTOGRÁFICO - Sistema de Obras Civiles / Seguridad Exterior

**Nombre de la Estacion:** LAMPIAN  
**Nombre de Localidad:** LAMPIAN  
**Fecha:** 22/07/2026 - 22/07/2026  
**Direccion:** DENTRO DE LOS DOMINIOS DE LA CC DE CHANCHAPILCA  
**ID site:** LI1186  
**CRQ:** CRQ000000102970

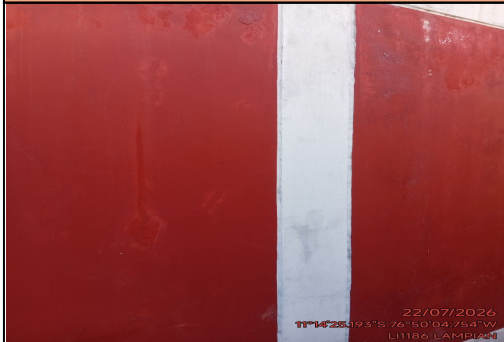
### ANTES

## REVISION DEL ESTADO DE COLUMNAS Y VIGAS

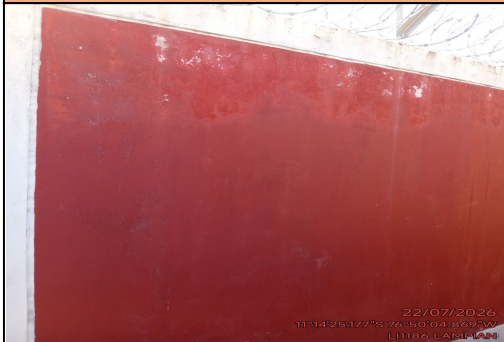
### ANTES

## REVISION DEL ESTADO DEL CERCO PERIMETRICO

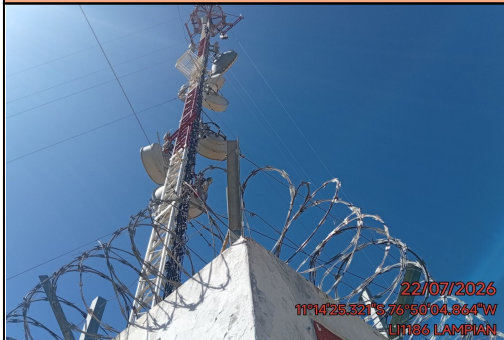
### ANTES

## REVISION DEL ESTADO DE LA CONCERTINA
