## REPORTE FOTOGRÁFICO - SUPERVISION

**Nombre de la Estacion:** LAMPIAN  
**Nombre de Localidad:** LAMPIAN  
**Fecha:** 22/07/2026 - 22/07/2026  
**Dirección:** DENTRO DE LOS DOMINIOS DE LA CC DE CHANCHAPILCA  
**ID site:** LI1186  
**CRQ:** CRQ000000102970

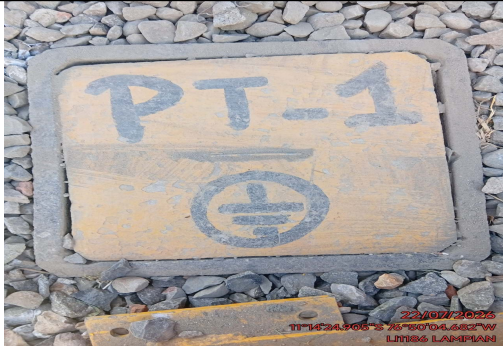
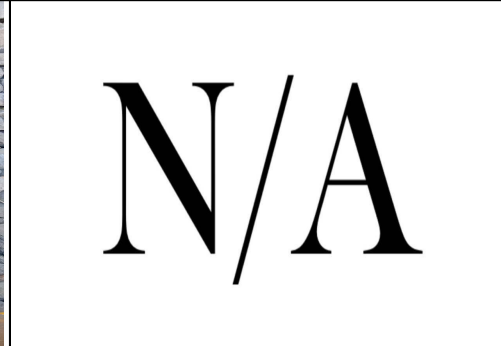
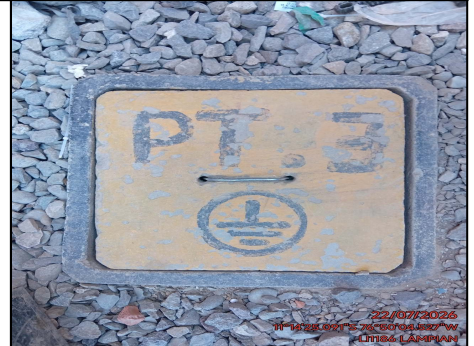
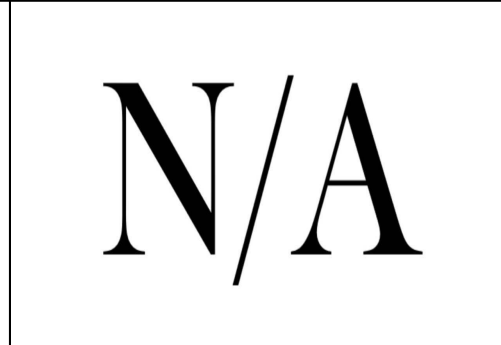
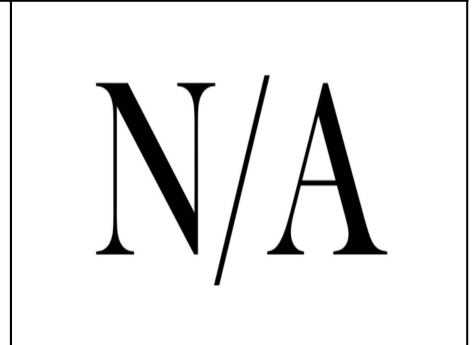
### TAPAS STAP: PINTADO DE TAPAS SEGUN PLANO SPAT

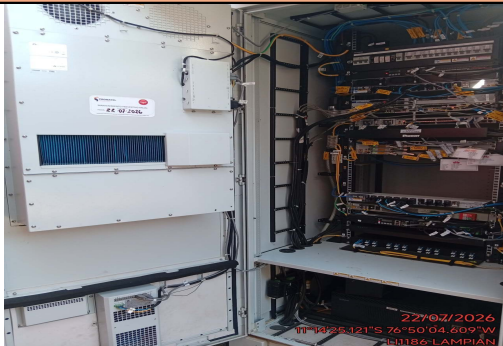
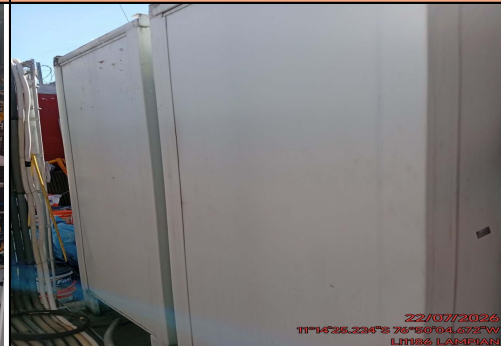
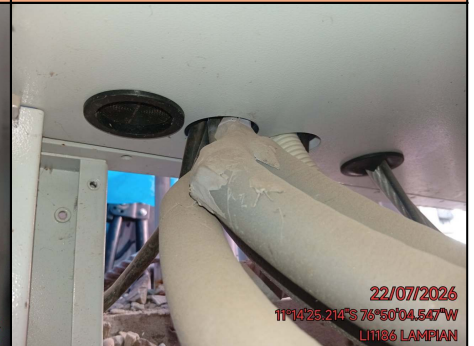
### LIMPIEZA GABINETE: LIMPIEZA DENTRO, PARTE POSTERIOR, PARTE BAJA Y ENTRE LOS GABINETES

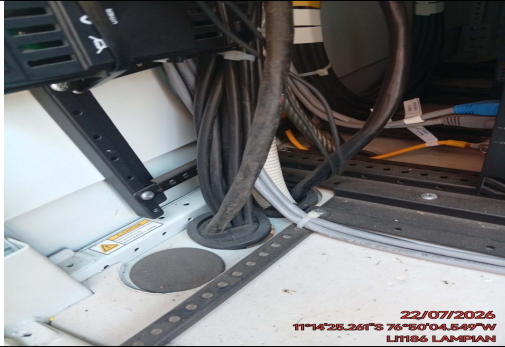
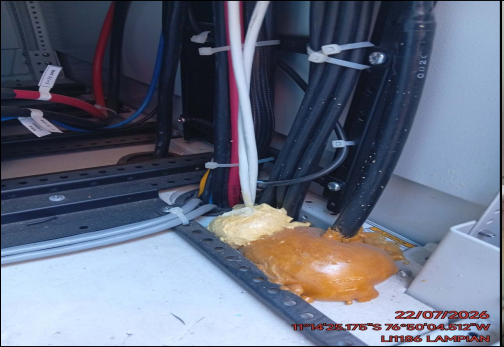
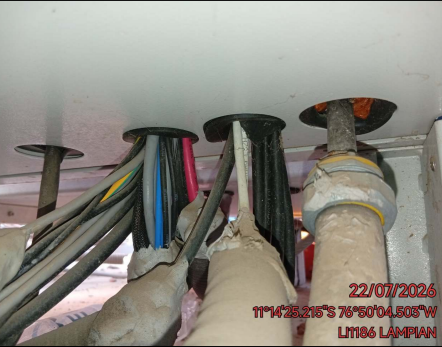
| SELLADO: SELLADO DE EQUIPOS Y DUCTOS POR DONDE INGRESAN LOS CABLES AL GABINETE (CON SIKAFLEX) | | |

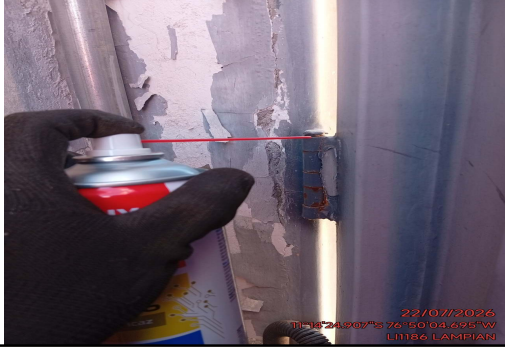
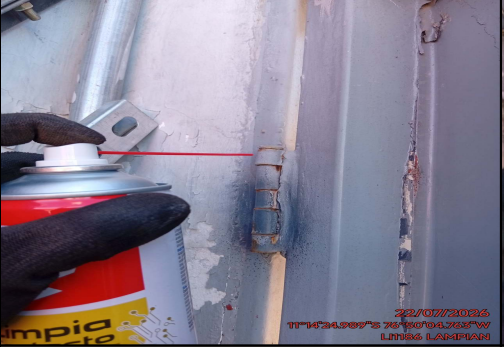
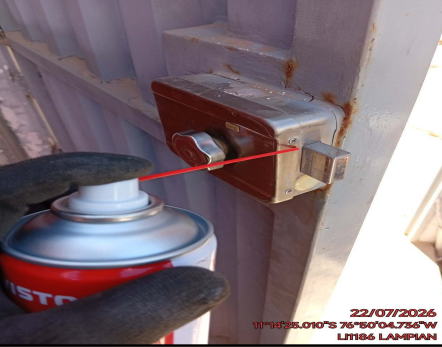
| SELLADO: SELLADO DE EQUIPOS Y DUCTOS POR DONDE INGRESAN LOS CABLES AL GABINETE (CON SIKAFLEX) | | |
|---|---|---|
| ACEITADO: ACEITADO DE PUERTAS Y CANDADOS | | |

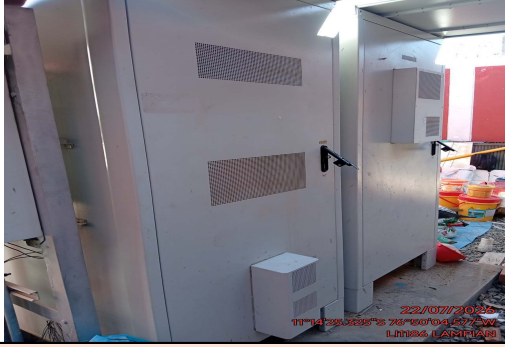
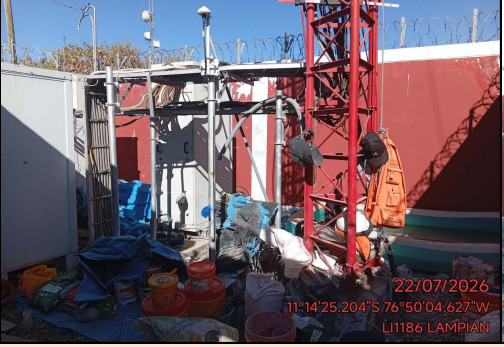
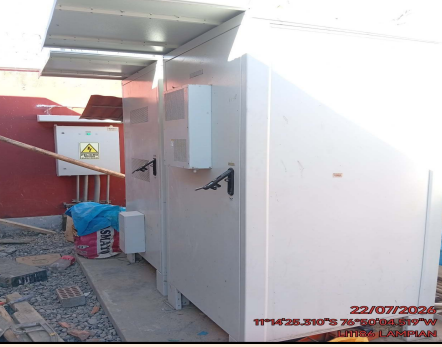
| SELLADO: SELLADO DE EQUIPOS Y DUCTOS POR DONDE INGRESAN LOS CABLES AL GABINETE (CON SIKAFLEX) | | |
|---|---|---|
| LIMPIEZA INTERIOR: LIMPIEZA INTERIOR DEL SITE / DESMALEZADO | | |

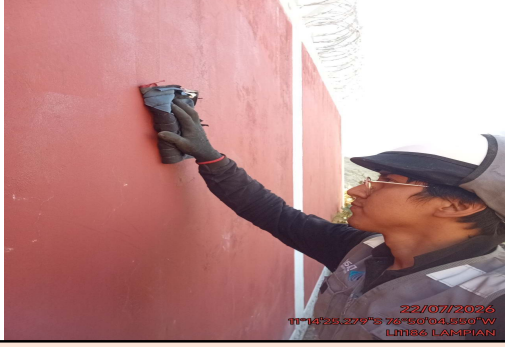
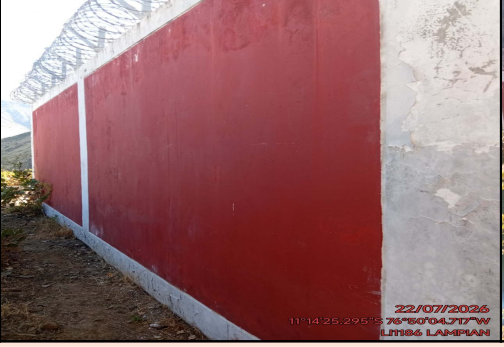
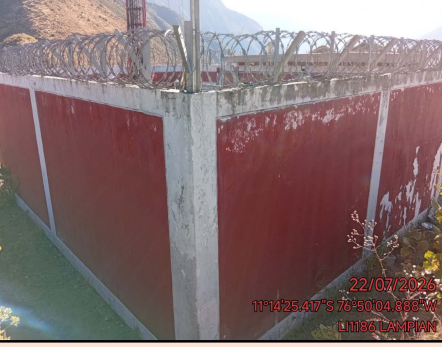
| SELLADO: SELLADO DE EQUIPOS Y DUCTOS POR DONDE INGRESAN LOS CABLES AL GABINETE (CON SIKAFLEX) | | |
|---|---|---|
| LIMPIEZA EXTERIOR: LIMPIEZA EXTERIOR DEL SITE / DESMALEZADO | | |

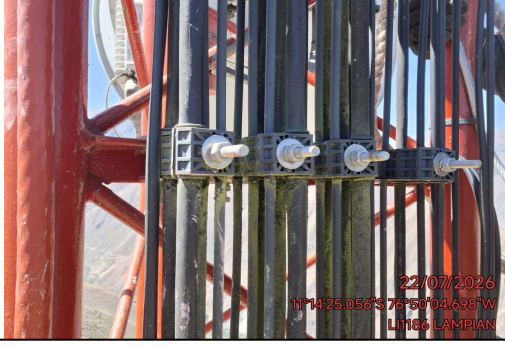
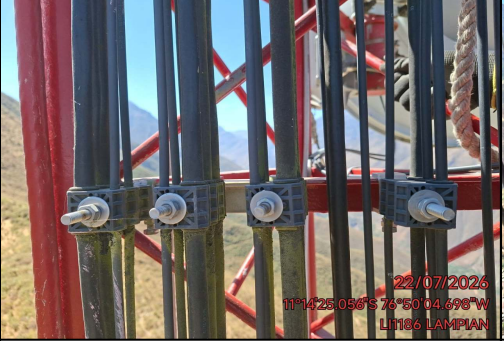
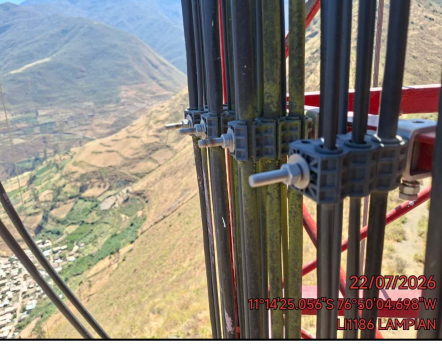
| SELLADO: SELLADO DE EQUIPOS Y DUCTOS POR DONDE INGRESAN LOS CABLES AL GABINETE (CON SIKAFLEX) | | |
|---|---|---|
| CLAMPS: REVISION DE CLAMPS EN CABLES IF, FO Y ENERGIZADO DE RRU's | | |

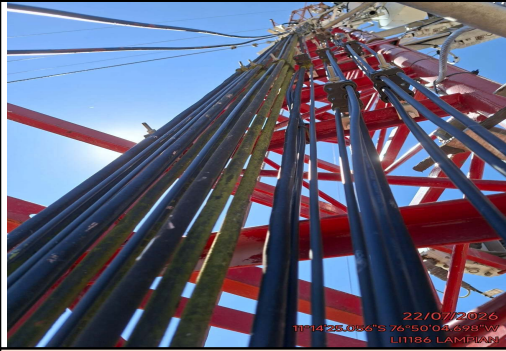
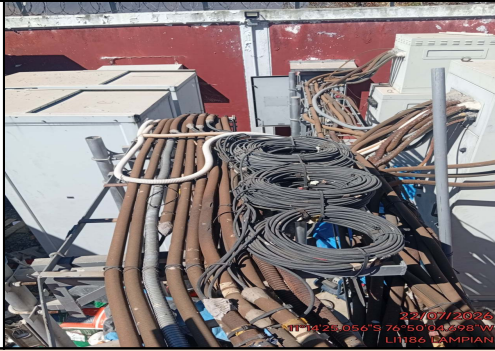
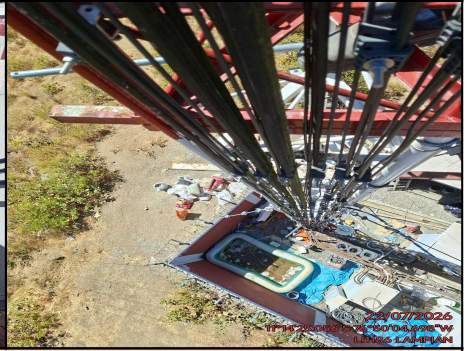
# GROUNDING KIT: REVISION DE ATERRAMIENTO DE CABLES IF, FO Y ENERGIZADO DE RRU's

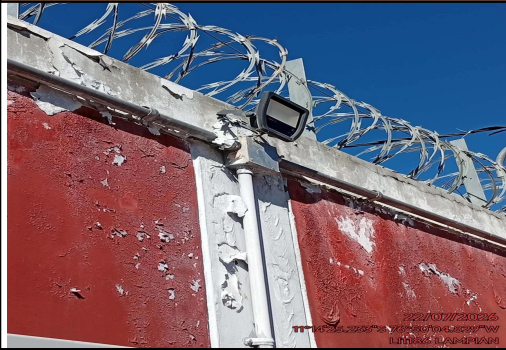
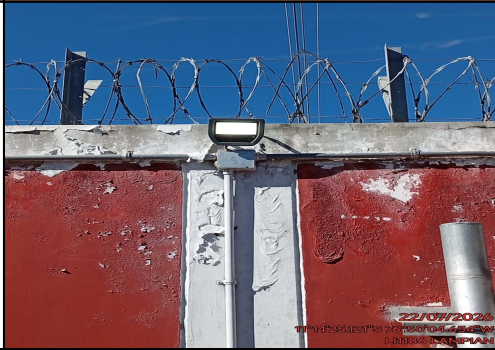
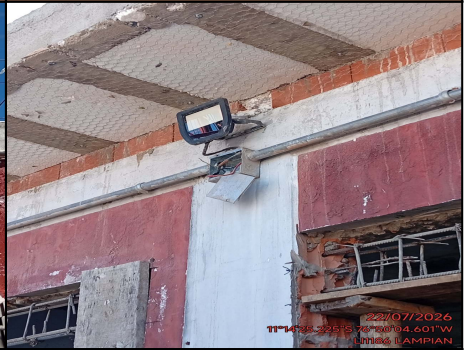
## REVISION DEL ESTADO DE LUMINARIA DE EMERGENCIA (LUMINARIA ENCENDIDA Y APAGADA)

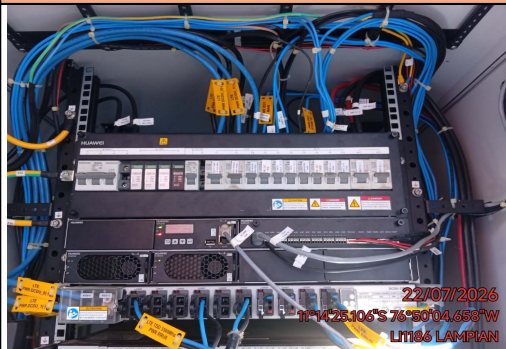
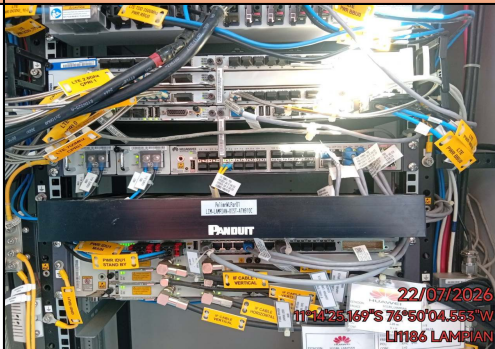
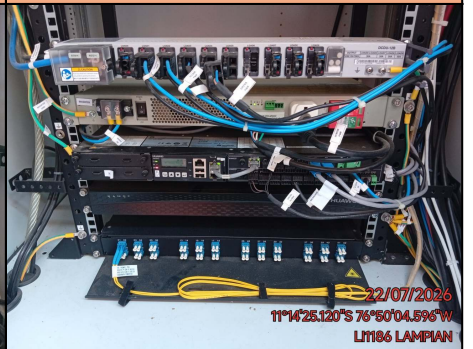
## ETIQUETADO DE DATOS, POWER, TIERRA DE IDU Y TIERRA DE BBU CORRECTAMENTE ETIQUETADOS

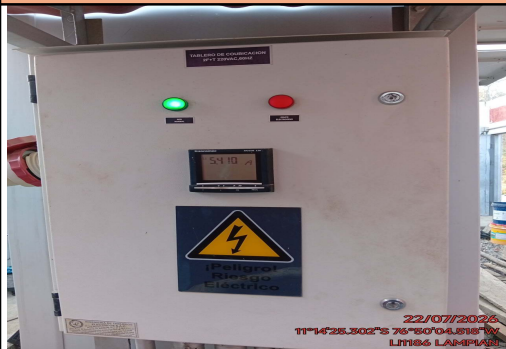
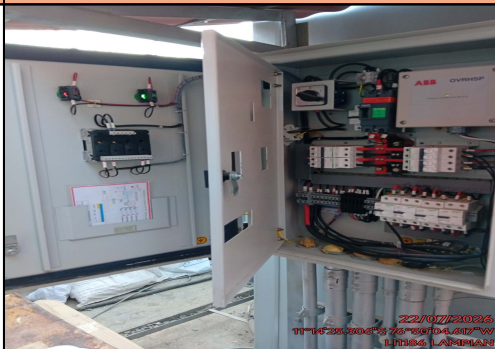
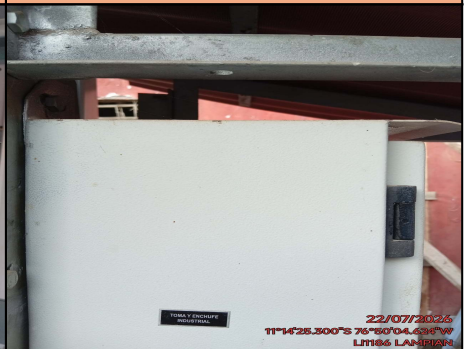
## TABLERO PRONATEL: REVISION DEL ESTADO FISICO DE TABLERO (CORROSION / OXIDO)

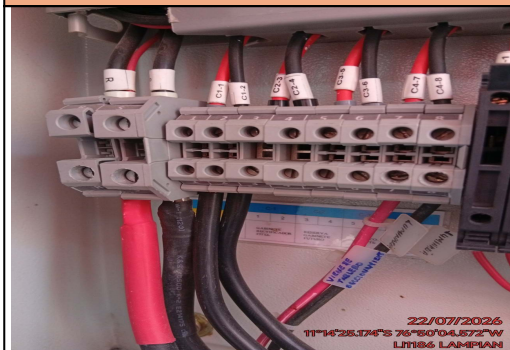
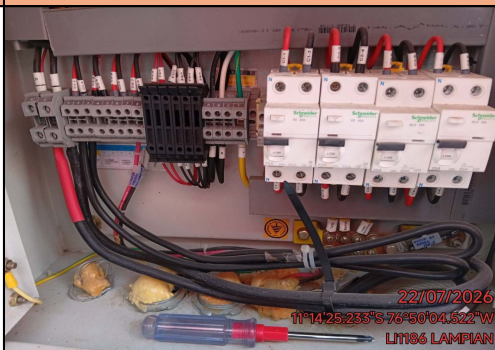
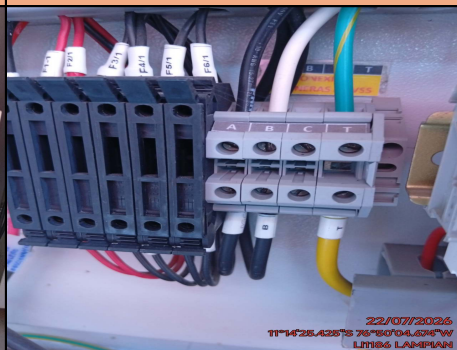
## BORNERAS: DETECCION DE TERMINALES DE CABLES EN TABLERO GENERAL SIN BORNERA

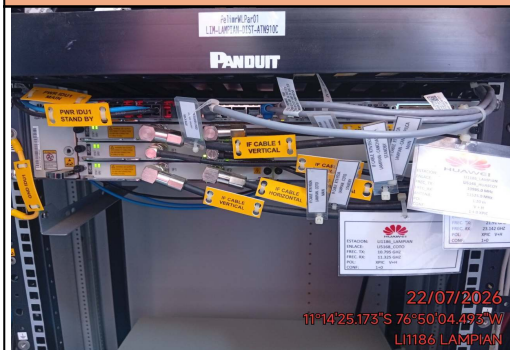
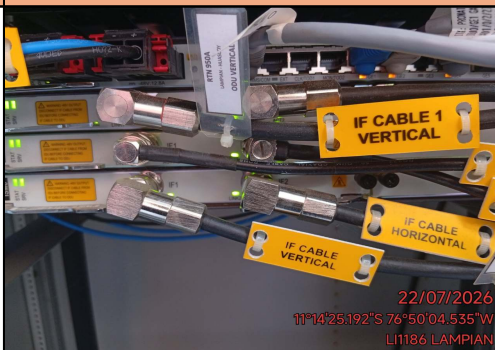
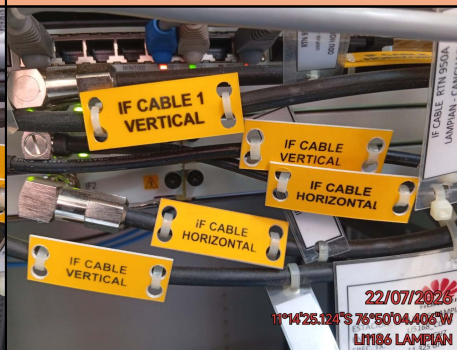
## CONECTORES: DETECCION DE CONECTORES FI EN IDU SIN PROTECCION DE MANGA TERMOCONTRAIBLE
