## REPORTE FOTOGRÁFICO - TORRES

**Nombre de la Estación:** LAMPIAN  
**Nombre de Localidad:** LAMPIAN  
**Fecha:** 22/07/2026 - 22/07/2026  
**Dirección:** DENTRO DE LOS DOMINIOS DE LA CC DE CHANCHAPILCA  
**ID site:** LI1186  
**CRQ:** CRQ000000102970

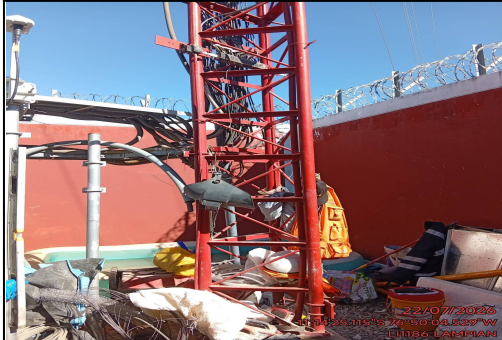
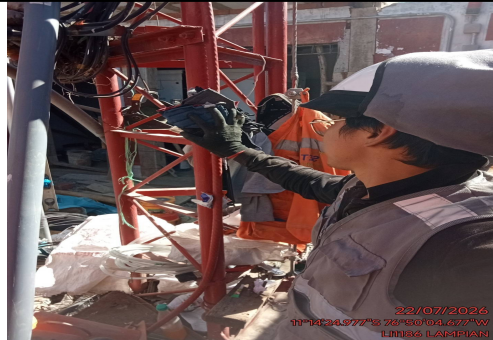
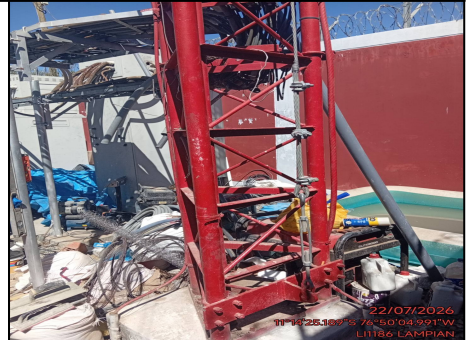
### PINTURA Y GALVANIZADO: VERIFICAR EL ESTADO DE LA PINTURA Y GALVANIZADO

| CHECKLIST - TORRES | | |
|---|---|---|
| Pintura | OK | Verificar visualmente el estado de pintado y realizar el resane de existir puntos con presencia de corrosión |

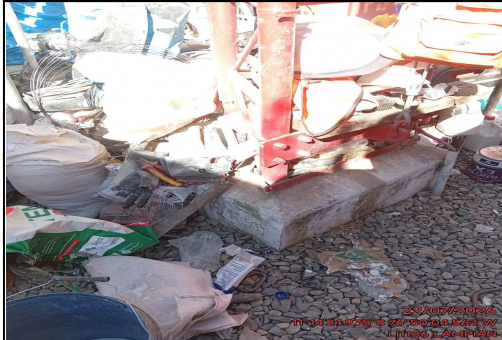
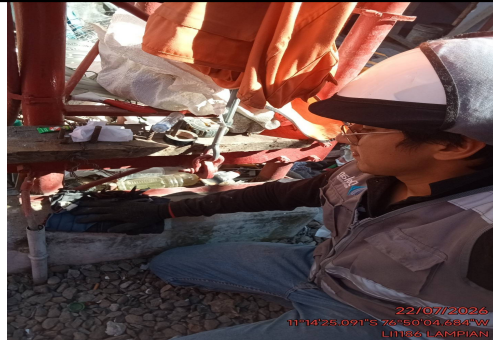
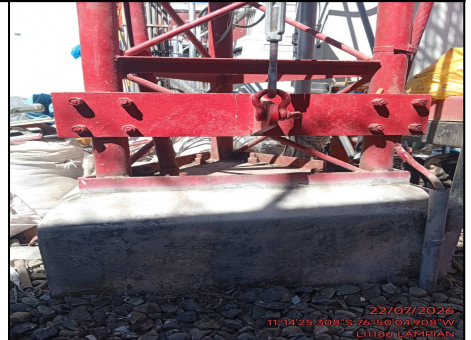
### BASES DEL CONCRETO: REVISION DEL ESTADO DE LAS BASES DEL CONCRETO

| CHECKLIST - TORRES | | |
|---|---|---|
| Bases | OK | Verificar las bases de la torre |

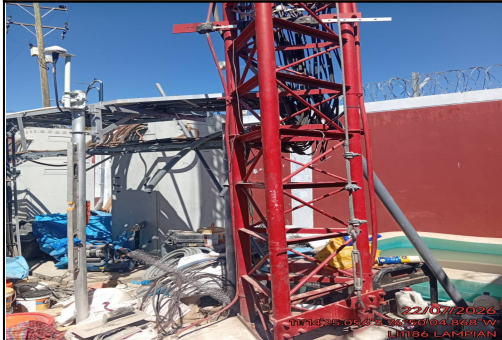
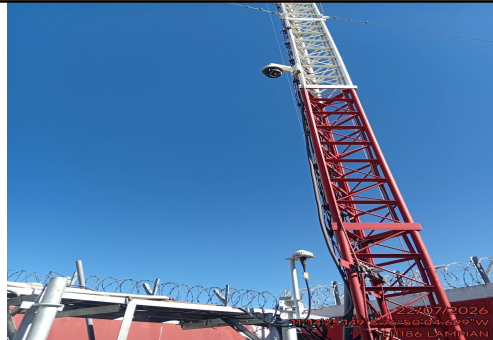
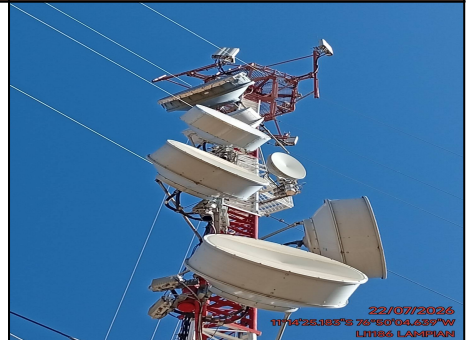
### PERFILES Y CUERPOS: REVISION DE LOS PERFILES, CUERPOS

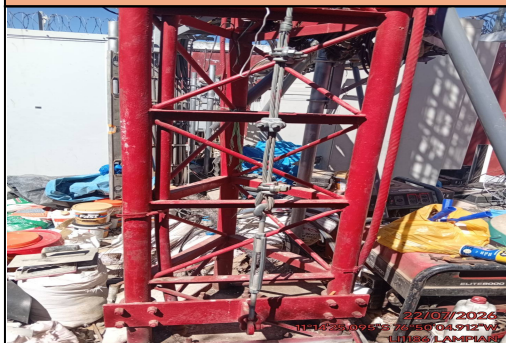
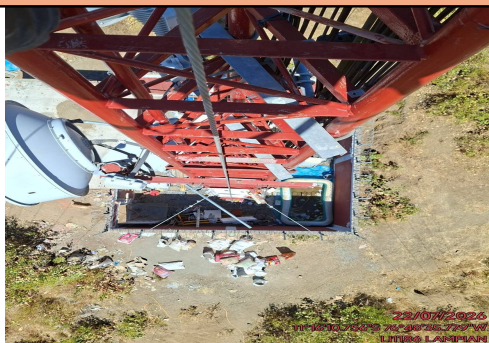
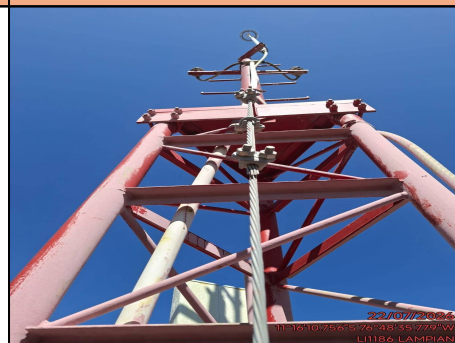
## ESCALERILLA: REVISION DEL ESTADO DE LAS ESCALERILLAS

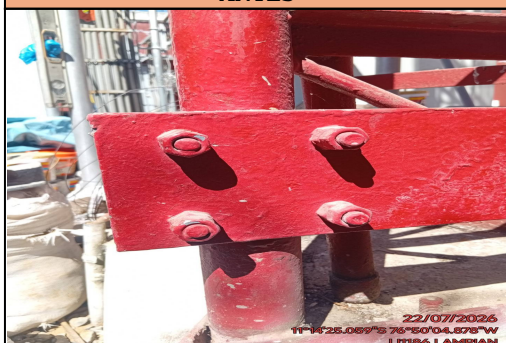
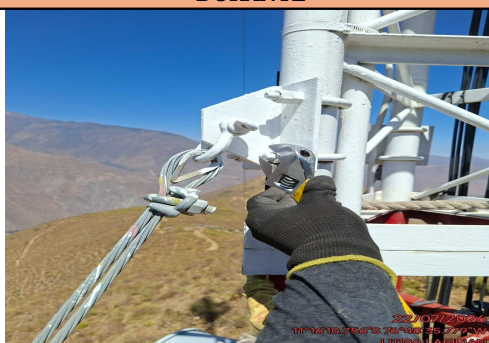
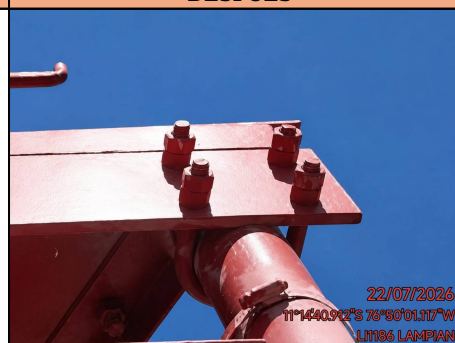
## PERNOS Y TUERCAS: REVISION DEL ESTADO DE LOS PERNOS Y LAS TUERCAS

| CHECKLIST - TORRES | | |
|---|---|---|
| Pernos | OK | Realizar inspección visual y ajuste de pernos |

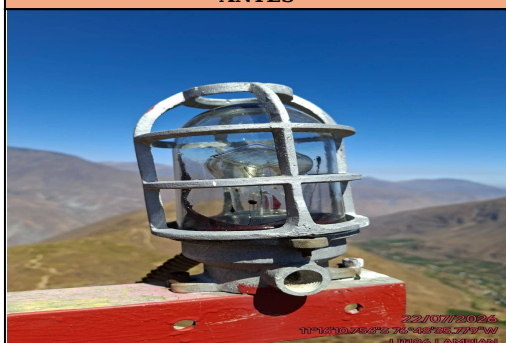
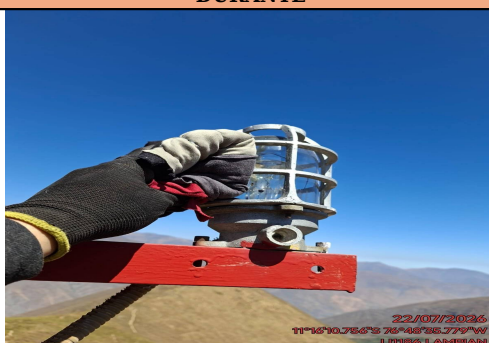
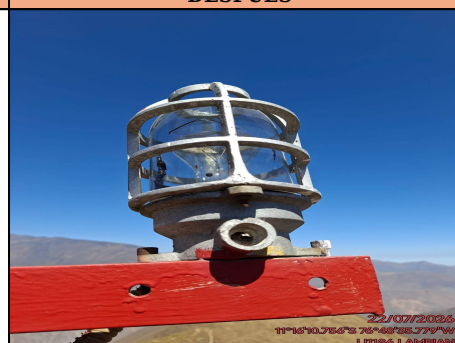
## FANALES: REVISION DEL ESTADO DE LOS FANALES

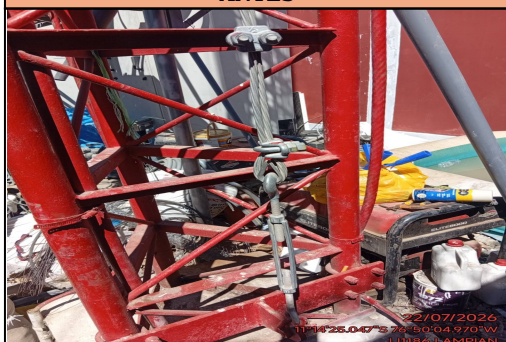
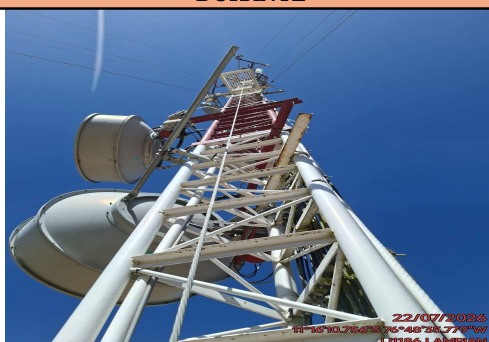
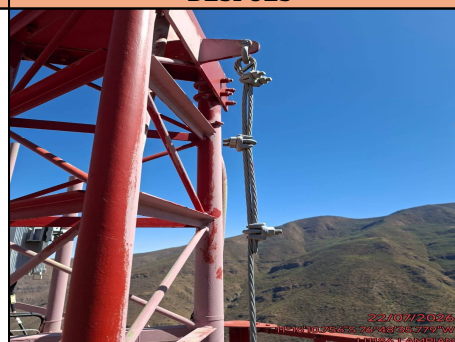
## LINEA DE VIDA: REVISION DEL ESTADO DE LA LINEA DE VIDA

| CHECKLIST - TORRES | | |
|---|---|---|
| Línea de vida | OK | Verificar y ajustar la línea de vida |

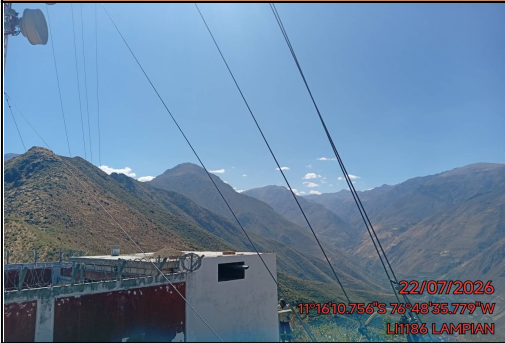
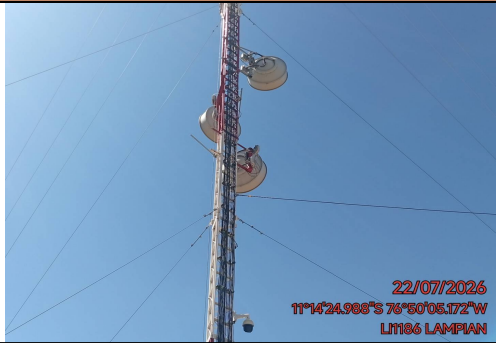
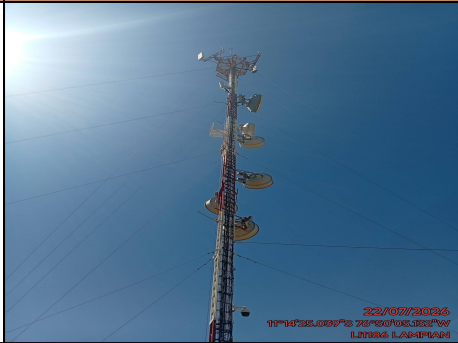
| TORRES VENTALA | | |
|---|---|---|
| VIENTOS : REVISION Y AJUSTE DE LOS VIENTOS (TIPO RETENIDA) | | |

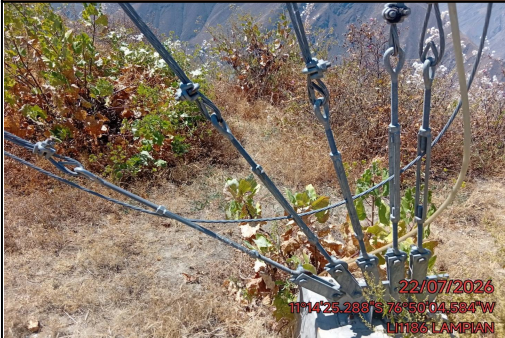
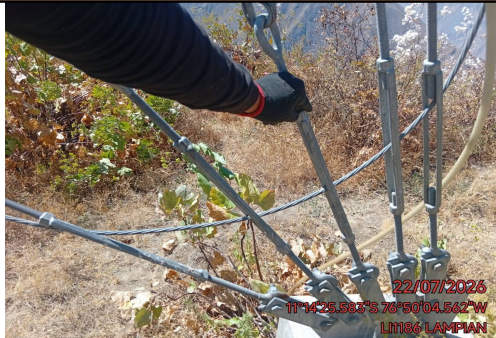
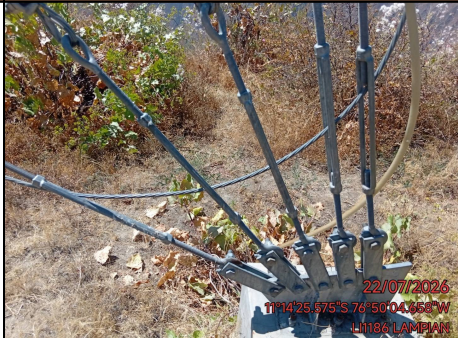
| TEMPLADORES: REVISION DEL ESTADO DE LOS TEMPLADORES | | |

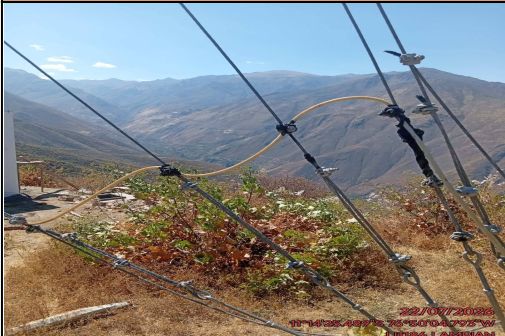
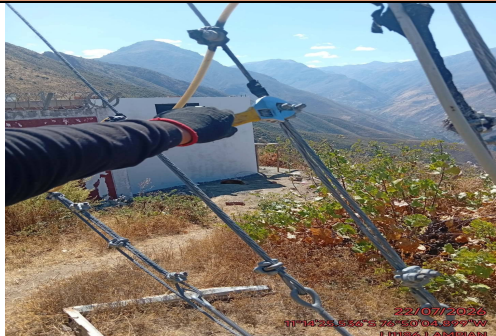
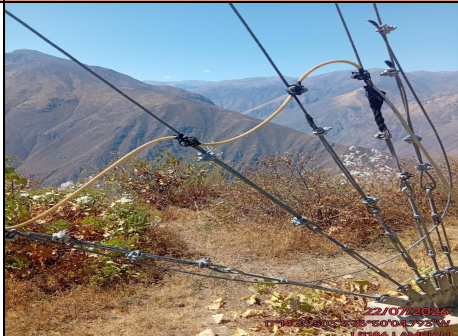
| GRAPAS Y GRILLETES: REVISION DEL ESTADO DE LAS GRAPAS Y GRILLETES | | |

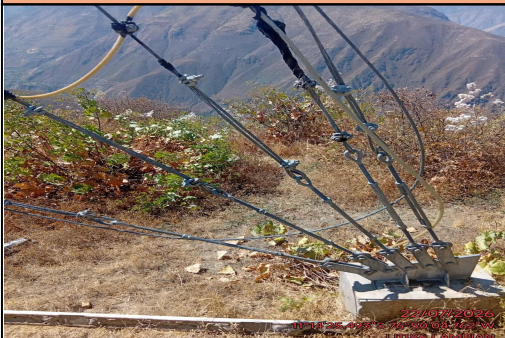
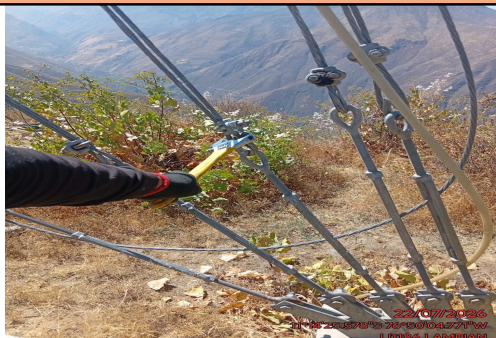
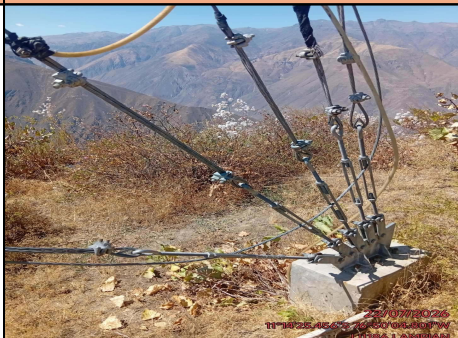
| GUARDACABOS: REVISION DEL ESTADO DE LOS GUARDACABOS | | |
