## REPORTE FOTOGRÁFICO - Observaciones Internas

**Nombre de la Estacion:** MEDIO\_MUNDO\_FITEL  
**Nombre de Localidad:** VEGUETA  
**Fecha:** 23/07/2026 - 23/07/2026  
**Dirección:** CENTRO POBLADO MEDIO MUNDO  
**ID site:** LI5414  
**CRQ:** CRQ000000103009

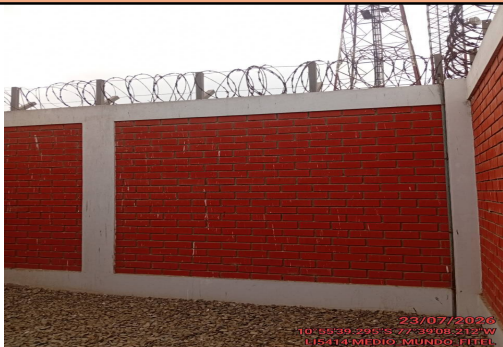
#### FOTO 1

### PAREDES Y COLUMNAS CON PROBLEMAS DE PINTURA

### MEDIA

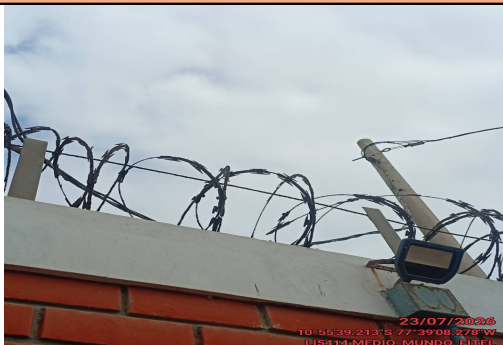
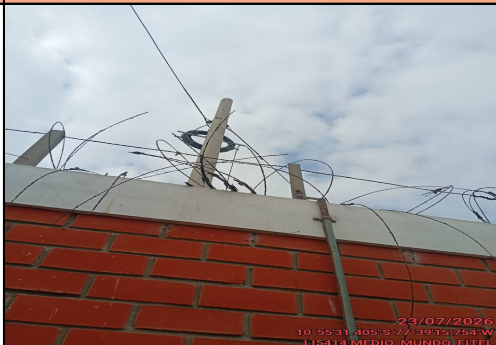
### CORCETINA OXIDADA

### MEDIA
