## REPORTE FOTOGRÁFICO - SUPERVISION

**Nombre de la Estacion:** MEDIO\_MUNDO\_FITEL  
**Nombre de Localidad:** VEGUETA  
**Fecha:** 23/07/2026 - 23/07/2026  
**Direccion:** CENTRO POBLADO MEDIO MUNDO  
**ID site:** LI5414  
**CRQ:** CRQ000000103009

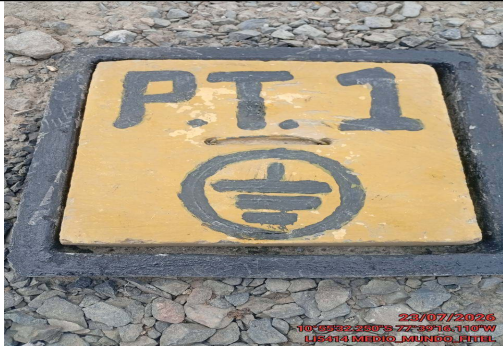
FOTO 1

### TAPAS STAP: PINTADO DE TAPAS SEGUN PLANO SPAT

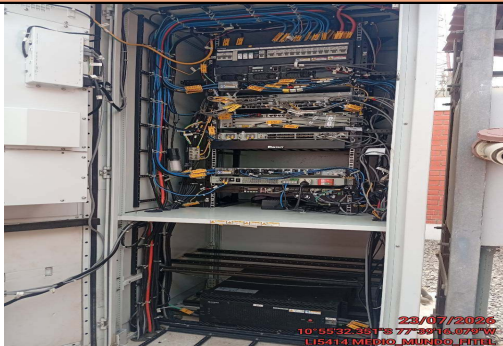
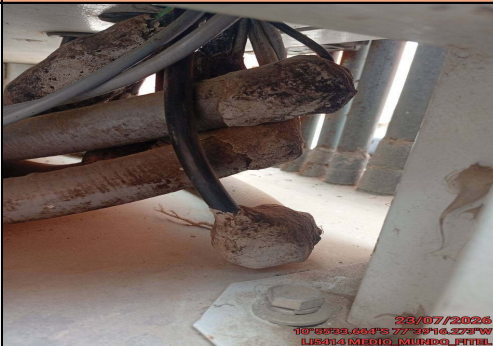
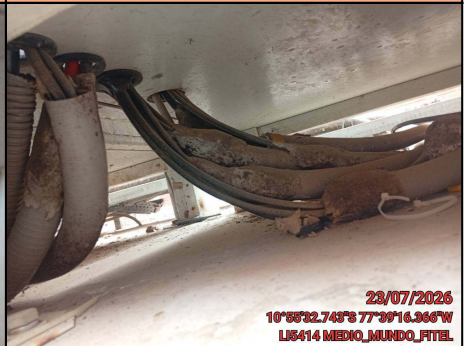
### LIMPIEZA GABINETE: LIMPIEZA DENTRO, PARTE POSTERIOR, PARTE BAJA Y ENTRE LOS GABINETES

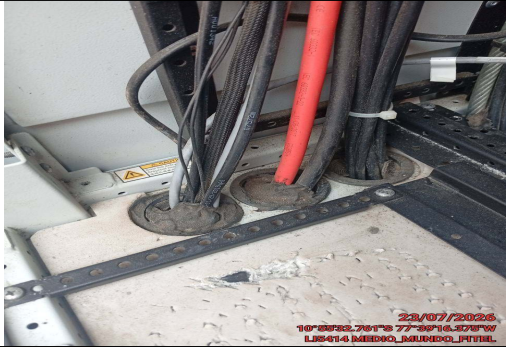
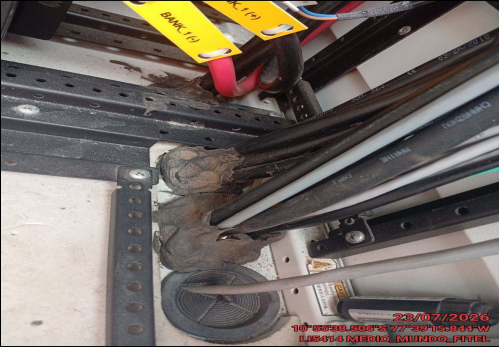
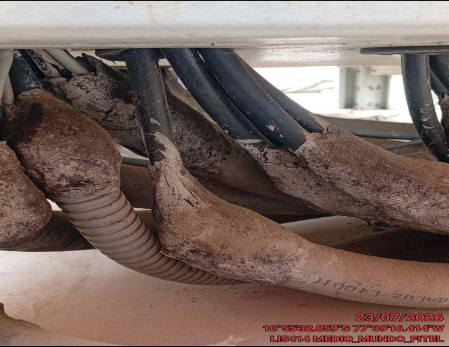
| SELLADO: SELLADO DE EQUIPOS Y DUCTOS POR DONDE INGRESAN LOS CABLES AL GABINETE (CON SIKAFLEX) | | |

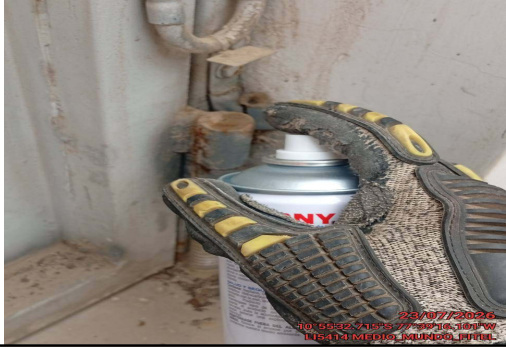
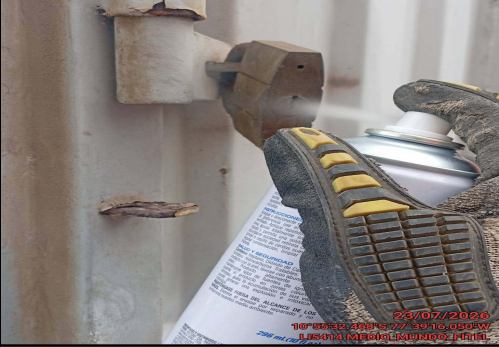
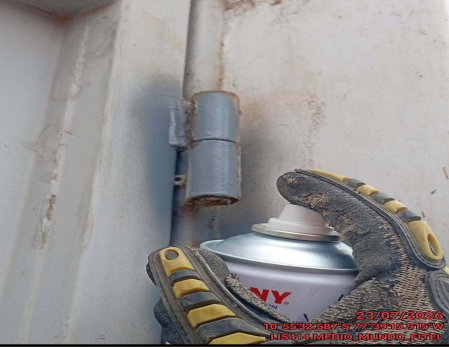
| SELLADO: SELLADO DE EQUIPOS Y DUCTOS POR DONDE INGRESAN LOS CABLES AL GABINETE (CON SIKAFLEX) | | |
|---|---|---|
| ACEITADO: ACEITADO DE PUERTAS Y CANDADOS | | |

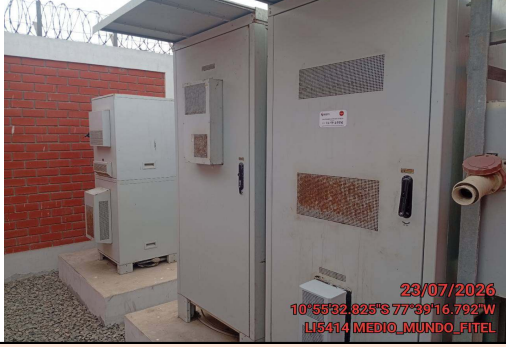
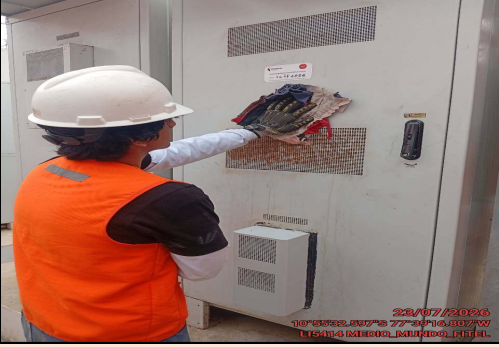
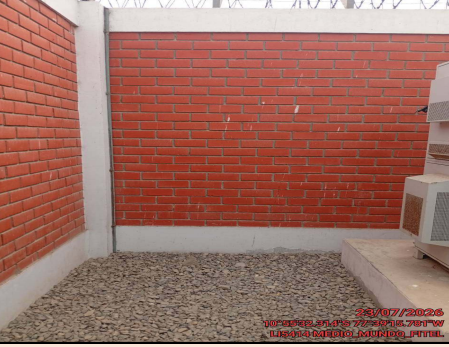
| SELLADO: SELLADO DE EQUIPOS Y DUCTOS POR DONDE INGRESAN LOS CABLES AL GABINETE (CON SIKAFLEX) | | |
|---|---|---|
| LIMPIEZA INTERIOR: LIMPIEZA INTERIOR DEL SITE / DESMALEZADO | | |

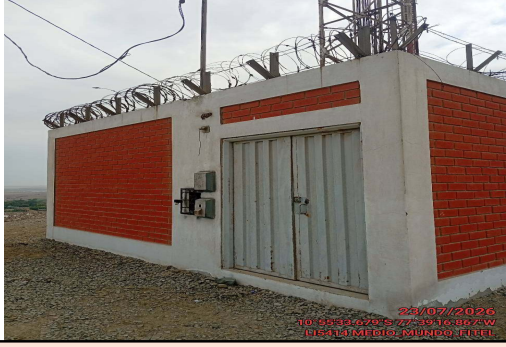
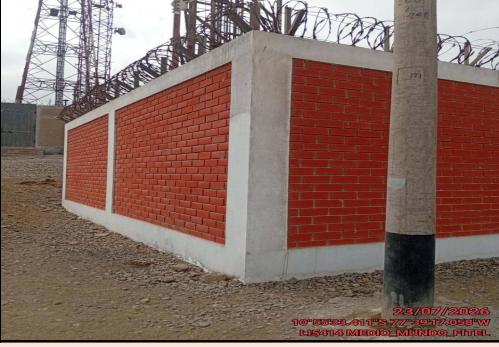
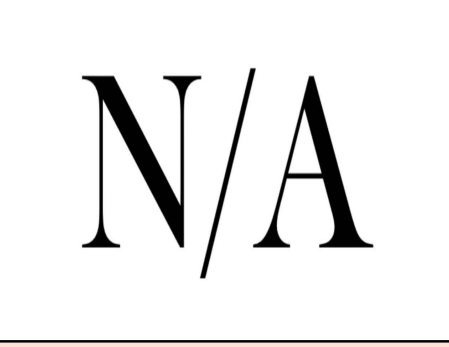
| SELLADO: SELLADO DE EQUIPOS Y DUCTOS POR DONDE INGRESAN LOS CABLES AL GABINETE (CON SIKAFLEX) | | |
|---|---|---|
| LIMPIEZA EXTERIOR: LIMPIEZA EXTERIOR DEL SITE / DESMALEZADO | | |

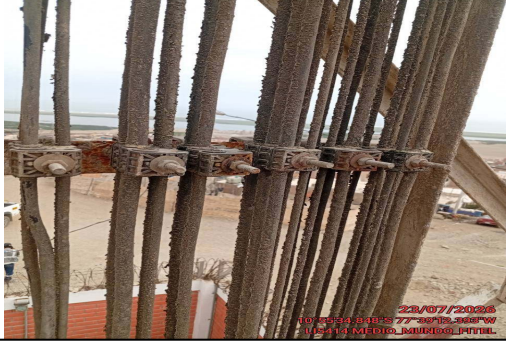
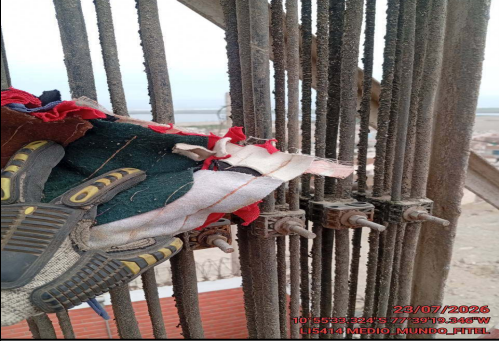
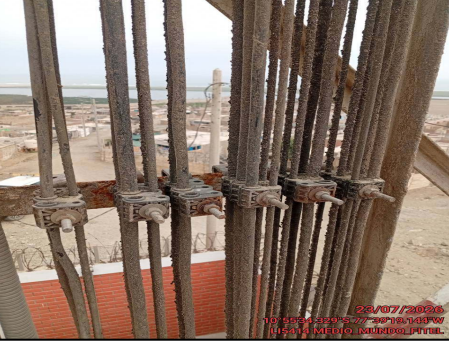
| SELLADO: SELLADO DE EQUIPOS Y DUCTOS POR DONDE INGRESAN LOS CABLES AL GABINETE (CON SIKAFLEX) | | |
|---|---|---|
| CLAMPS: REVISION DE CLAMPS EN CABLES IF, FO Y ENERGIZADO DE RRU's | | |

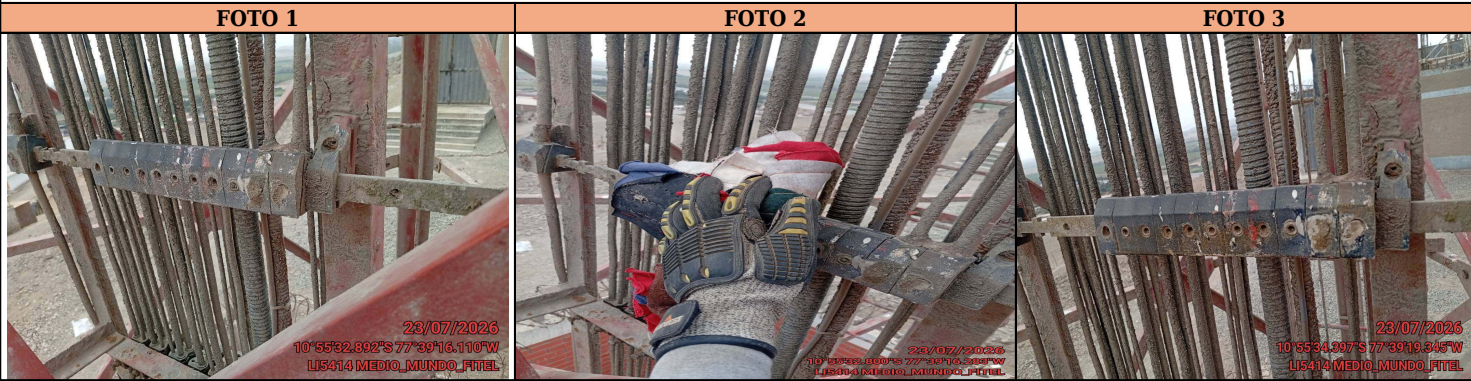
GROUNDING KIT: REVISION DE ATERRAMIENTO DE CABLES IF, FO Y ENERGIZADO DE RRUs

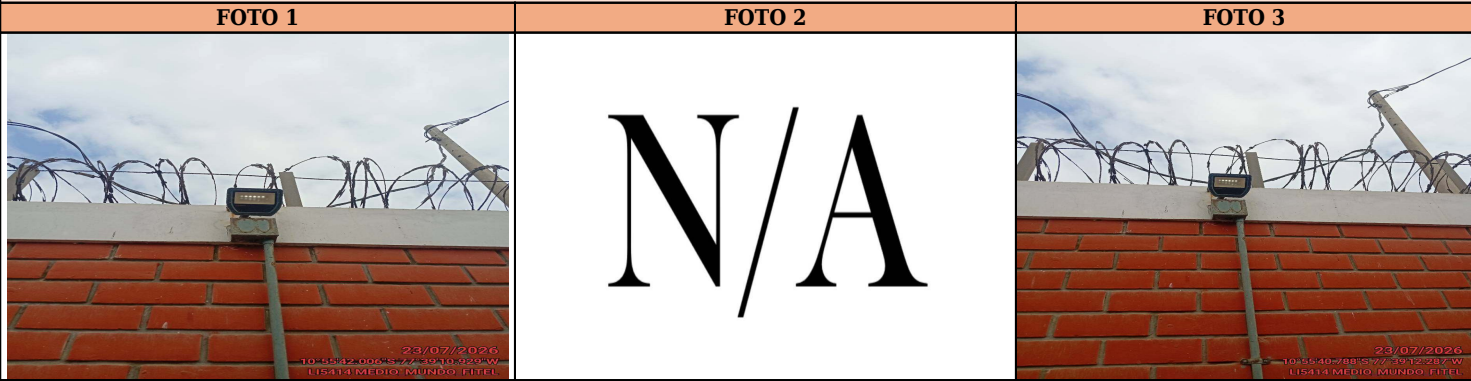
REVISION DEL ESTADO DE LUMINARIA DE EMERGENCIA (LUMINARIA ENCENDIDA Y APAGADA)

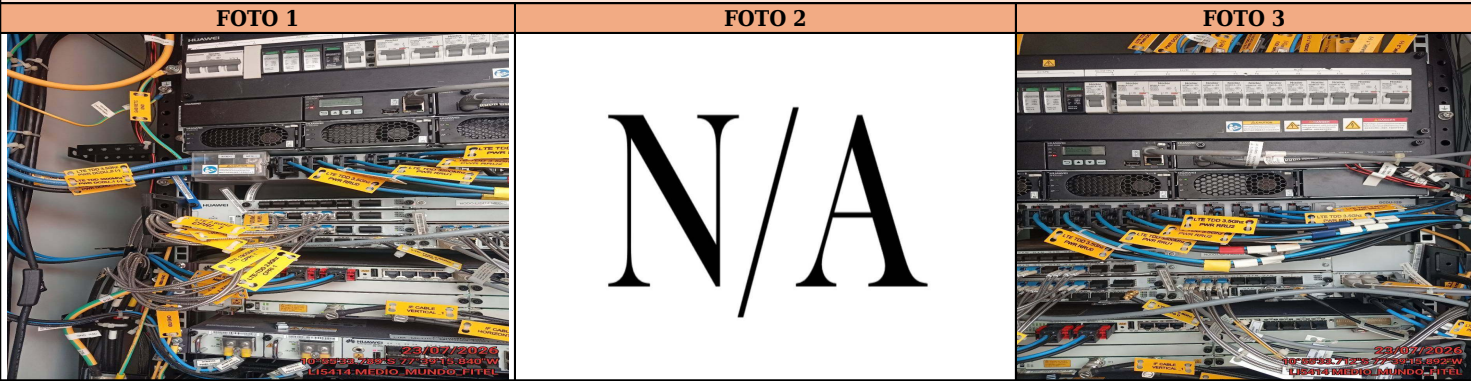
ETIQUETADO DE DATOS, POWER, TIERRA DE IDU Y TIERRA DE BBU CORRECTAMENTE ETIQUETADOS

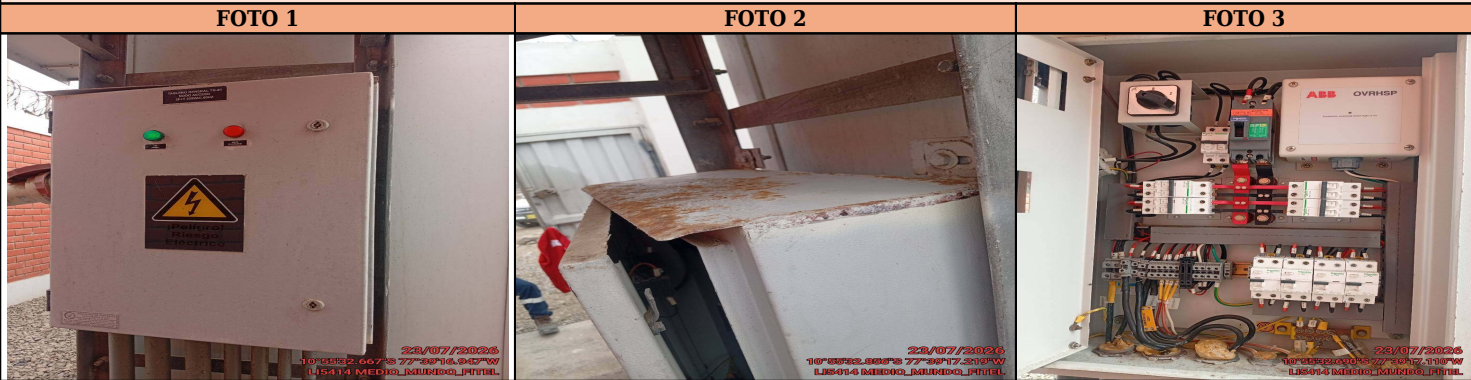
TABLERO PRONATEL: REVISION DEL ESTADO FISICO DE TABLERO (CORROSION / OXIDO)

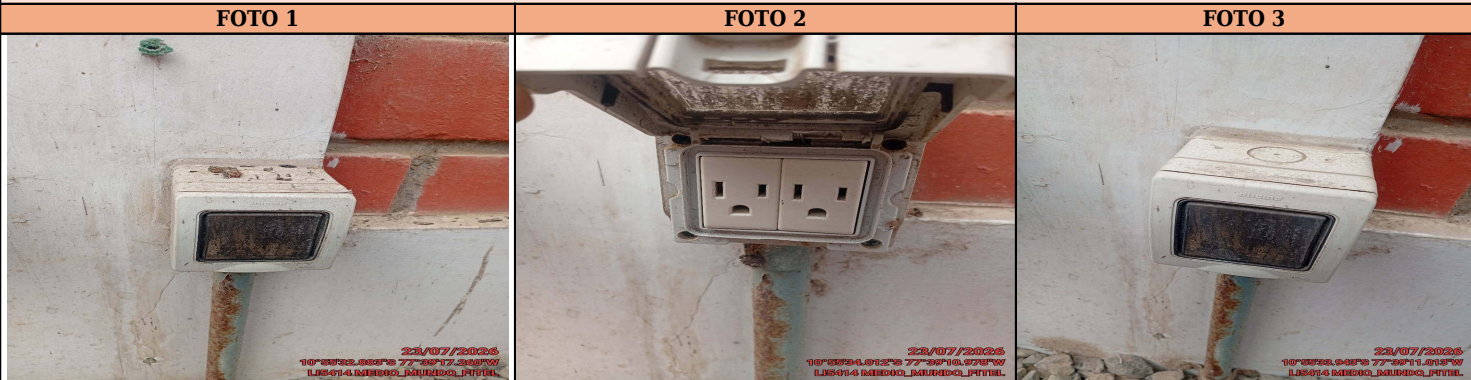
TOMACORRIENTES: REVISION DEL ESTADO FISICO DE TOMACORRIENTES

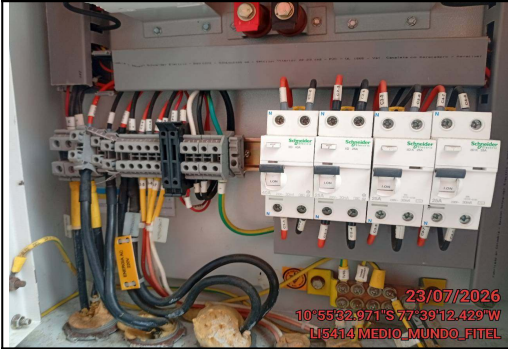
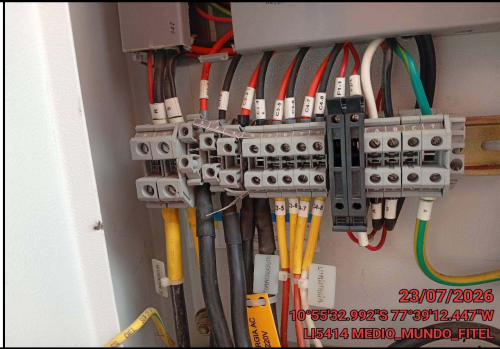
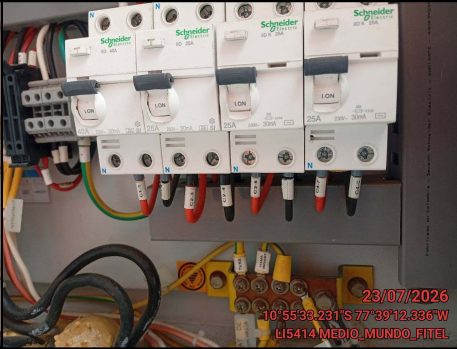
**BORNERAS: DETECCION DE TERMINALES DE CABLES EN TABLERO GENERAL SIN BORNERA**

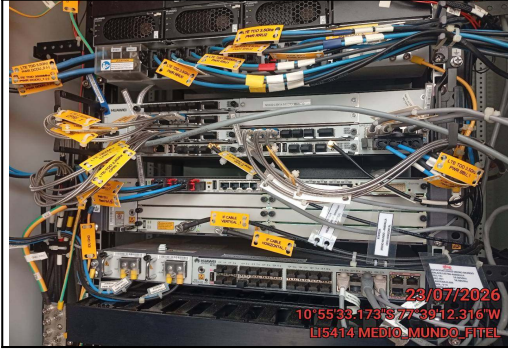
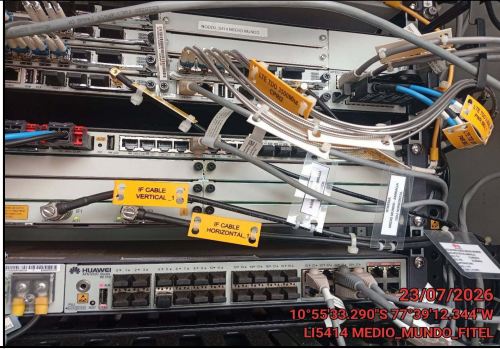
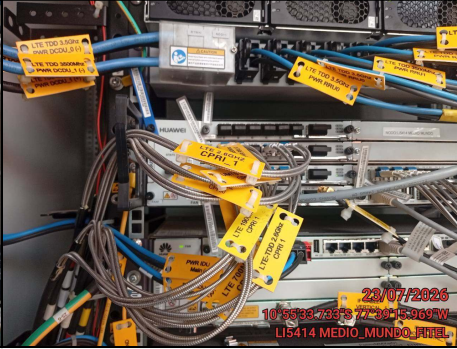
**CONECTORES: DETECCION DE CONECTORES FI EN IDU SIN PROTECCION DE MANGA TERMOCONTRAIBLE**
