## REPORTE FOTOGRÁFICO - SPD y Tableros Eléctricos

**Nombre de la Estación:** IRRIGACION SANTA ROSA  
**Nombre de Localidad:** SAYAN  
**Fecha:** 25/07/2026 - 25/07/2026  
**Dirección:** AH 9 DE OCTUBRE CP IRRIGACION SANTA ROSA CERRO GAMBOA  
**ID site:** LI1225  
**CRQ:** CRQ000000103008

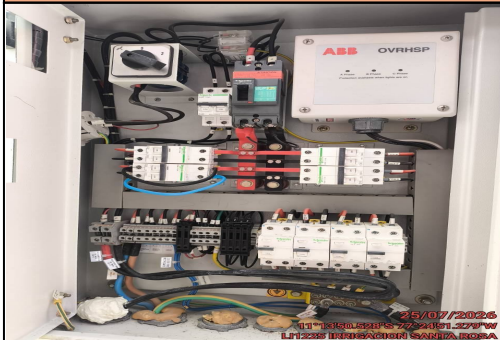
#### ANTES

### VERIFICACIÓN DE PARÁMETRO DE OPERACIÓN : VOLTAJE(V)

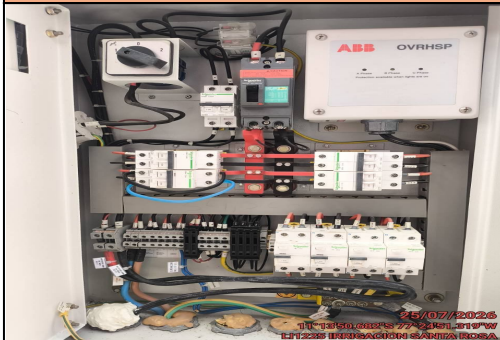
#### ANTES

### LIMPIEZA TÉCNICA DE COMPONENTES

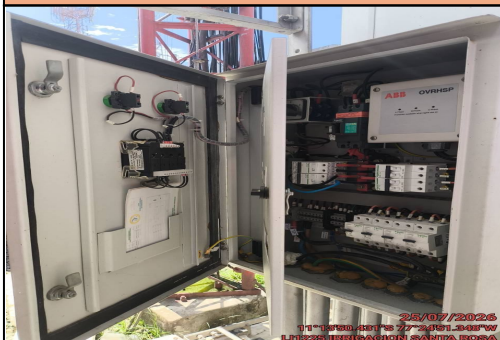
#### ANTES

### AJUSTE DE CONEXIONADO Y ACTUALIZACION DE SEÑALIZADO
