## REPORTE FOTOGRÁFICO - SUPERVISION

**Nombre de la Estacion:** LA MERCED SAYAN  
**Nombre de Localidad:** SAYAN  
**Fecha:** 25/07/2026 - 25/07/2026  
**Direccion:** MZ E - AH LA MERCED SAYAN HUAURA LIMA  
**ID site:** LI1562  
**CRQ:** CRQ000000103012

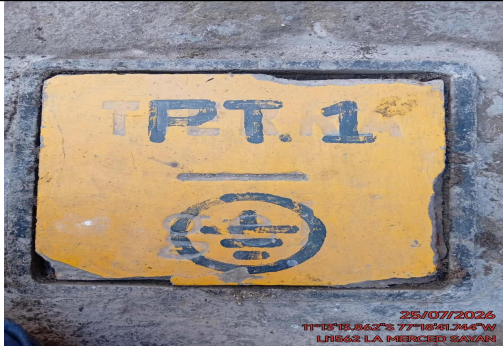
FOTO 1

### TAPAS STAP: PINTADO DE TAPAS SEGUN PLANO SPAT

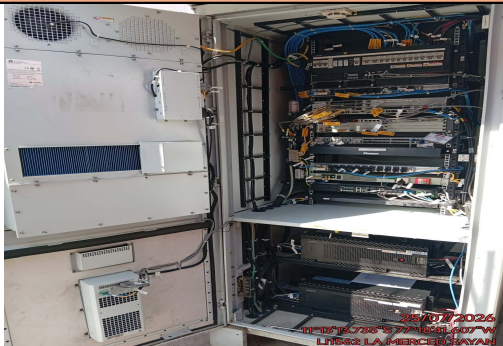
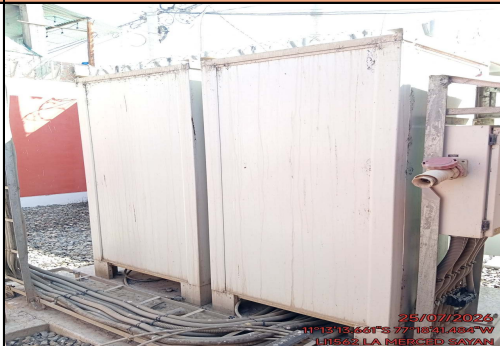
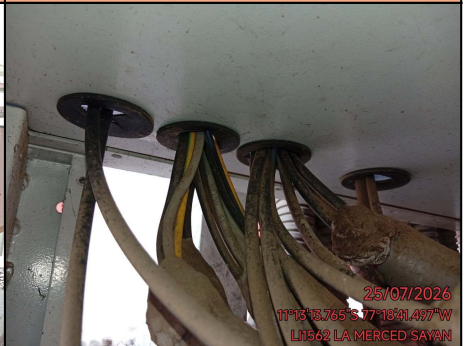
### LIMPIEZA GABINETE: LIMPIEZA DENTRO, PARTE POSTERIOR, PARTE BAJA Y ENTRE LOS GABINETES

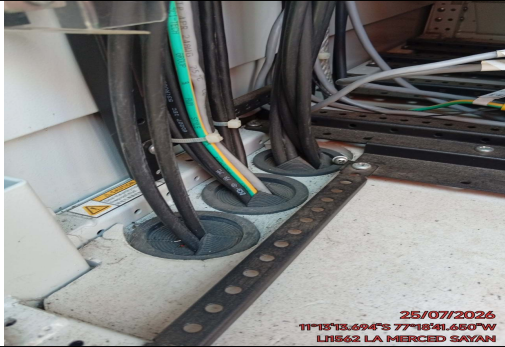
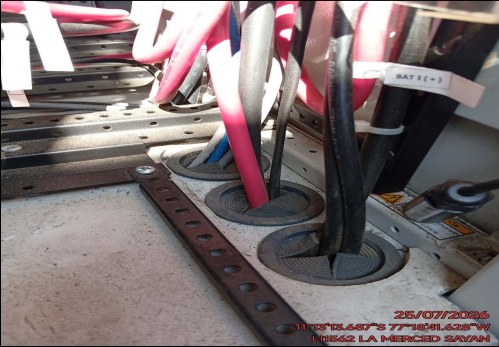
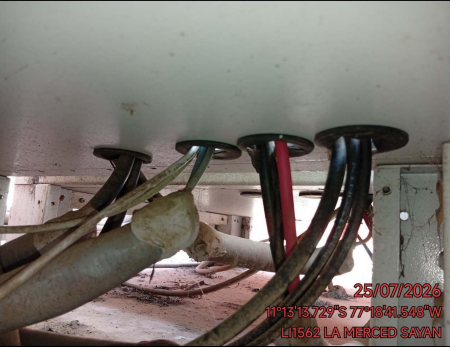
| SELLADO: SELLADO DE EQUIPOS Y DUCTOS POR DONDE INGRESAN LOS CABLES AL GABINETE (CON SIKAFLEX) | | |

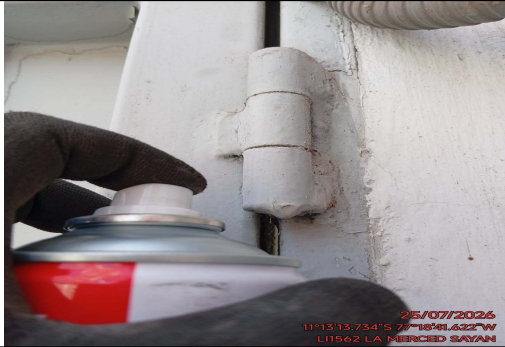
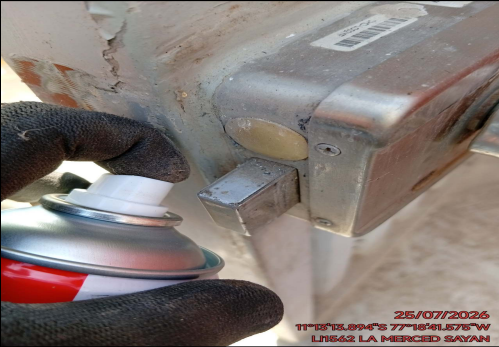
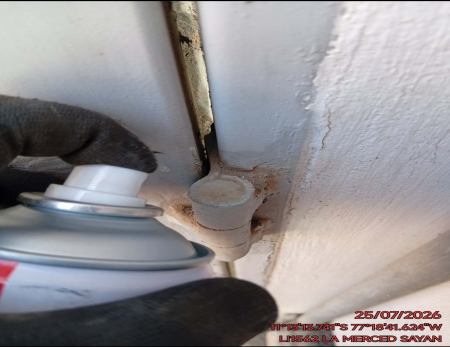
| SELLADO: SELLADO DE EQUIPOS Y DUCTOS POR DONDE INGRESAN LOS CABLES AL GABINETE (CON SIKAFLEX) | | |
|---|---|---|
| ACEITADO: ACEITADO DE PUERTAS Y CANDADOS | | |

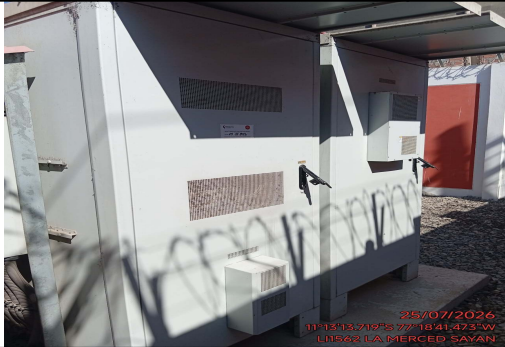
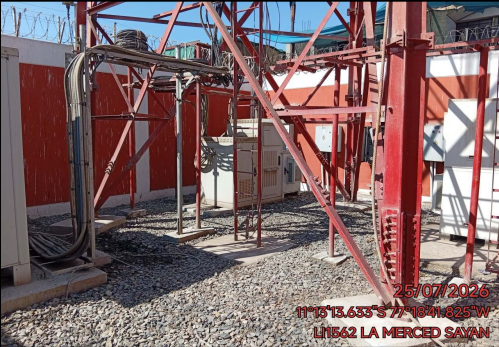
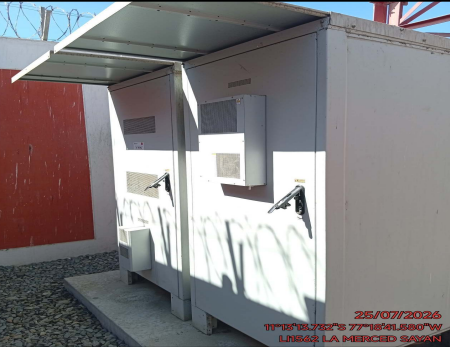
| SELLADO: SELLADO DE EQUIPOS Y DUCTOS POR DONDE INGRESAN LOS CABLES AL GABINETE (CON SIKAFLEX) | | |
|---|---|---|
| LIMPIEZA INTERIOR: LIMPIEZA INTERIOR DEL SITE / DESMALEZADO | | |

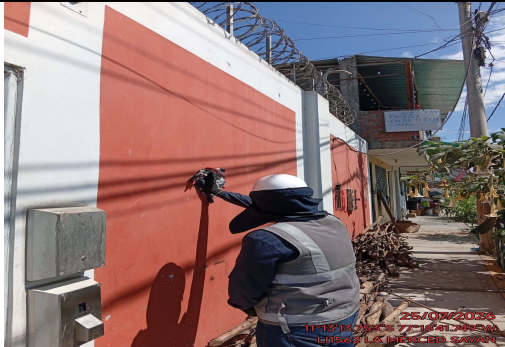
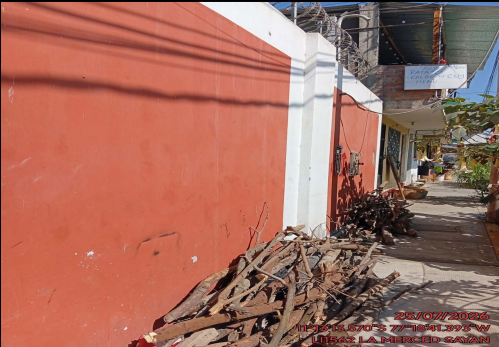
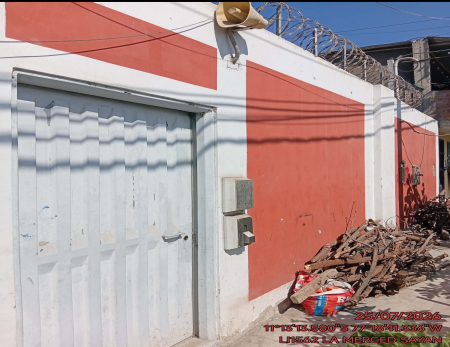
| SELLADO: SELLADO DE EQUIPOS Y DUCTOS POR DONDE INGRESAN LOS CABLES AL GABINETE (CON SIKAFLEX) | | |
|---|---|---|
| LIMPIEZA EXTERIOR: LIMPIEZA EXTERIOR DEL SITE / DESMALEZADO | | |

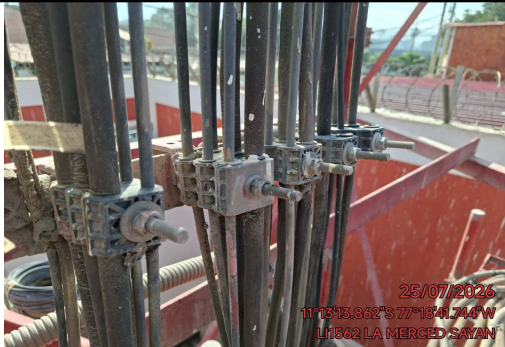
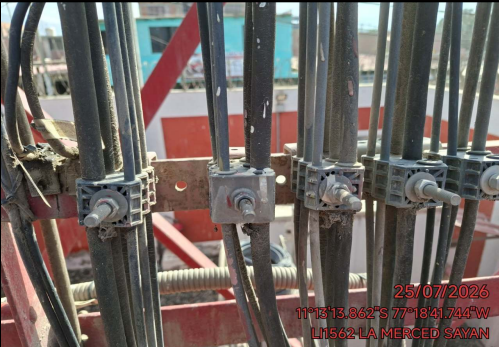
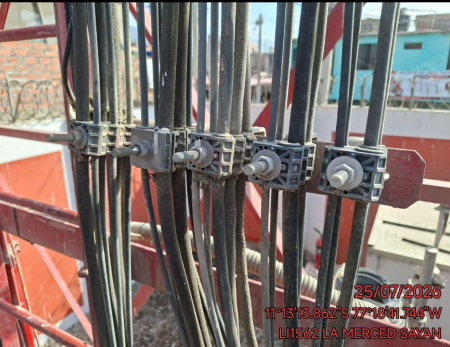
| SELLADO: SELLADO DE EQUIPOS Y DUCTOS POR DONDE INGRESAN LOS CABLES AL GABINETE (CON SIKAFLEX) | | |
|---|---|---|
| CLAMPS: REVISION DE CLAMPS EN CABLES IF, FO Y ENERGIZADO DE RRU's | | |

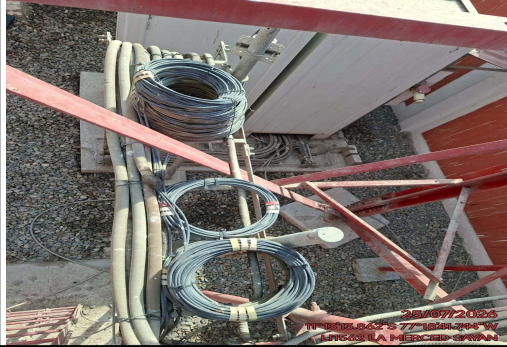
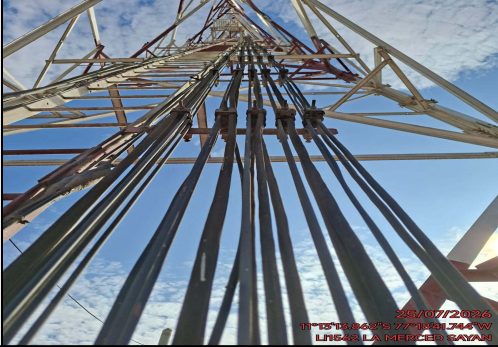
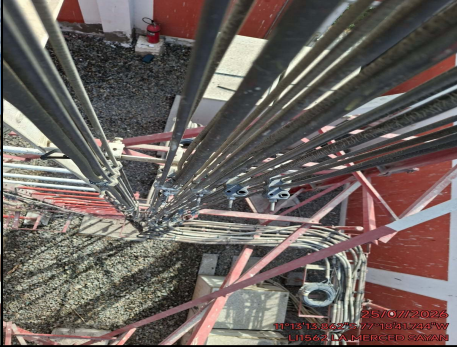
GROUNDING KIT: REVISION DE ATERRAMIENTO DE CABLES IF, FO Y ENERGIZADO DE RRUs

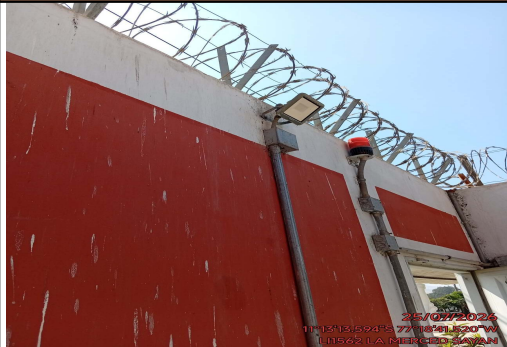
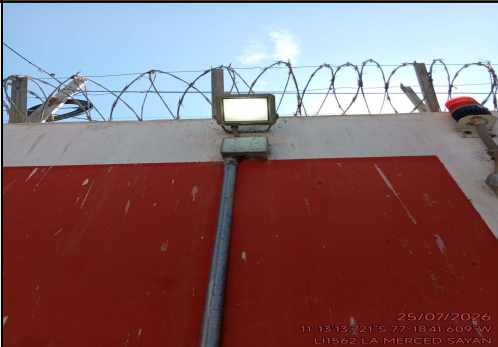
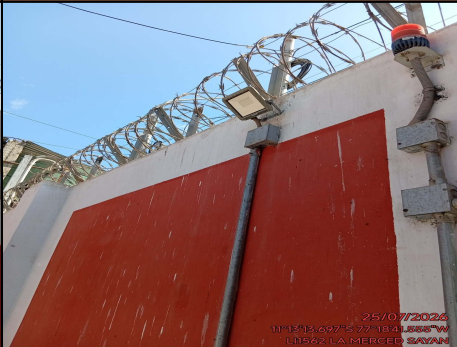
REVISION DEL ESTADO DE LUMINARIA DE EMERGENCIA (LUMINARIA ENCENDIDA Y APAGADA)

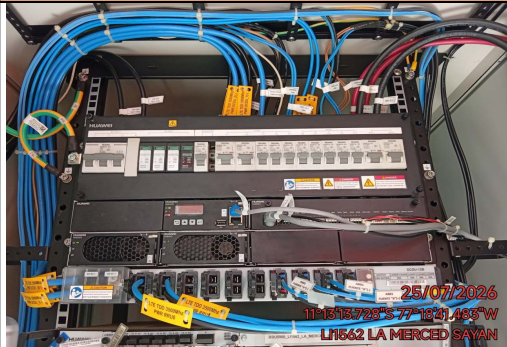
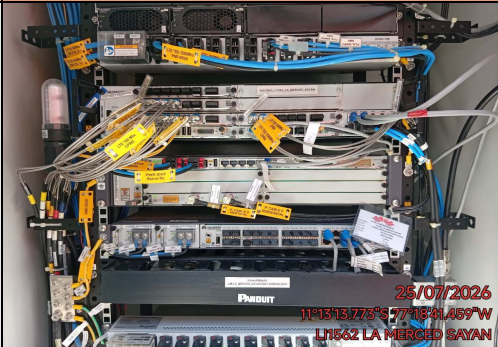
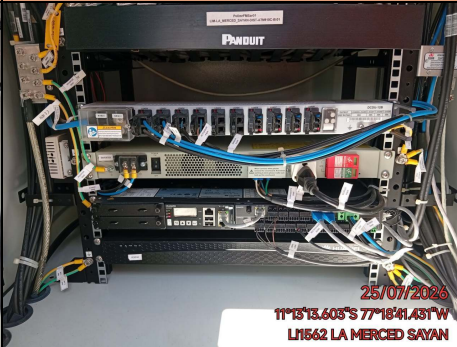
ETIQUETADO DE DATOS, POWER, TIERRA DE IDU Y TIERRA DE BBU CORRECTAMENTE ETIQUETADOS

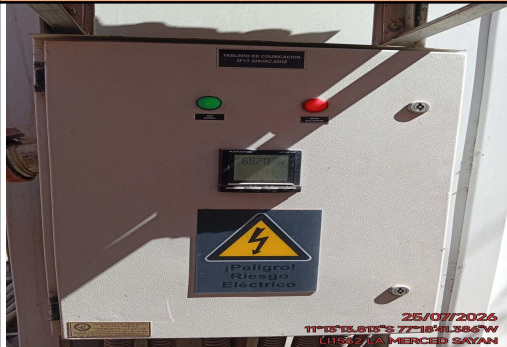
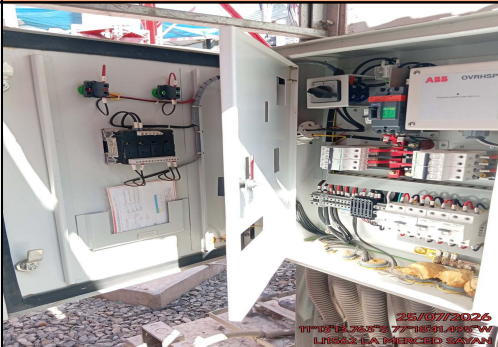
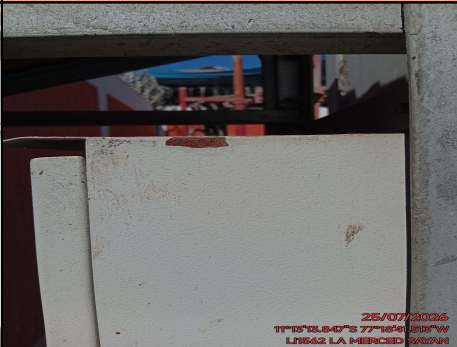
TABLERO PRONATEL: REVISION DEL ESTADO FISICO DE TABLERO (CORROSION / OXIDO)

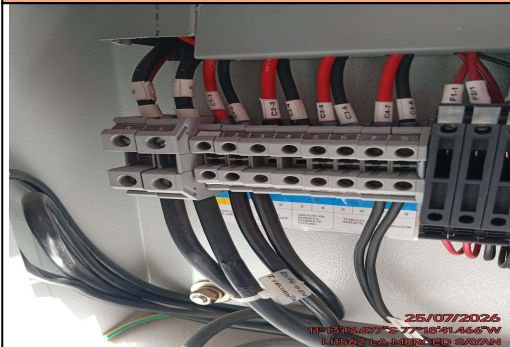
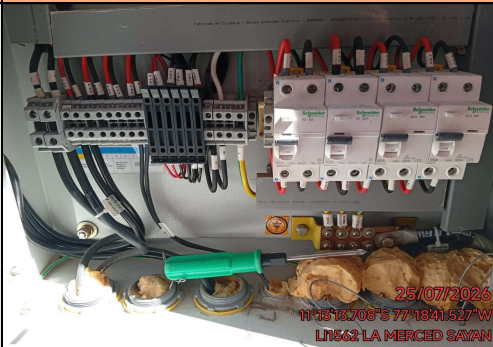
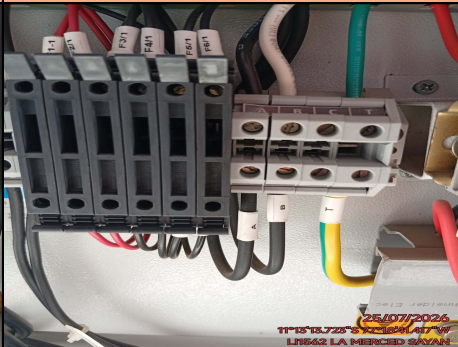
# BORNERAS: DETECCION DE TERMINALES DE CABLES EN TABLERO GENERAL SIN BORNERA

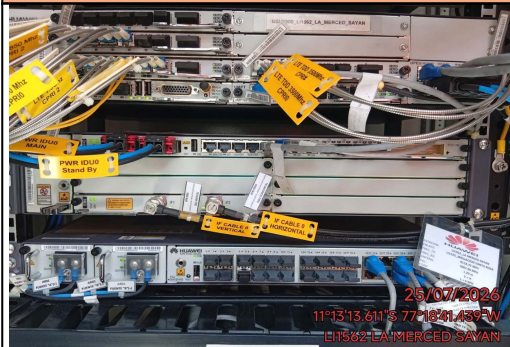
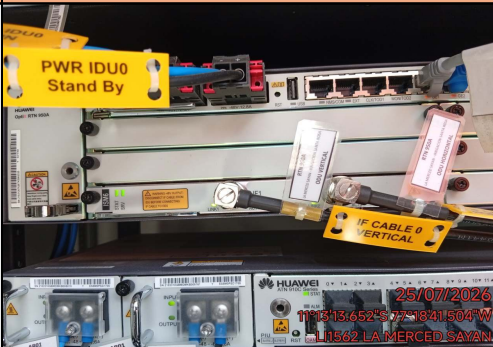
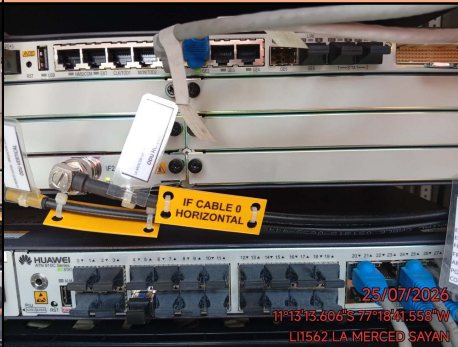
# CONECTORES: DETECCION DE CONECTORES FI EN IDU SIN PROTECCION DE MANGA TERMOCONTRAIBLE
