## REPORTE FOTOGRÁFICO - SUPERVISION

**Nombre de la Estacion:** IRRIGACION SANTA ROSA  
**Nombre de Localidad:** SAYAN  
**Fecha:** 25/07/2026 - 25/07/2026  
**Direccion:** AH 9 DE OCTUBRE CP IRRIGACION SANTA ROSA CERRO GAMBOA  
**ID site:** LI1225  
**CRQ:** CRQ000000103008

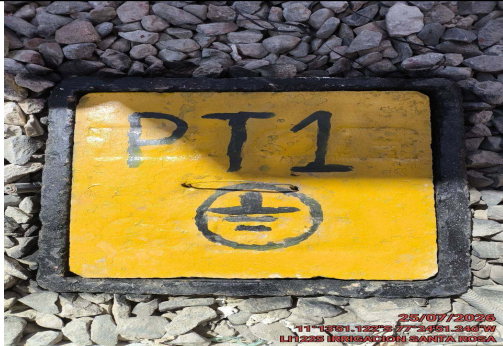
FOTO 1

### TAPAS STAP: PINTADO DE TAPAS SEGUN PLANO SPAT

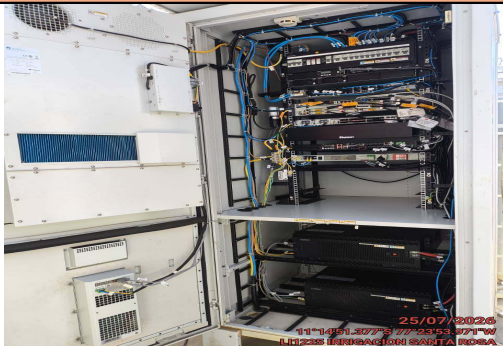
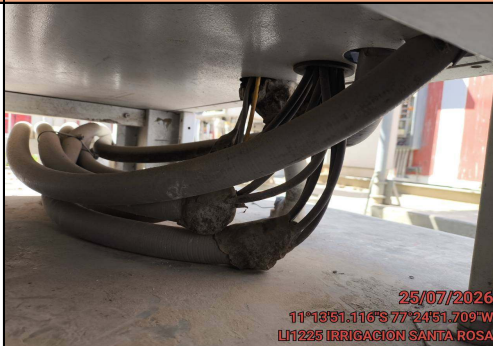
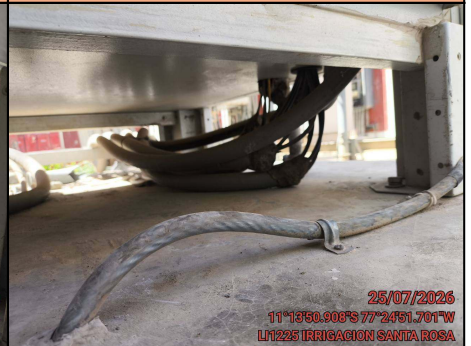
### LIMPIEZA GABINETE: LIMPIEZA DENTRO, PARTE POSTERIOR, PARTE BAJA Y ENTRE LOS GABINETES

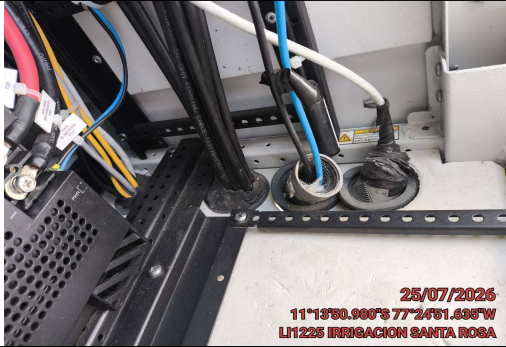
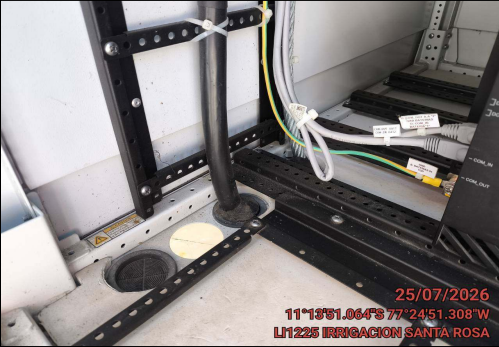
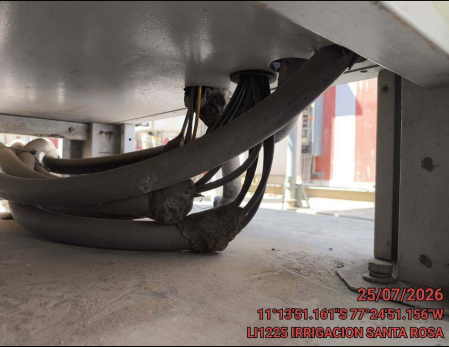
| SELLADO: SELLADO DE EQUIPOS Y DUCTOS POR DONDE INGRESAN LOS CABLES AL GABINETE (CON SIKAFLEX) | | |

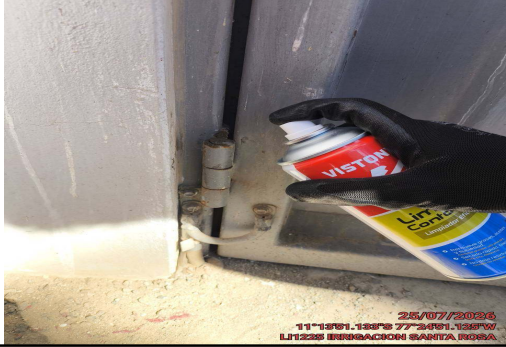
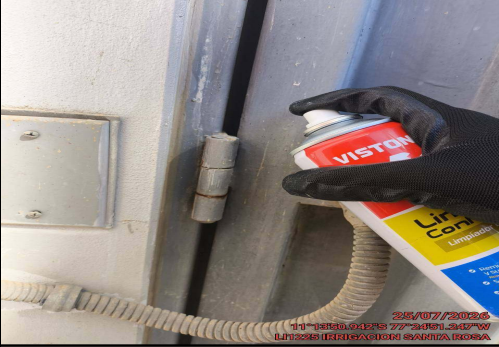
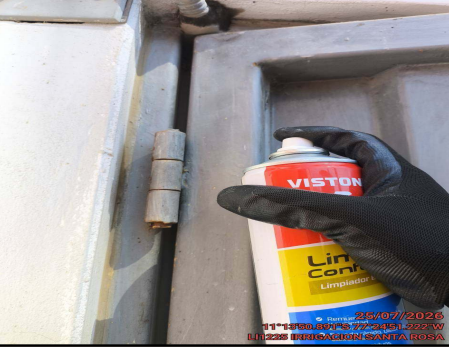
| SELLADO: SELLADO DE EQUIPOS Y DUCTOS POR DONDE INGRESAN LOS CABLES AL GABINETE (CON SIKAFLEX) | | |
|---|---|---|
| ACEITADO: ACEITADO DE PUERTAS Y CANDADOS | | |

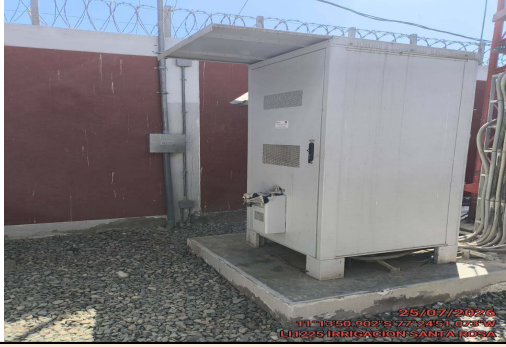
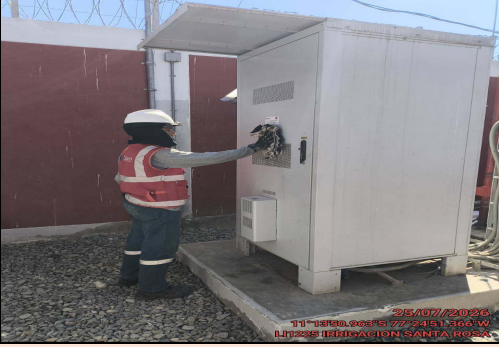
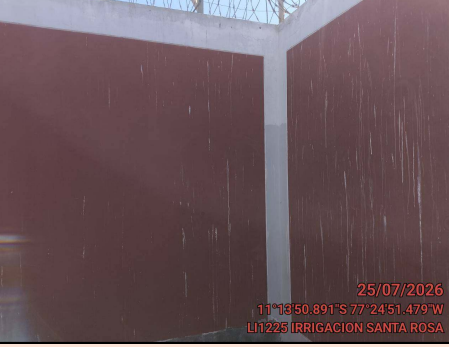
| SELLADO: SELLADO DE EQUIPOS Y DUCTOS POR DONDE INGRESAN LOS CABLES AL GABINETE (CON SIKAFLEX) | | |
|---|---|---|
| LIMPIEZA INTERIOR: LIMPIEZA INTERIOR DEL SITE / DESMALEZADO | | |

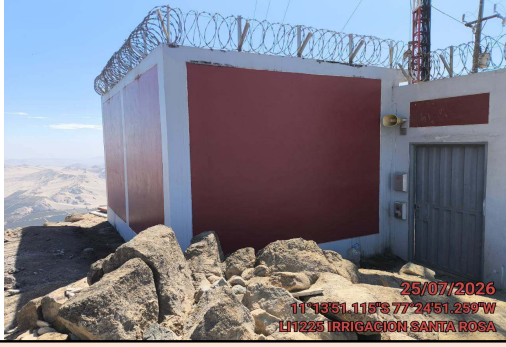
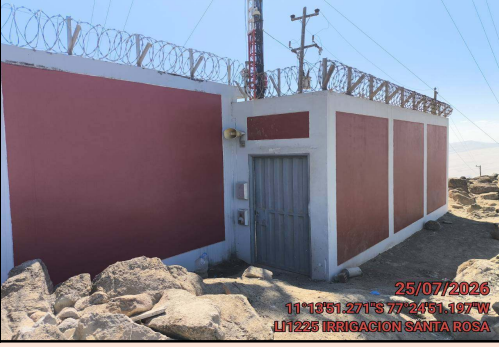
| SELLADO: SELLADO DE EQUIPOS Y DUCTOS POR DONDE INGRESAN LOS CABLES AL GABINETE (CON SIKAFLEX) | | |
|---|---|---|
| LIMPIEZA EXTERIOR: LIMPIEZA EXTERIOR DEL SITE / DESMALEZADO | | |

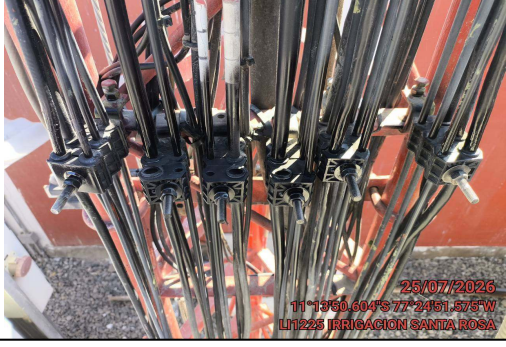
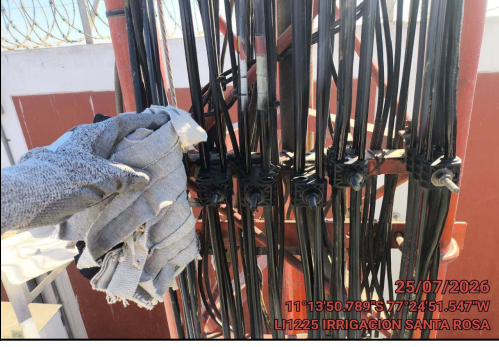
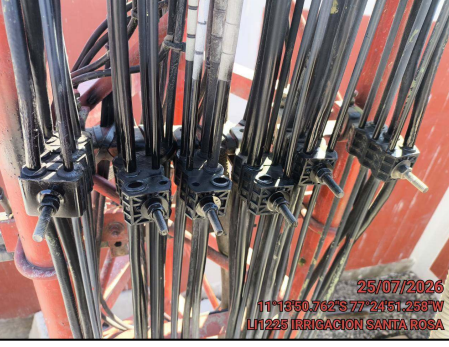
| SELLADO: SELLADO DE EQUIPOS Y DUCTOS POR DONDE INGRESAN LOS CABLES AL GABINETE (CON SIKAFLEX) | | |
|---|---|---|
| CLAMPS: REVISION DE CLAMPS EN CABLES IF, FO Y ENERGIZADO DE RRUs | | |

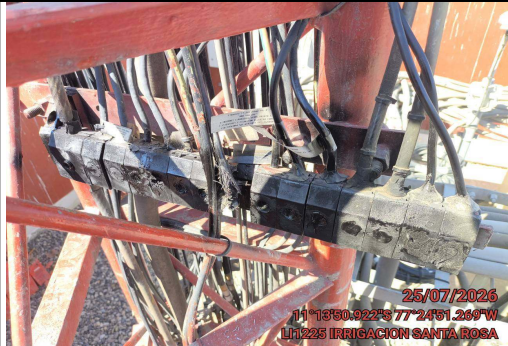
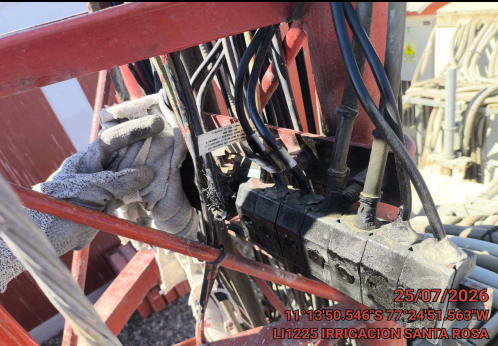
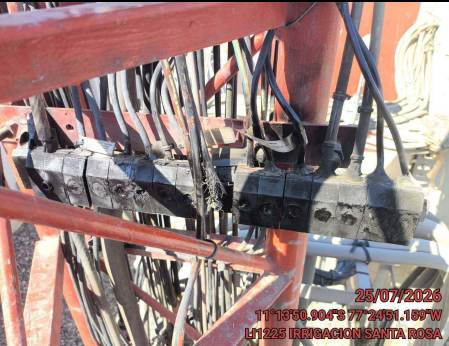
GROUNDING KIT: REVISION DE ATERRAMIENTO DE CABLES IF, FO Y ENERGIZADO DE RRUs

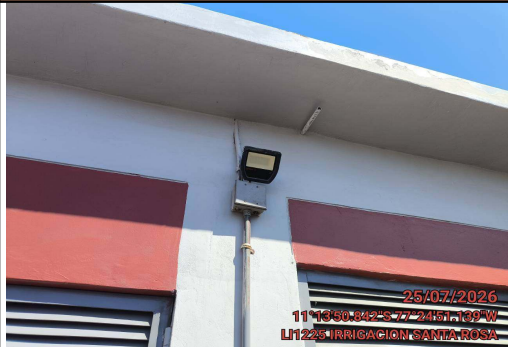
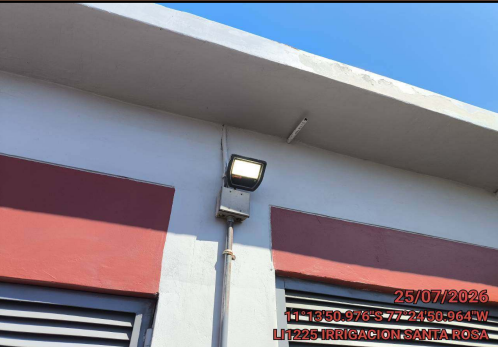
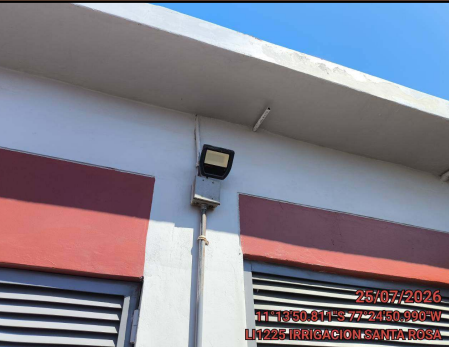
REVISION DEL ESTADO DE LUMINARIA DE EMERGENCIA (LUMINARIA ENCENDIDA Y APAGADA)

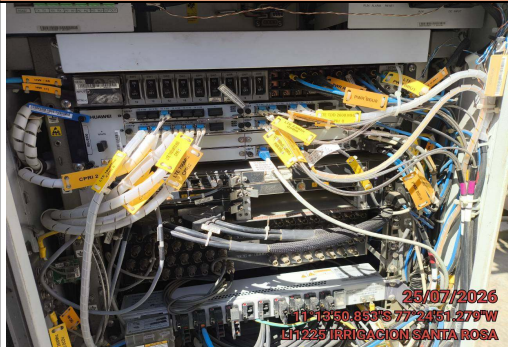
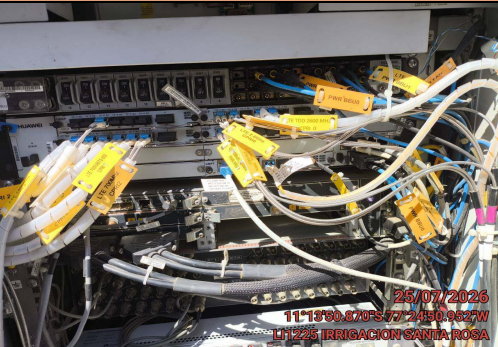
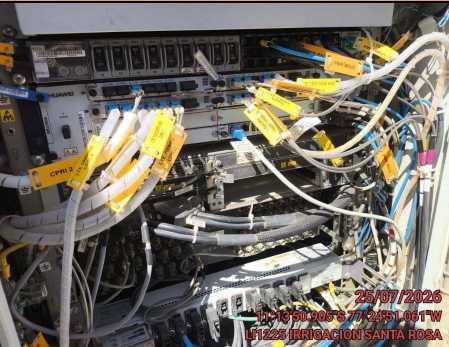
ETIQUETADO DE DATOS, POWER, TIERRA DE IDU Y TIERRA DE BBU CORRECTAMENTE ETIQUETADOS

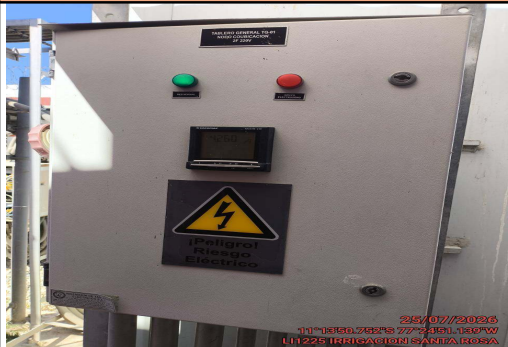
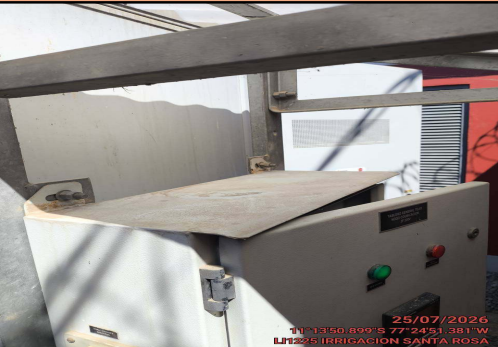
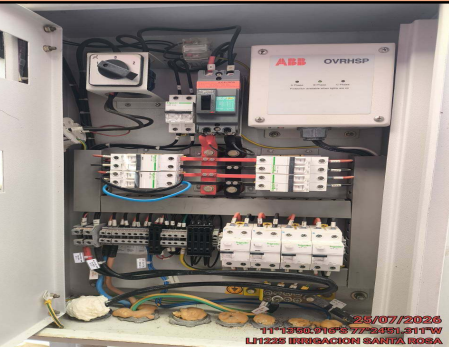
TABLERO PRONATEL: REVISION DEL ESTADO FISICO DE TABLERO (CORROSION / OXIDO)

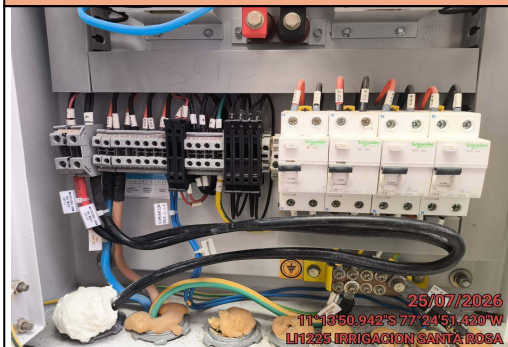
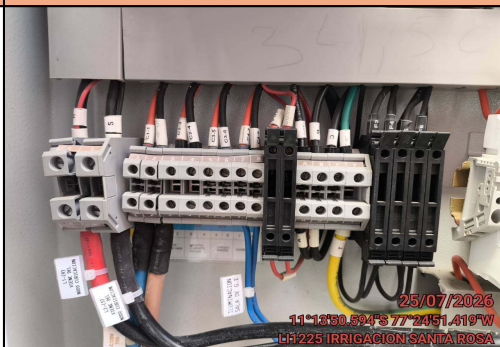
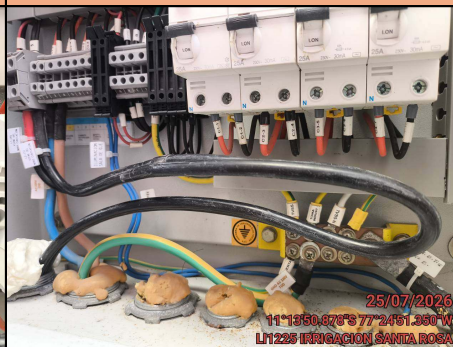
**BORNERAS: DETECCION DE TERMINALES DE CABLES EN TABLERO GENERAL SIN BORNERA**

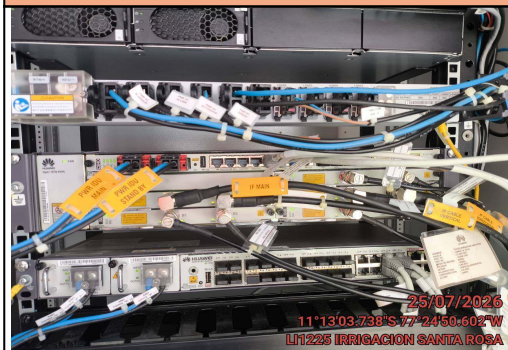
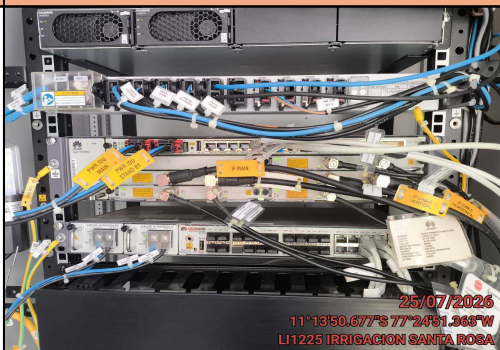
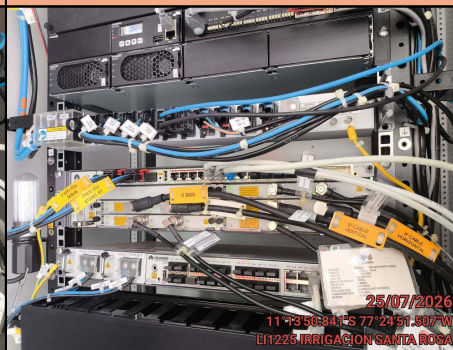
**CONECTORES: DETECCION DE CONECTORES FI EN IDU SIN PROTECCION DE MANGA TERMOCONTRAIBLE**
