# REPORTE FOTOGRÁFICO - Localidad del Acta de Conformidad

**Nombre de la Estación:** SEGUNDO POLO  
**Nombre de Localidad:** SAN JUAN DE MIRAFLORES  
**Fecha:** 26/07/2026 - 26/07/2026  
**Dirección:** JR AYABACA 135-137  
**ID site:** LI0719  
**CRQ:** CRQ000000103020

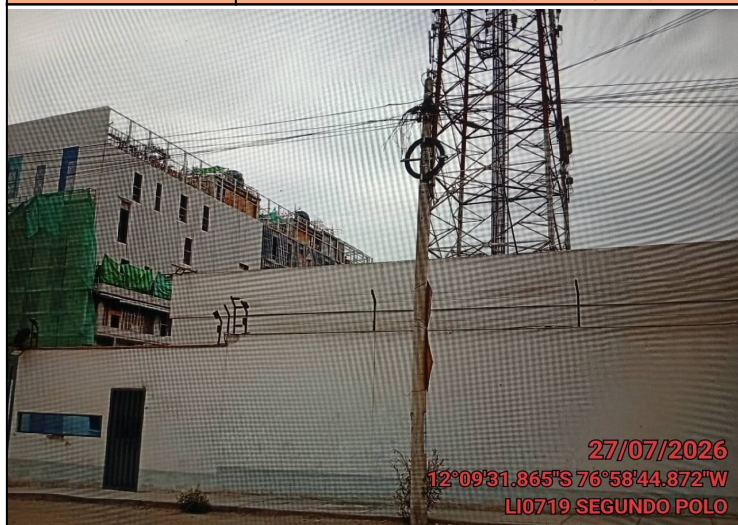
FOTO 1

Referencia Localidad (Letrero,Otro)

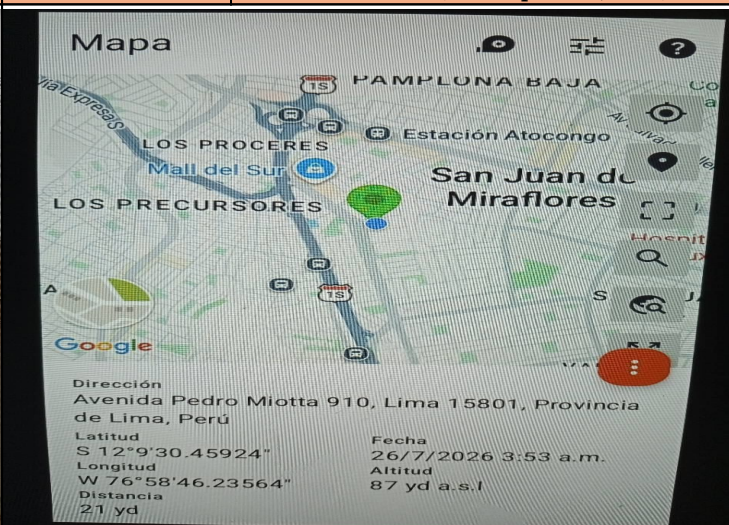
FOTO 2

Referencia Local (Municipalidad, Otro)

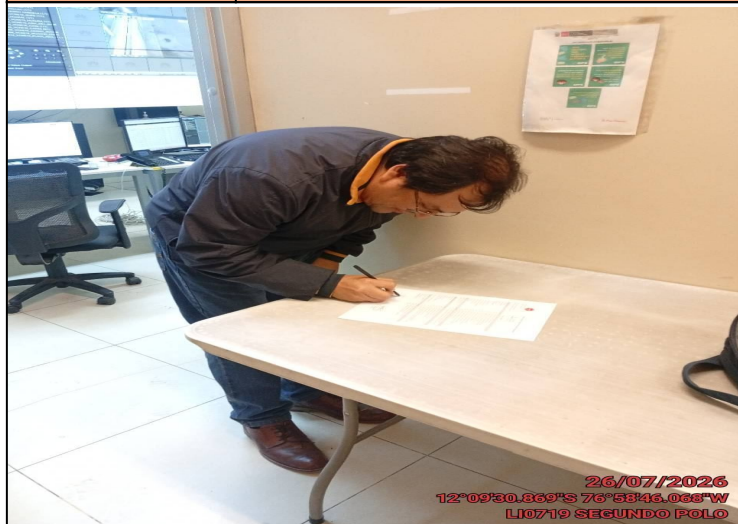
FOTO 3

Persona Local que firma el Acta
