## REPORTE FOTOGRÁFICO - Sistema de Seguridad Física Interior

Nombre de la Estacion: TABLADA  
Nombre de Localidad: HUACHO  
Fecha: 27/07/2026 - 27/07/2026  
Direccion: CENTRO POBLADO TABLADA  
ID site: LI5712  
CRQ: CRQ000000105473

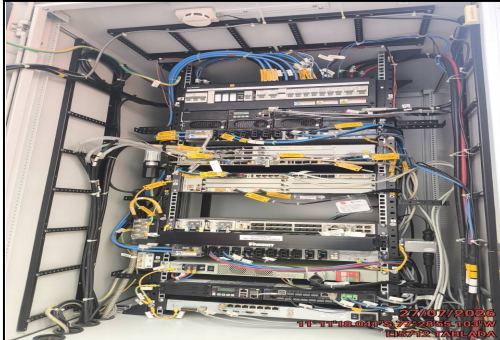
#### ANTES

### LIMPIEZA GENERAL DE LOS EQUIPOS DEL SISTEMA

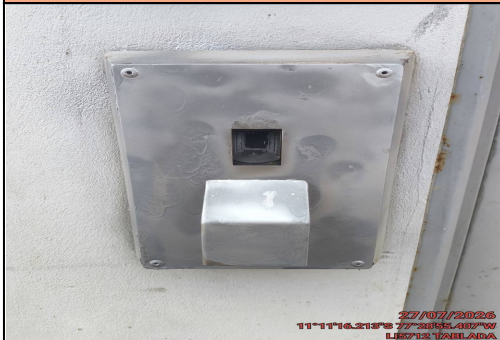
#### ANTES

### REVISIÓN DEL BUEN FUNCIONAMIENTO DE LA LECTORA

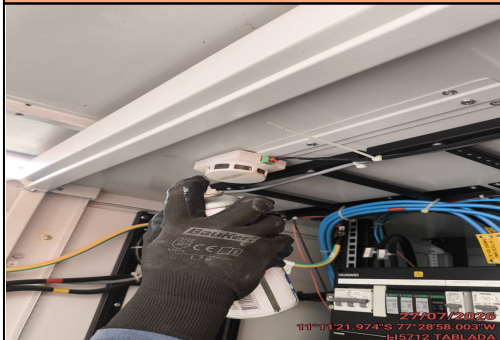
#### ANTES

### REVISIÓN DEL FUNCIONAMIENTO DEL SENSOR DE HUMO

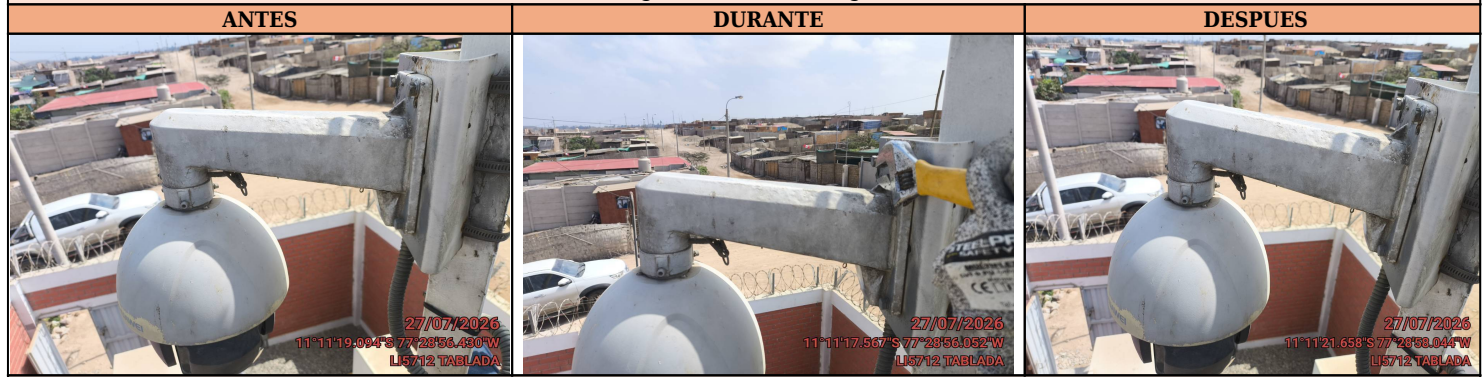
## REVISIÓN DE SUJECCIÓN Y ANCLAJES DE CÁMARA

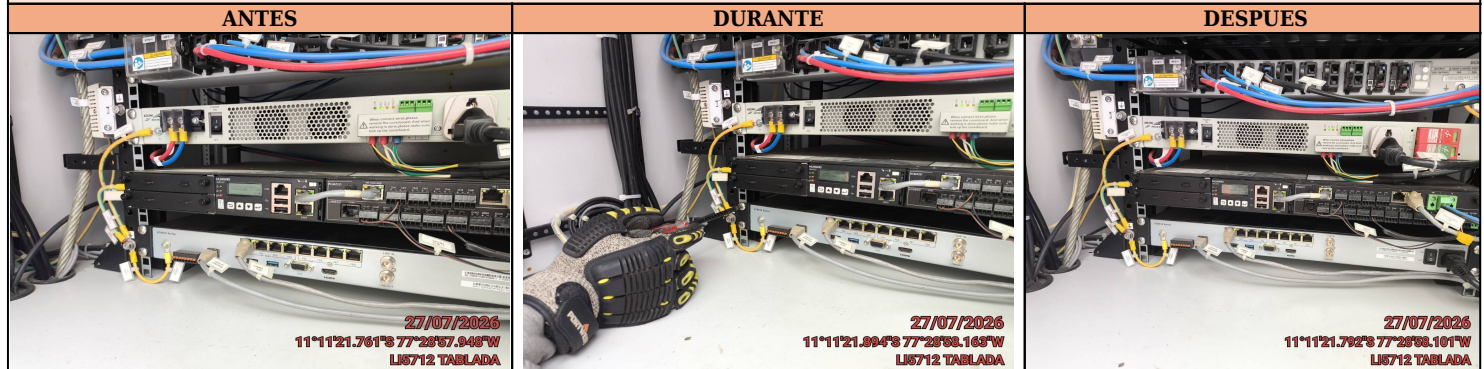
## REVISIÓN DEL EQUIPO DE GRABACIÓN (VCN510 - 8P)

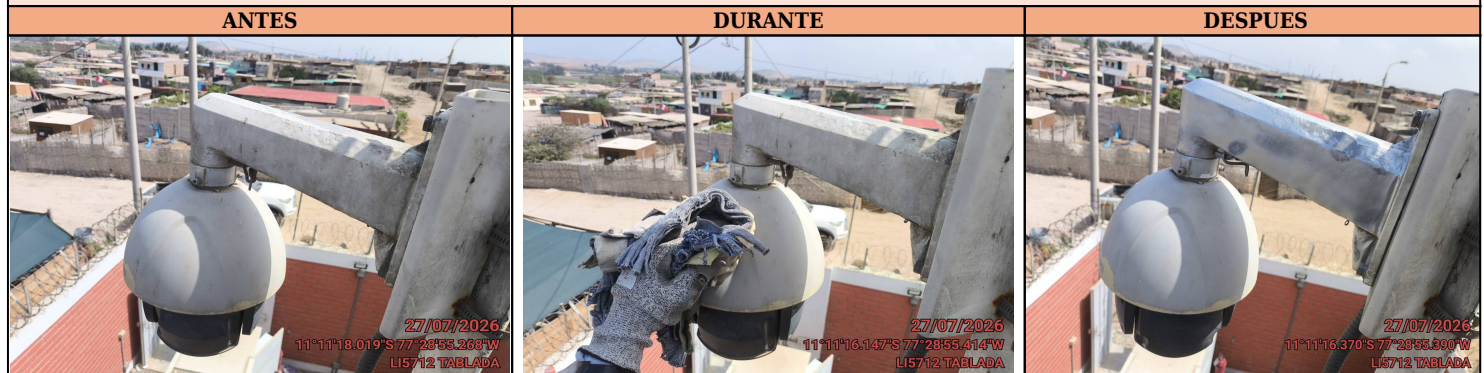
## LIMPIEZA CÁMARA DE VIDEO

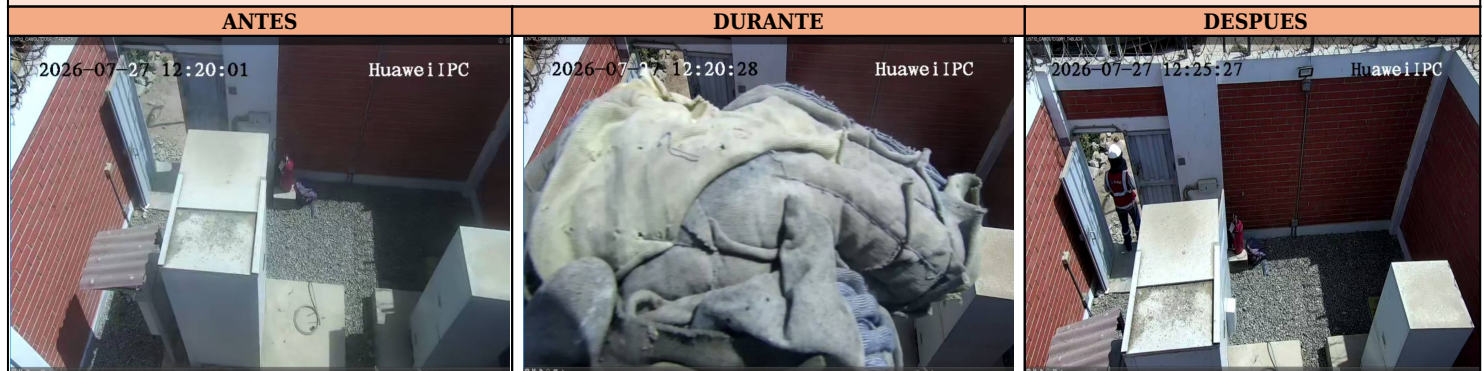
## REGISTRO DE CÁMARA AL MOMENTO DE REALIZAR SU LIMPIEZA

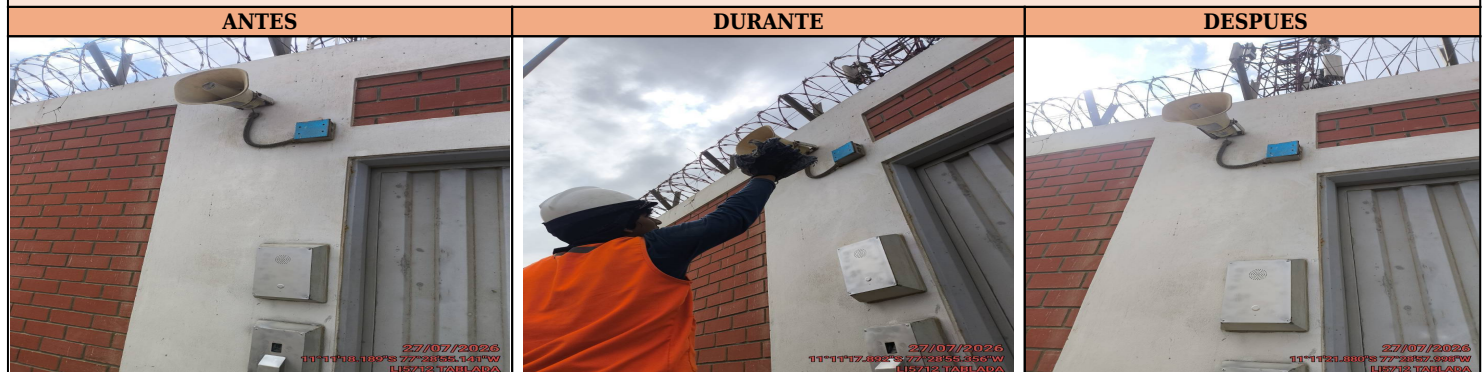
## REVISIÓN DEL SISTEMA PERIFONEO
