## REPORTE FOTOGRÁFICO - Observaciones Internas

**Nombre de la Estacion:** HUARAL  
**Nombre de Localidad:** HUARAL  
**Fecha:** 27/07/2026 - 27/07/2026  
**Dirección:** FLOR DE LA HUAQUILLA NRO 113  
**ID site:** LI0397  
**CRQ:** CRQ000000105470

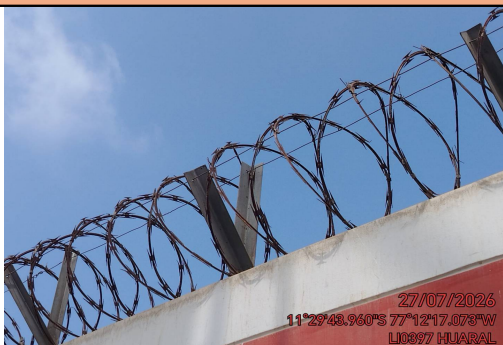
#### FOTO 1

### CORCERTINA OXIDADA

### MEDIA
