## REPORTE FOTOGRÁFICO - Sistema de Seguridad Física Interior

**Nombre de la Estacion:** HUARAL  
**Nombre de Localidad:** HUARAL  
**Fecha:** 28/07/2026 - 28/07/2026  
**Dirección:** FLOR DE LA HUAQUILLA NRO 113  
**ID site:** LI0397  
**CRQ:** CRQ00000105470

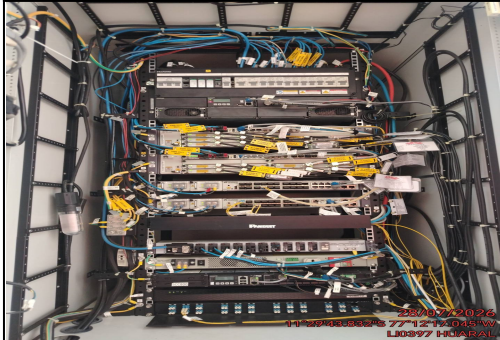
#### ANTES

### LIMPIEZA GENERAL DE LOS EQUIPOS DEL SISTEMA

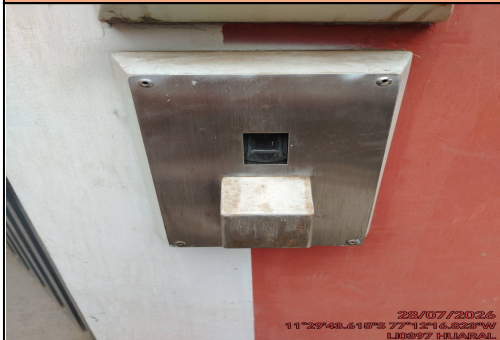
#### ANTES

### REVISIÓN DEL BUEN FUNCIONAMIENTO DE LA LECTORA

| CHECKLIST - SISTEMA DE SEGURIDAD | | |
|---|---|---|
| Lector de Huella | OK | Verificar el buen funcionamiento de la lectora |

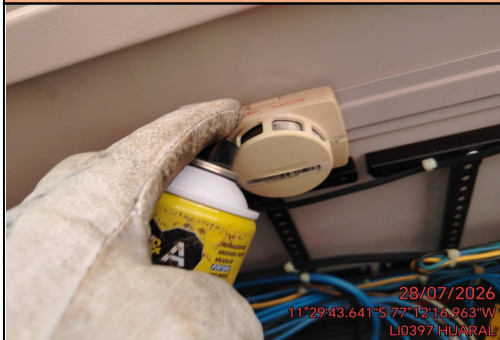
#### ANTES

### REVISIÓN DEL FUNCIONAMIENTO DEL SENSOR DE HUMO

| CHECKLIST - SISTEMA DE SEGURIDAD | | |
|---|---|---|
| Sensor de Humo | OK | Revisión estado del sensor de Humo |

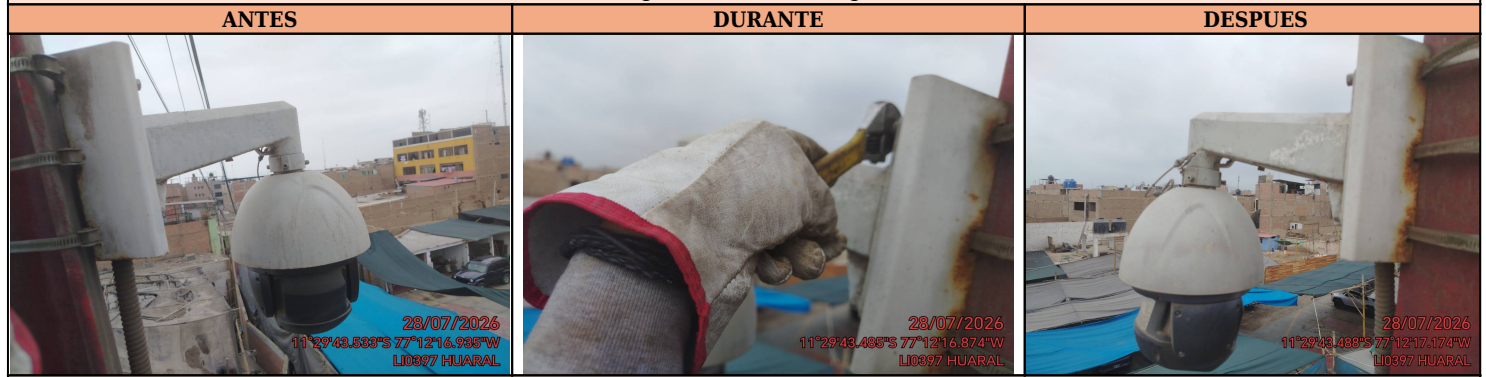
### REVISIÓN DE SUJECIÓN Y ANCLAJES DE CÁMARA

| CHECKLIST - SISTEMA DE SEGURIDAD | | |
|---|---|---|
| Cámara | OK | Revisión de sujeción y anclajes de la Cámara |

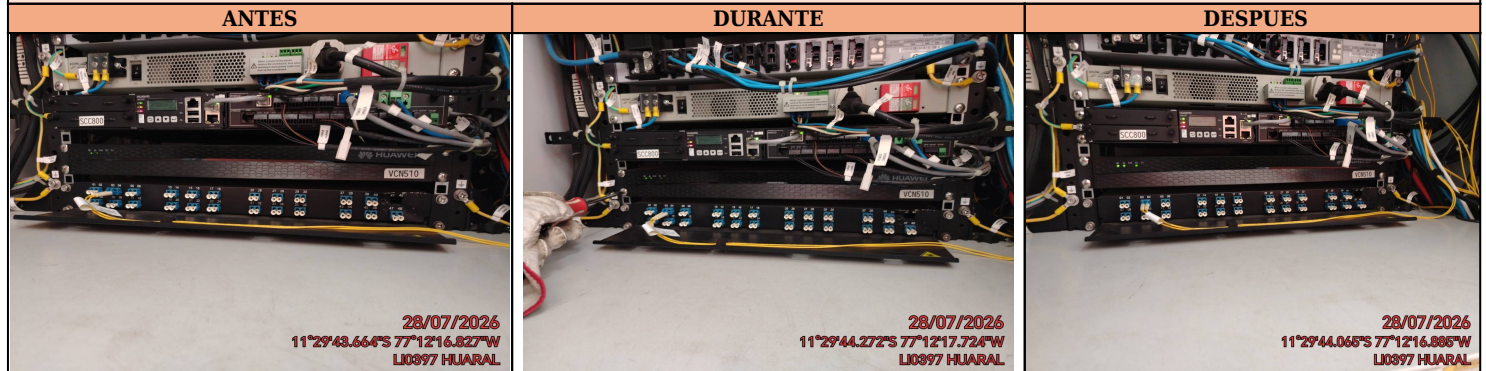
### REVISIÓN DEL EQUIPO DE GRABACIÓN (VCN510 - 8P)

| CHECKLIST - SISTEMA DE SEGURIDAD | | |
|---|---|---|
| Grabador de Video | OK | Verificar grabación local desde el NOC |

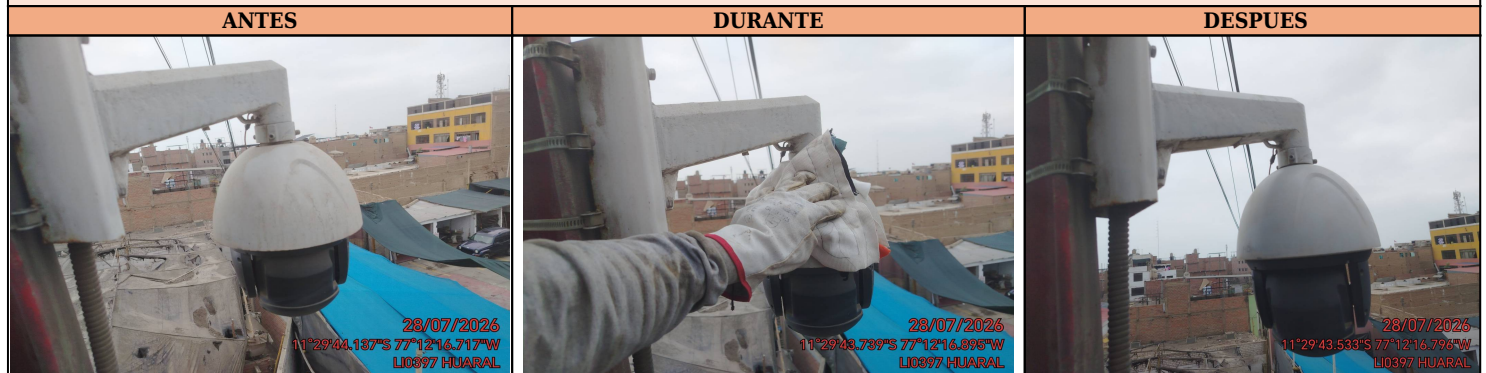
### LIMPIEZA CÁMARA DE VIDEO

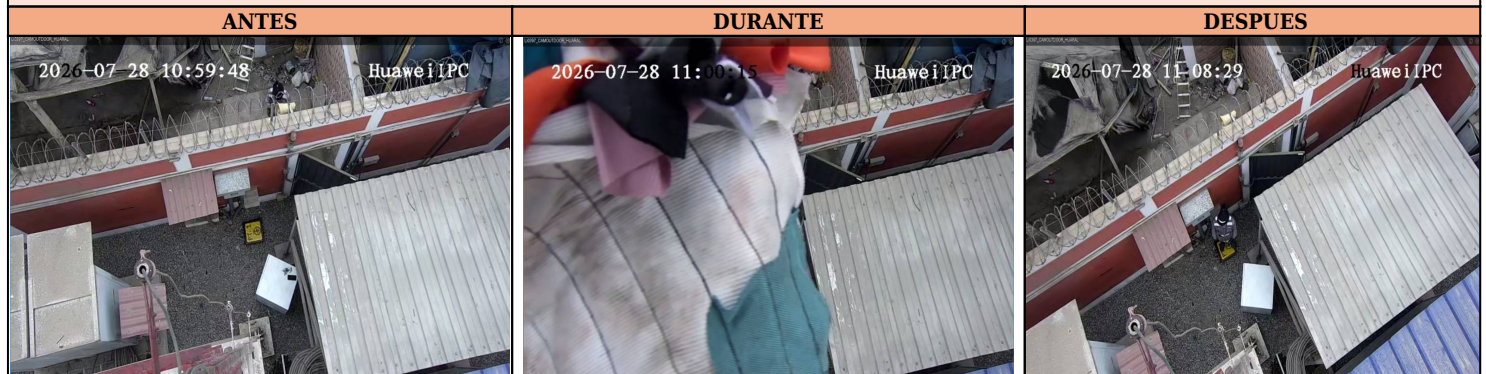
### REGISTRO DE CÁMARA AL MOMENTO DE REALIZAR SU LIMPIEZA

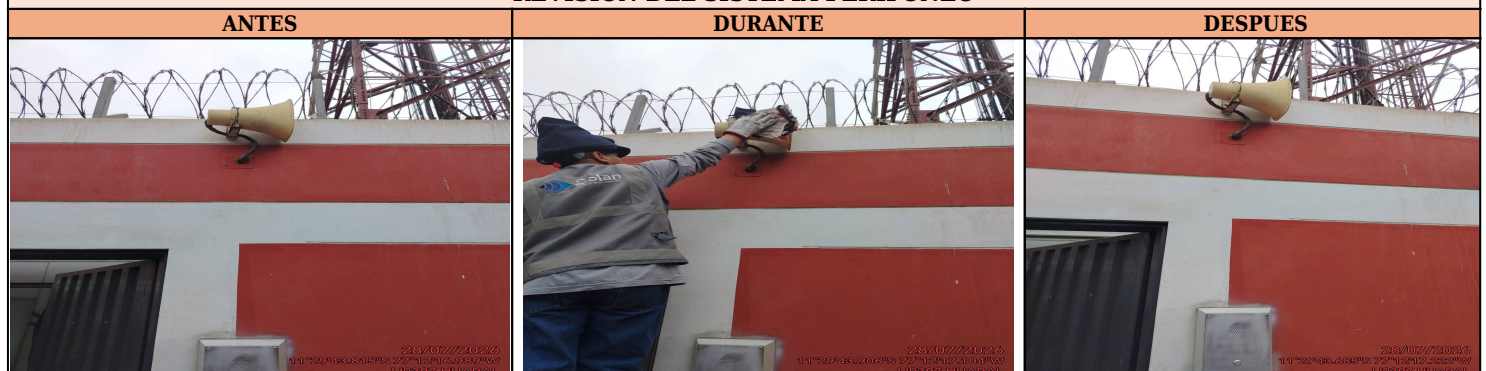
### REVISIÓN DEL SISTEMA PERIFONEO
