## REPORTE FOTOGRÁFICO - SUPERVISION

Nombre de la Estacion: EL MOLINO  
Nombre de Localidad: SUPE  
Fecha: 28/07/2026 - 28/07/2026  
Direccion: CP EL MOLINO  
ID site: LI5656  
CRQ: CRQ000000105472

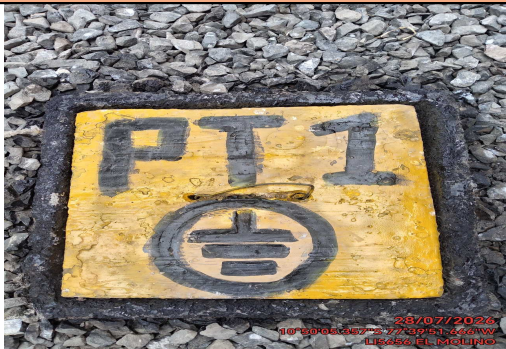
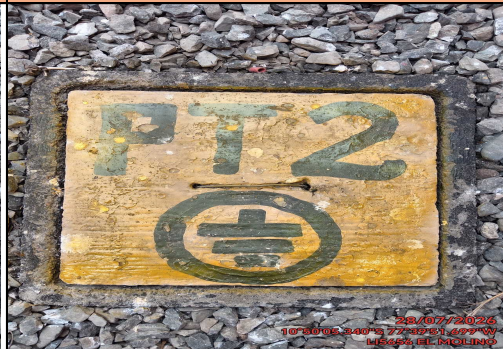
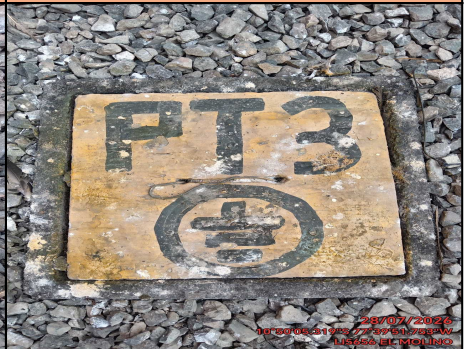
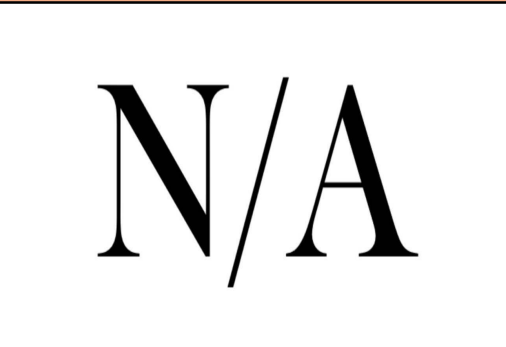
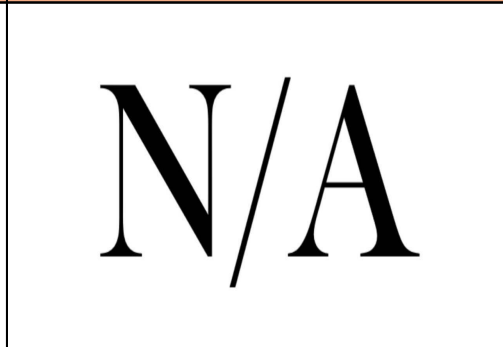
### TAPAS STAP: PINTADO DE TAPAS SEGUN PLANO SPAT

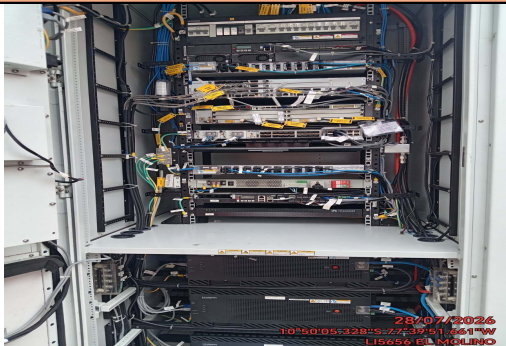
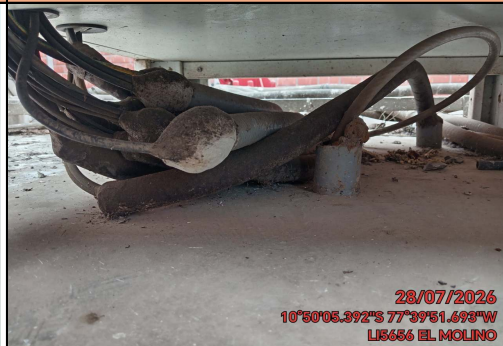
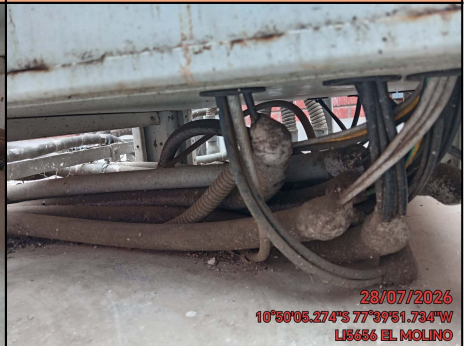
### LIMPIEZA GABINETE: LIMPIEZA DENTRO, PARTE POSTERIOR, PARTE BAJA Y ENTRE LOS GABINETES

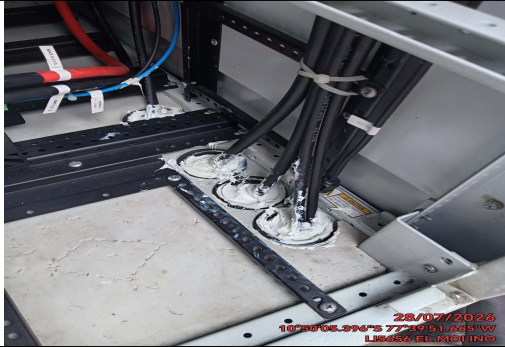
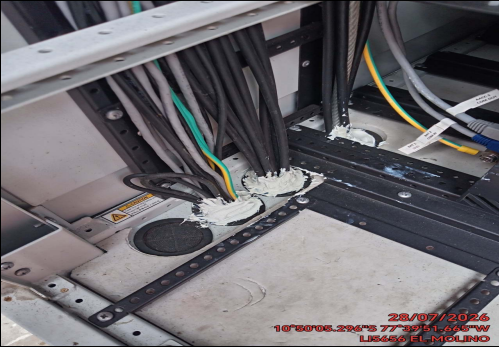
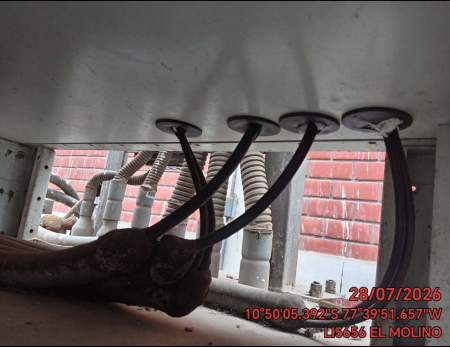
| SELLADO: SELLADO DE EQUIPOS Y DUCTOS POR DONDE INGRESAN LOS CABLES AL GABINETE (CON SIKAFLEX) | | |

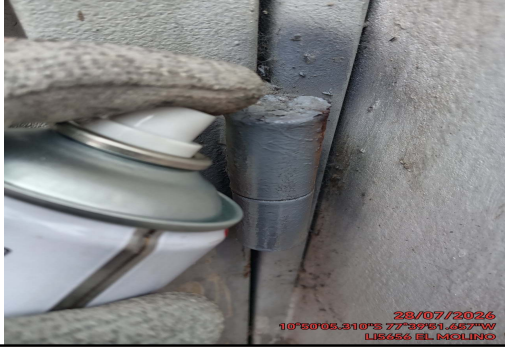
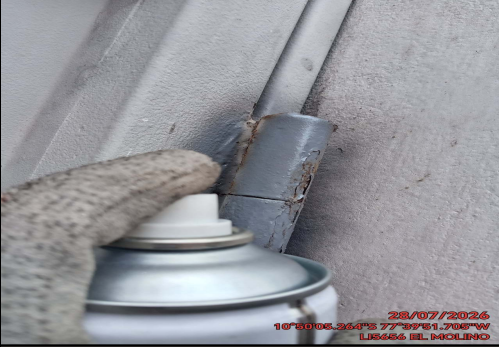
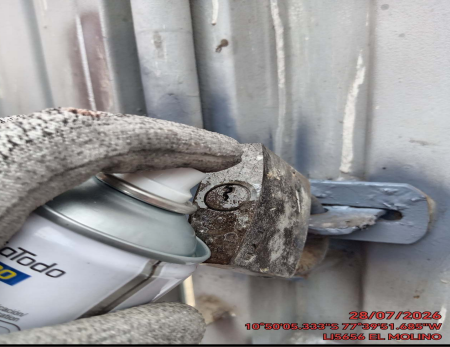
| SELLADO: SELLADO DE EQUIPOS Y DUCTOS POR DONDE INGRESAN LOS CABLES AL GABINETE (CON SIKAFLEX) | | |
|---|---|---|
| ACEITADO: ACEITADO DE PUERTAS Y CANDADOS | | |

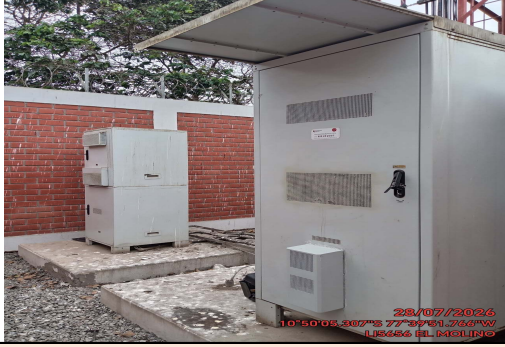
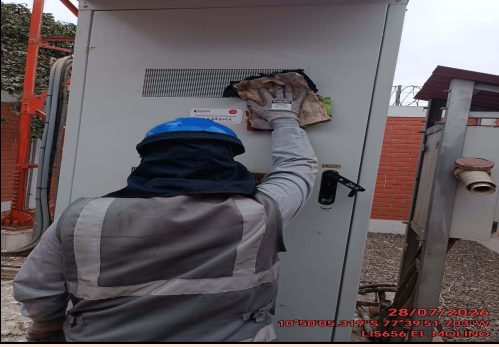
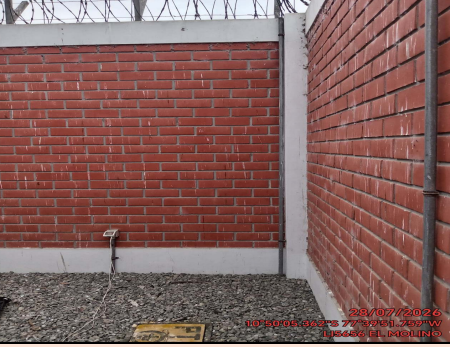
| SELLADO: SELLADO DE EQUIPOS Y DUCTOS POR DONDE INGRESAN LOS CABLES AL GABINETE (CON SIKAFLEX) | | |
|---|---|---|
| LIMPIEZA INTERIOR: LIMPIEZA INTERIOR DEL SITE / DESMALEZADO | | |

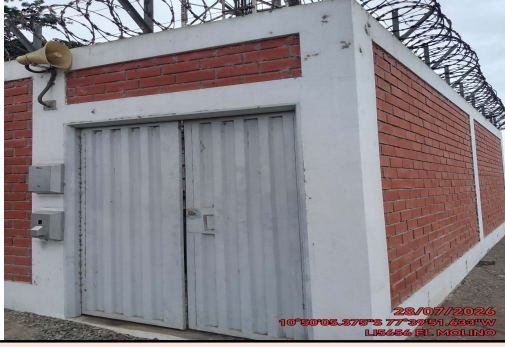
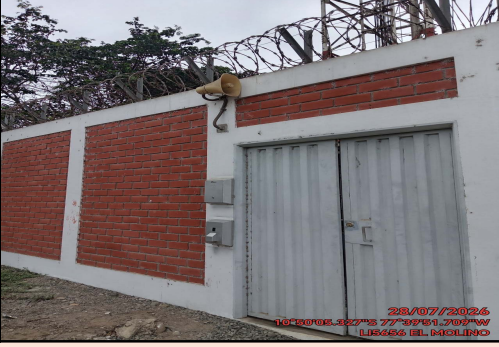
| SELLADO: SELLADO DE EQUIPOS Y DUCTOS POR DONDE INGRESAN LOS CABLES AL GABINETE (CON SIKAFLEX) | | |
|---|---|---|
| LIMPIEZA EXTERIOR: LIMPIEZA EXTERIOR DEL SITE / DESMALEZADO | | |

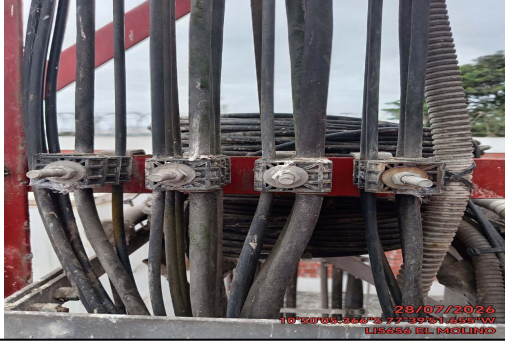
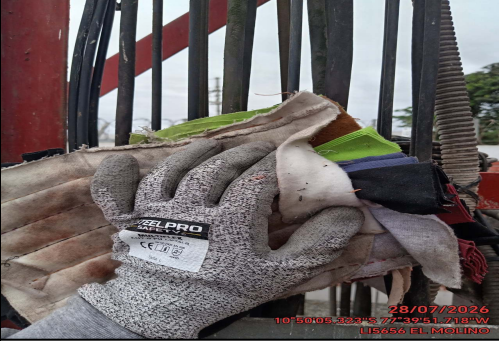
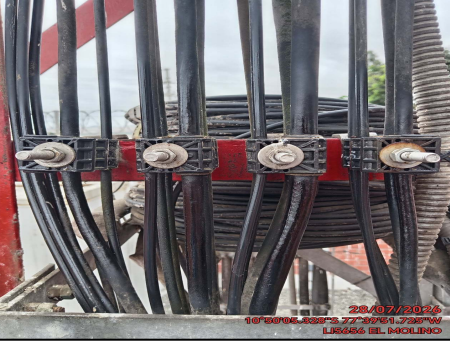
| SELLADO: SELLADO DE EQUIPOS Y DUCTOS POR DONDE INGRESAN LOS CABLES AL GABINETE (CON SIKAFLEX) | | |
|---|---|---|
| CLAMPS: REVISION DE CLAMPS EN CABLES IF, FO Y ENERGIZADO DE RRU's | | |

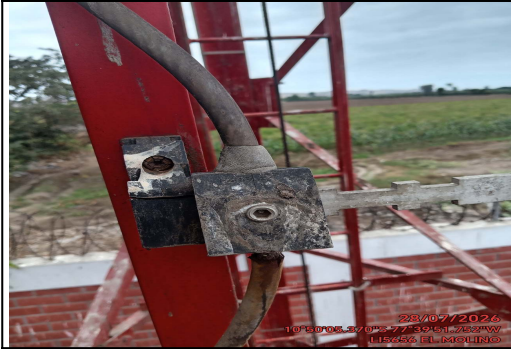
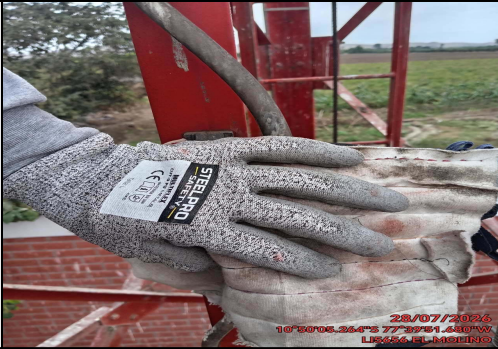
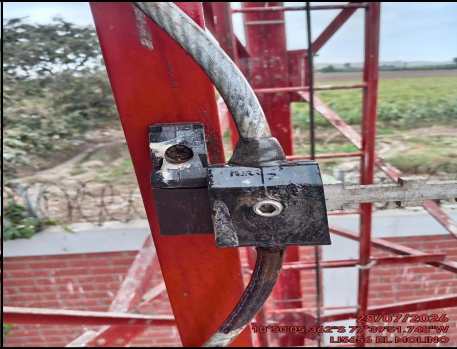
GROUNDING KIT: REVISION DE ATERRAMIENTO DE CABLES IF, FO Y ENERGIZADO DE RRUs

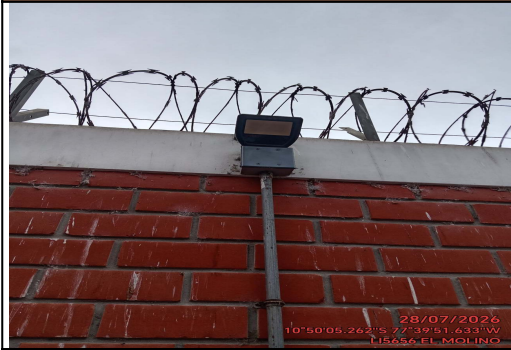
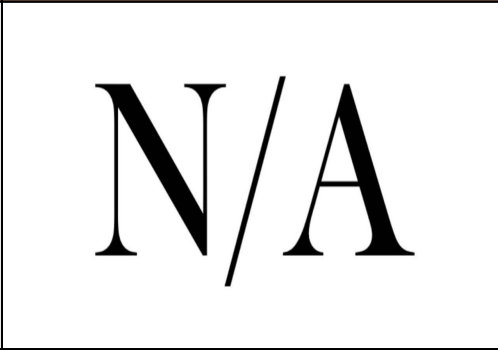
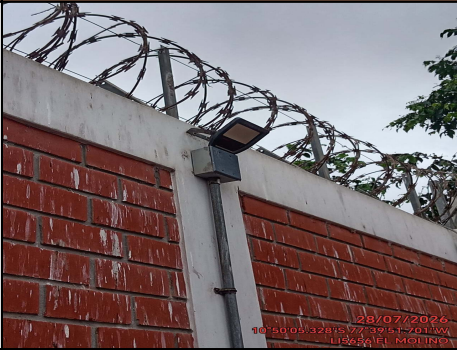
REVISION DEL ESTADO DE LUMINARIA DE EMERGENCIA (LUMINARIA ENCENDIDA Y APAGADA)

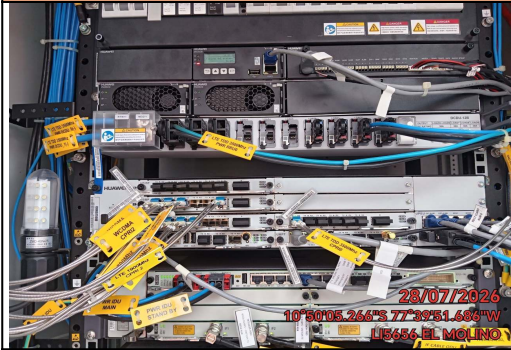
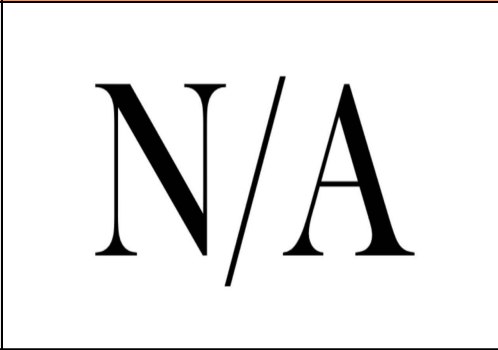
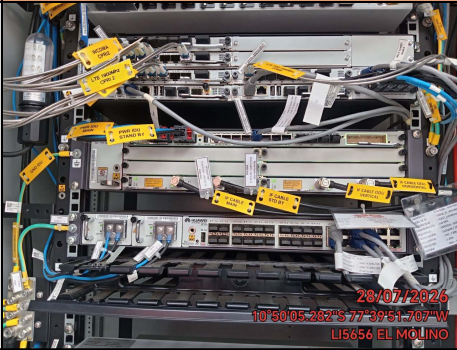
ETIQUETADO DE DATOS, POWER, TIERRA DE IDU Y TIERRA DE BBU CORRECTAMENTE ETIQUETADOS

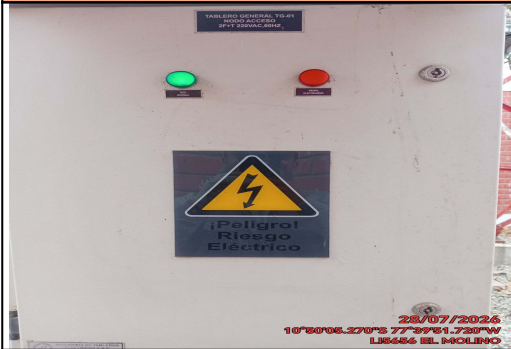
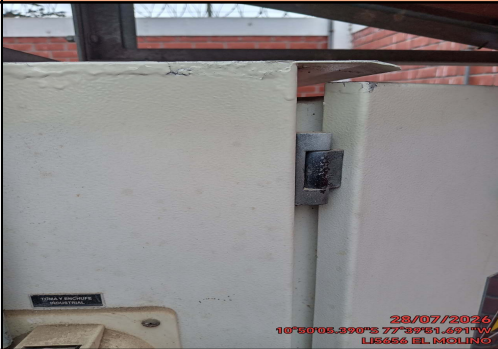
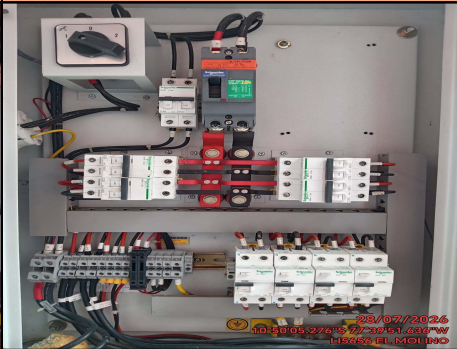
TABLERO PRONATEL: REVISION DEL ESTADO FISICO DE TABLERO (CORROSION / OXIDO)

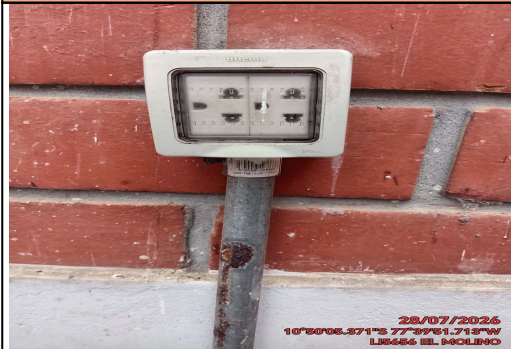
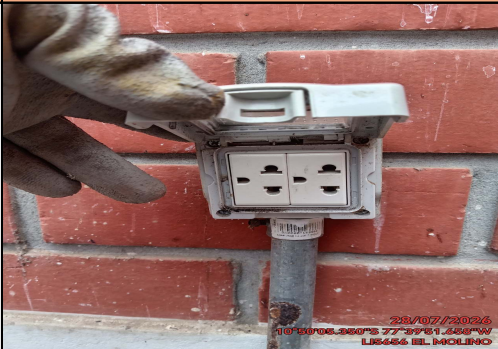
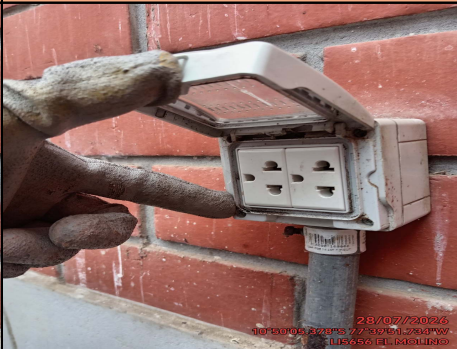
TOMACORRIENTES: REVISION DEL ESTADO FISICO DE TOMACORRIENTES

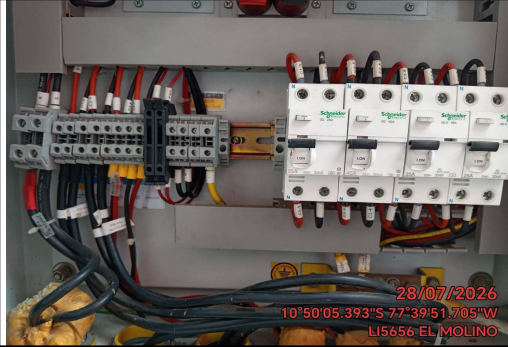
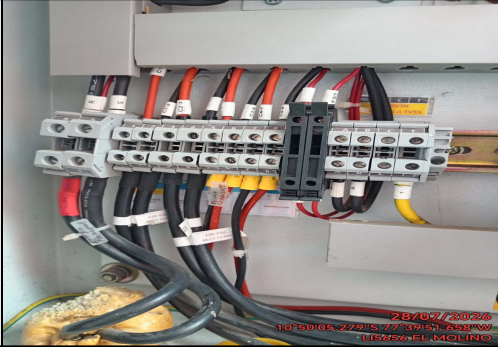
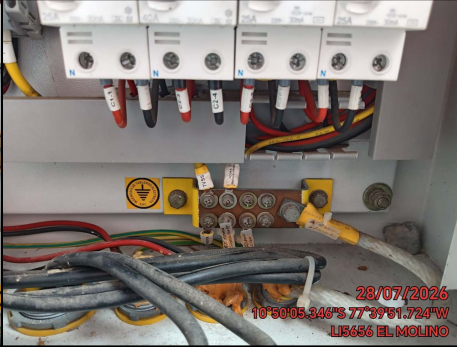
**BORNERAS: DETECCION DE TERMINALES DE CABLES EN TABLERO GENERAL SIN BORNERA**

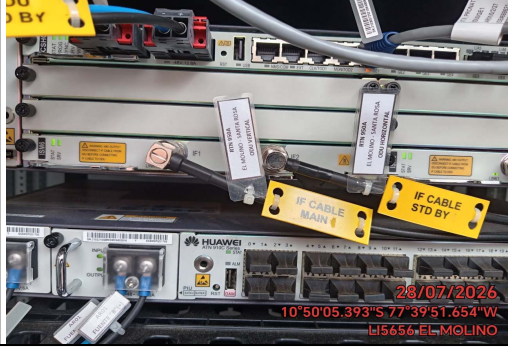
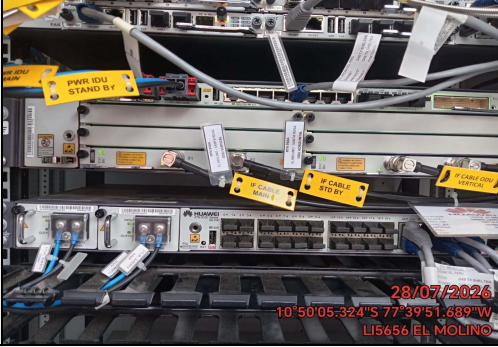
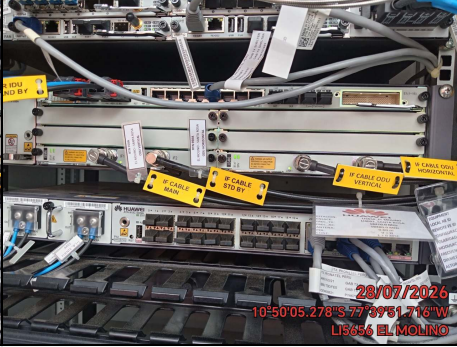
**CONECTORES: DETECCION DE CONECTORES FI EN IDU SIN PROTECCION DE MANGA TERMOCONTRAIBLE**
