## REPORTE FOTOGRÁFICO - Sistema de Obras Civiles / Seguridad Exterior

**Nombre de la Estacion:** LA UNION BAJA  
**Nombre de Localidad:** SAYAN  
**Fecha:** 29/07/2026 - 29/07/2026  
**Direccion:** CP LA UNION MZ B LT 11  
**ID site:** LI5403  
**CRQ:** CRQ000000105474

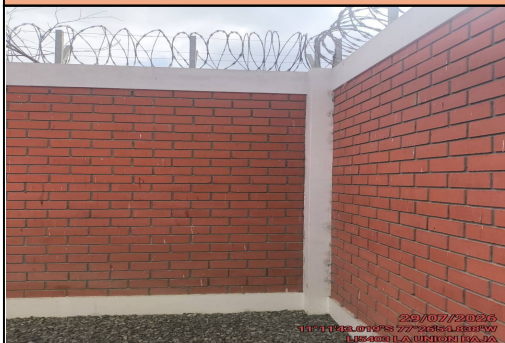
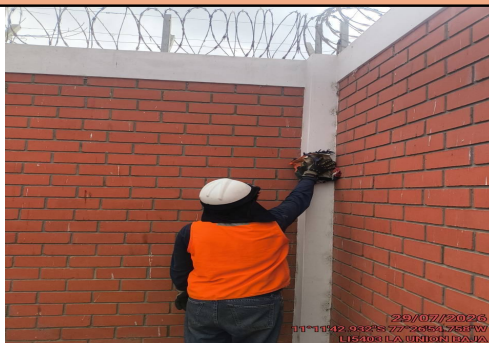
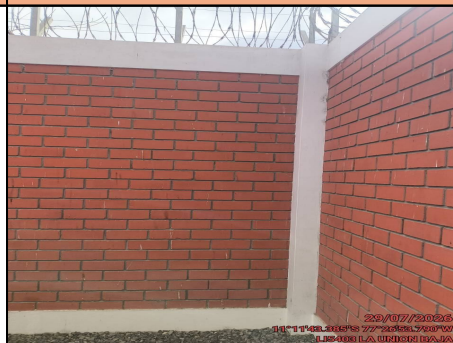
### REVISION DEL ESTADO DE COLUMNAS Y VIGAS

| CHECKLIST - OBRA CIVIL | | |
|---|---|---|
| Estructura | OK | Verificar el estado de la estructura en general |

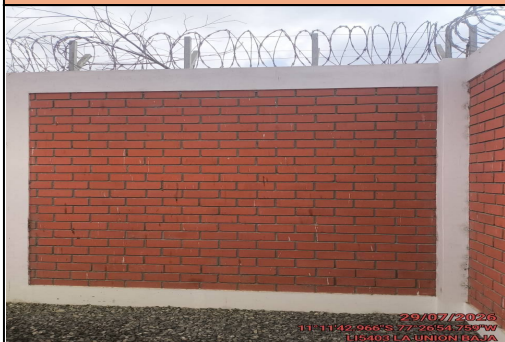
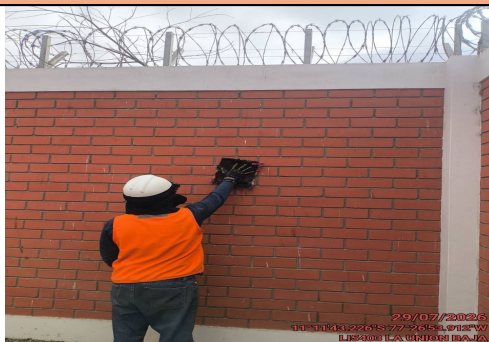
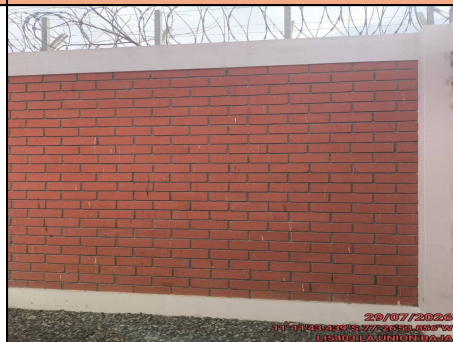
### REVISION DEL ESTADO DEL CERCO PERIMETRICO

| CHECKLIST - OBRA CIVIL | | |
|---|---|---|
| Estado de Puertas y paredes | OK | Verificar el estado de puertas, paredes y cerraduras |

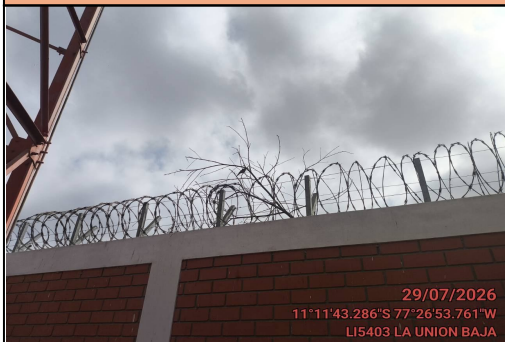
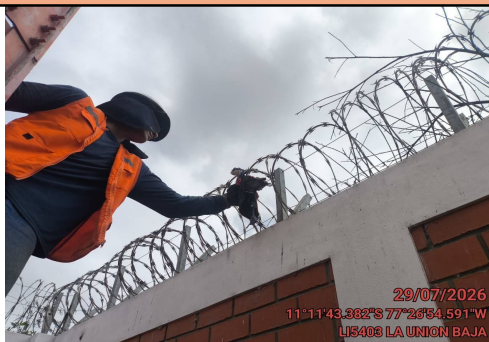
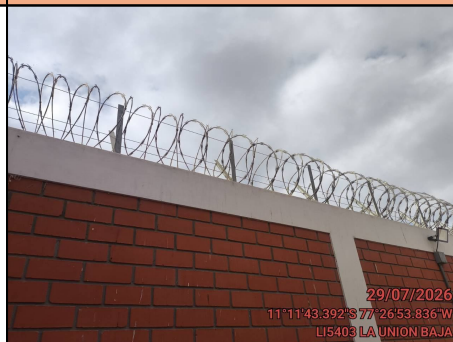
### REVISION DEL ESTADO DE LA CONCERTINA

| CHECKLIST - OBRA CIVIL | | |
|---|---|---|
| Concertina | OK | Verificar el estado de la concertina |
