## REPORTE FOTOGRÁFICO - SUPERVISION

**Nombre de la Estacion:** LA UNION BAJA  
**Nombre de Localidad:** SAYAN  
**Fecha:** 29/07/2026 - 29/07/2026  
**Direccion:** CP LA UNION MZ B LT 11  
**ID site:** LI5403  
**CRQ:** CRQ000000105474

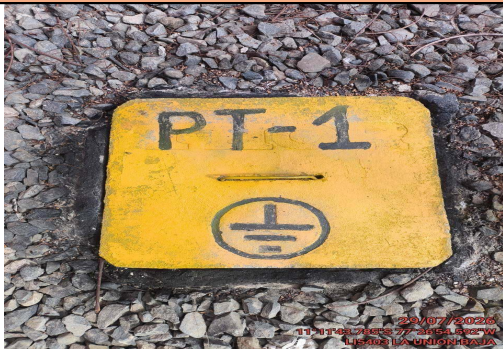
FOTO 1

### TAPAS STAP: PINTADO DE TAPAS SEGUN PLANO SPAT

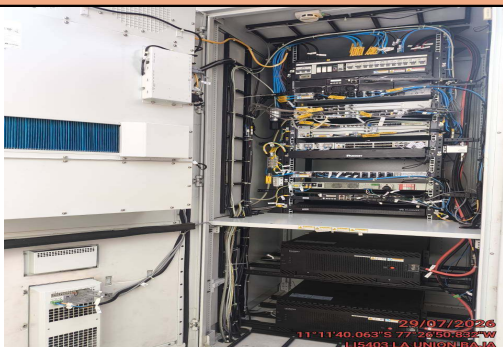
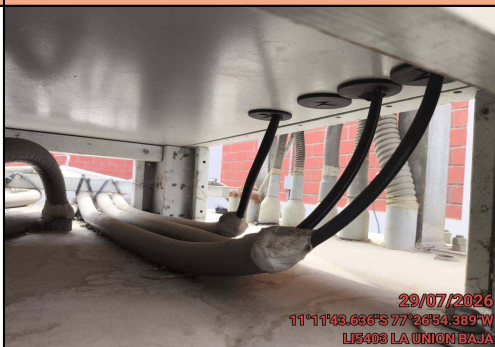
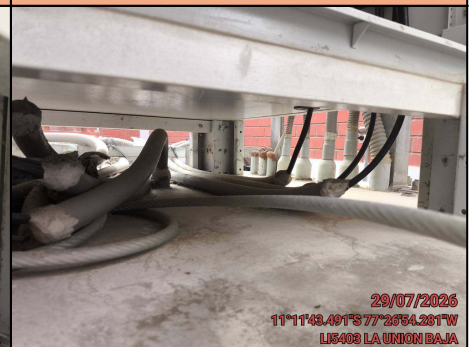
### LIMPIEZA GABINETE: LIMPIEZA DENTRO, PARTE POSTERIOR, PARTE BAJA Y ENTRE LOS GABINETES

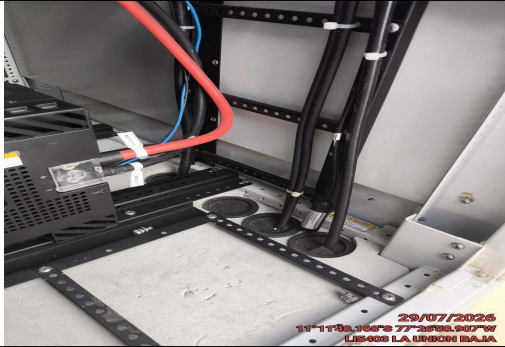
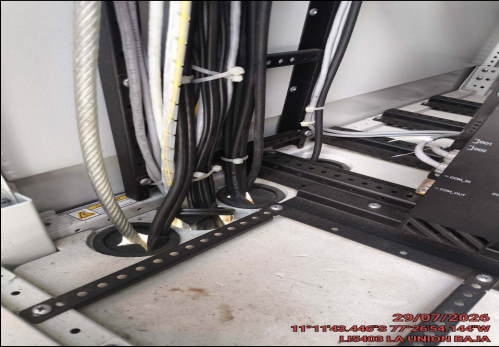
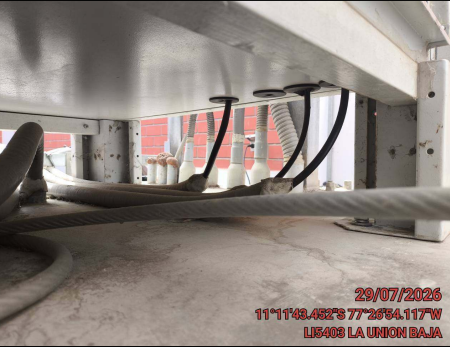
| SELLADO: SELLADO DE EQUIPOS Y DUCTOS POR DONDE INGRESAN LOS CABLES AL GABINETE (CON SIKAFLEX) | | |

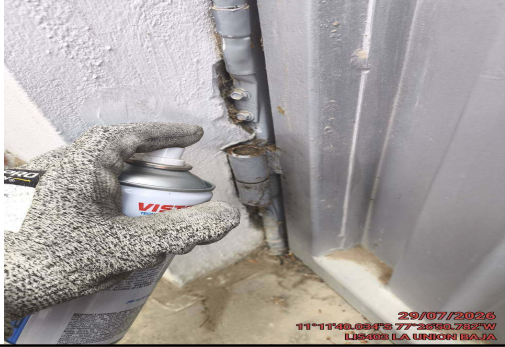
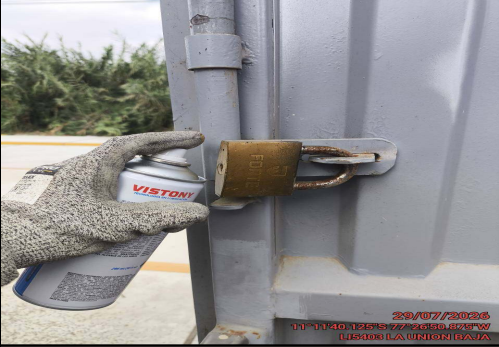
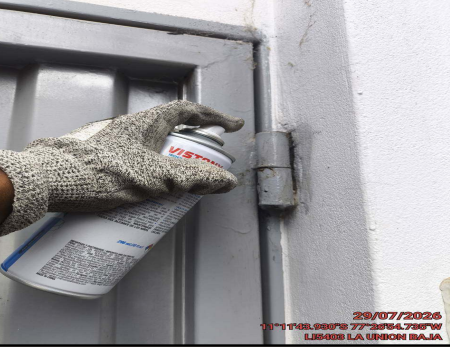
| SELLADO: SELLADO DE EQUIPOS Y DUCTOS POR DONDE INGRESAN LOS CABLES AL GABINETE (CON SIKAFLEX) | | |
|---|---|---|
| ACEITADO: ACEITADO DE PUERTAS Y CANDADOS | | |

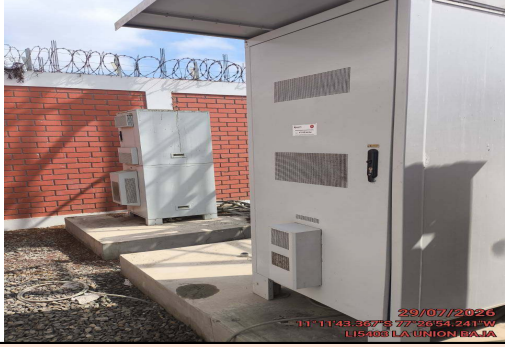
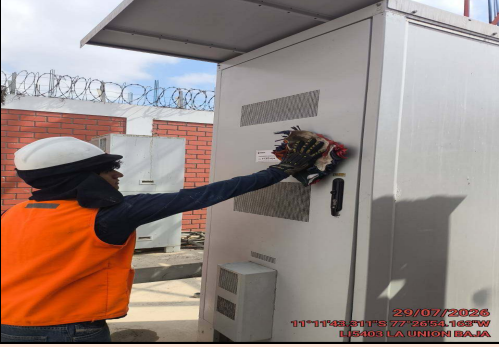
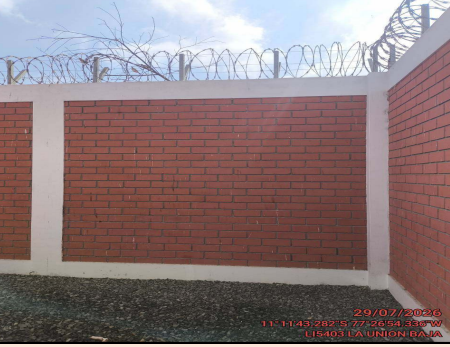
| SELLADO: SELLADO DE EQUIPOS Y DUCTOS POR DONDE INGRESAN LOS CABLES AL GABINETE (CON SIKAFLEX) | | |
|---|---|---|
| LIMPIEZA INTERIOR: LIMPIEZA INTERIOR DEL SITE / DESMALEZADO | | |

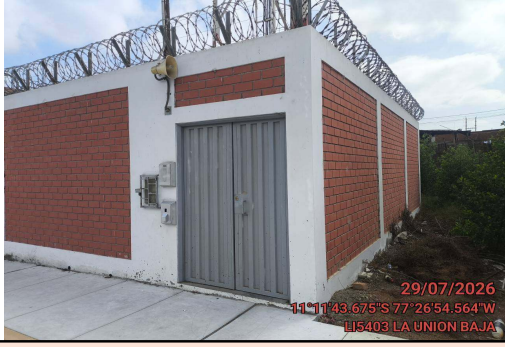
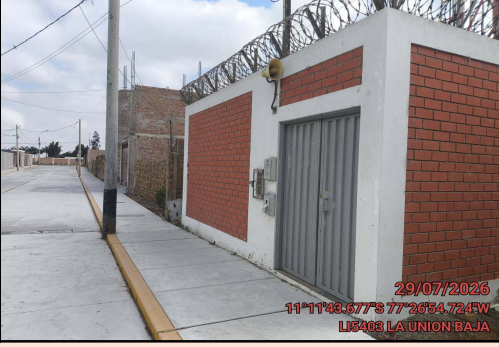
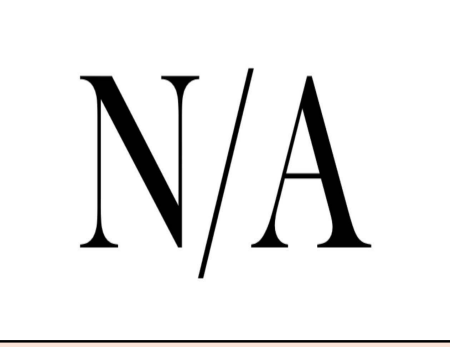
| SELLADO: SELLADO DE EQUIPOS Y DUCTOS POR DONDE INGRESAN LOS CABLES AL GABINETE (CON SIKAFLEX) | | |
|---|---|---|
| LIMPIEZA EXTERIOR: LIMPIEZA EXTERIOR DEL SITE / DESMALEZADO | | |

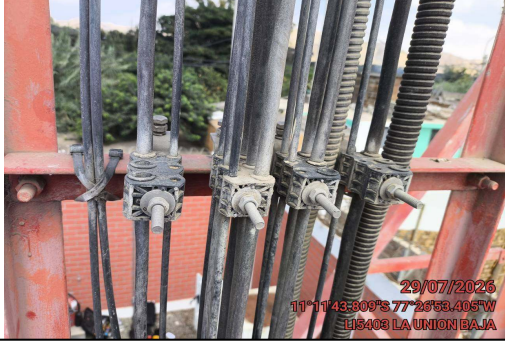
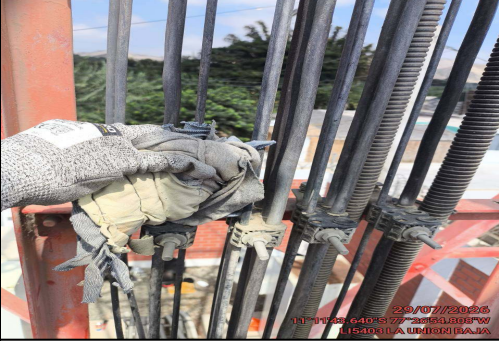
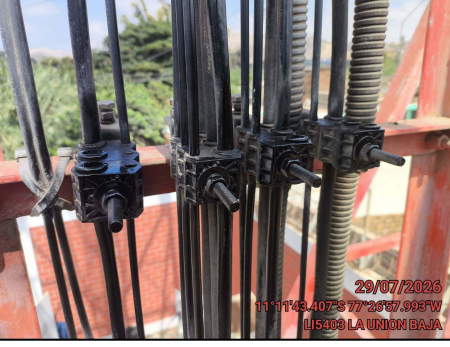
| SELLADO: SELLADO DE EQUIPOS Y DUCTOS POR DONDE INGRESAN LOS CABLES AL GABINETE (CON SIKAFLEX) | | |
|---|---|---|
| CLAMPS: REVISION DE CLAMPS EN CABLES IF, FO Y ENERGIZADO DE RRUs | | |

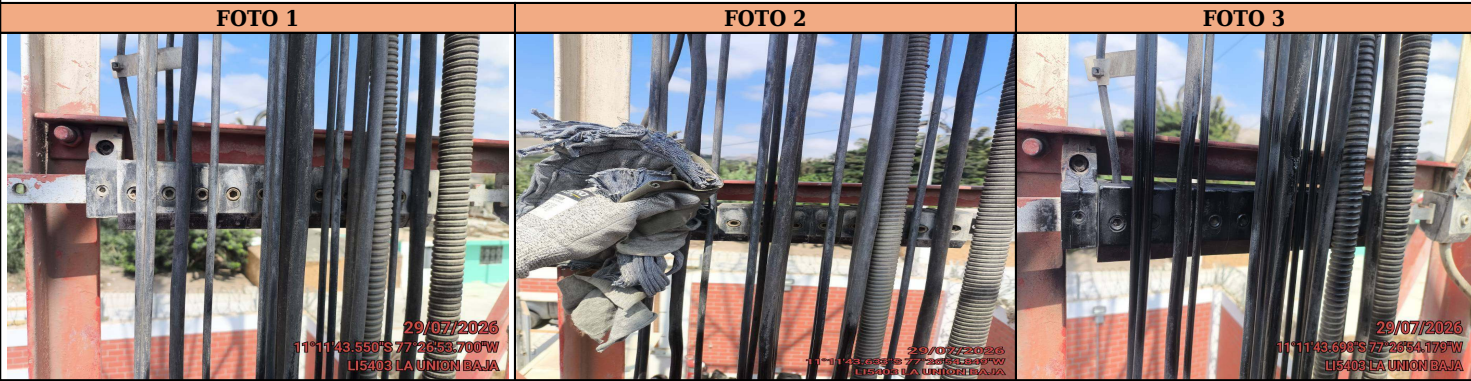
GROUNDING KIT: REVISION DE ATERRAMIENTO DE CABLES IF, FO Y ENERGIZADO DE RRUs

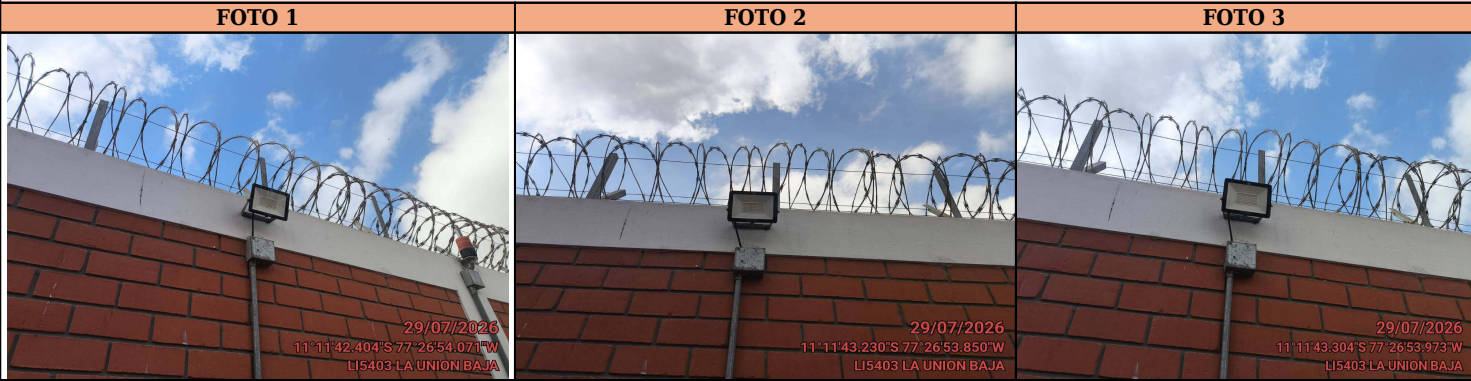
REVISION DEL ESTADO DE LUMINARIA DE EMERGENCIA (LUMINARIA ENCENDIDA Y APAGADA)

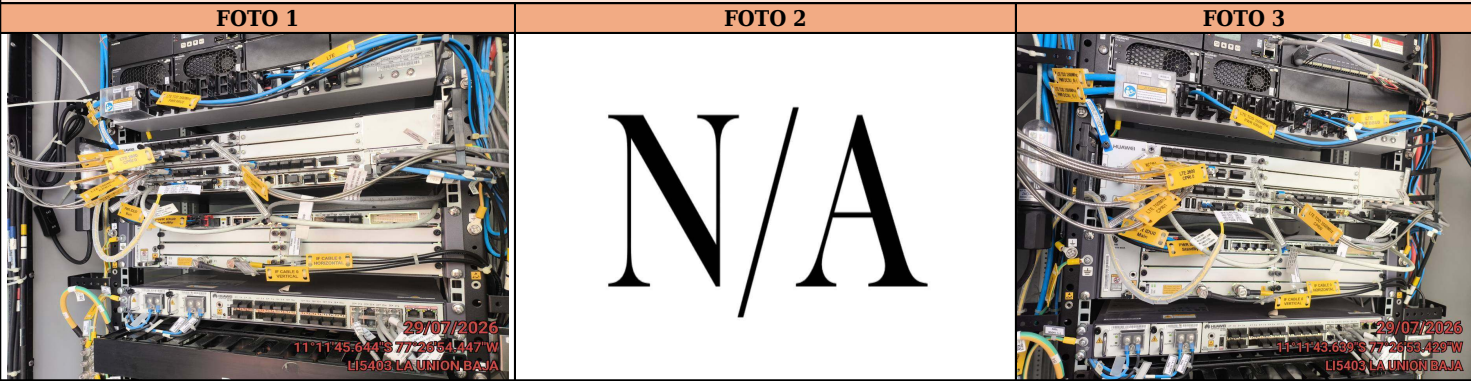
ETIQUETADO DE DATOS, POWER, TIERRA DE IDU Y TIERRA DE BBU CORRECTAMENTE ETIQUETADOS

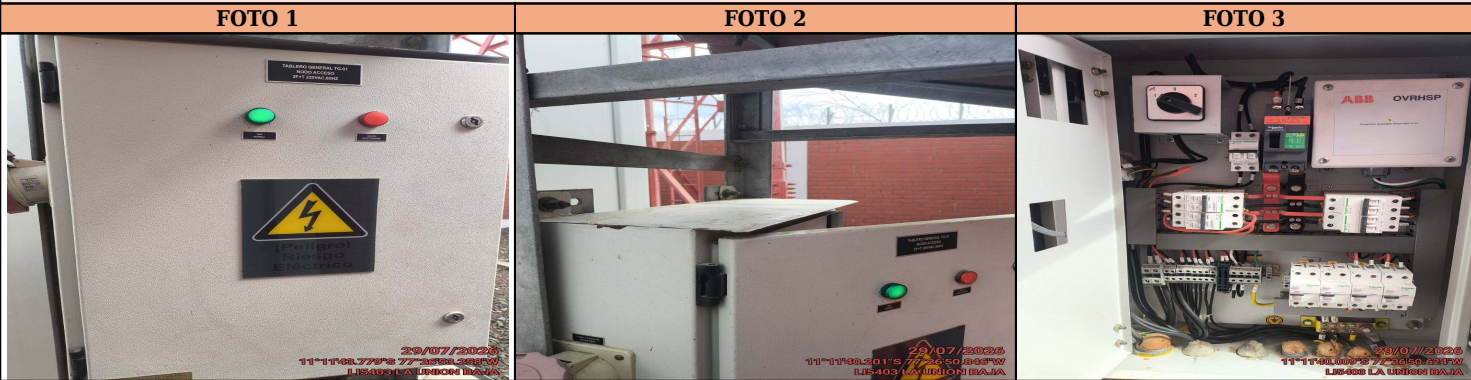
TABLERO PRONATEL: REVISION DEL ESTADO FISICO DE TABLERO (CORROSION / OXIDO)

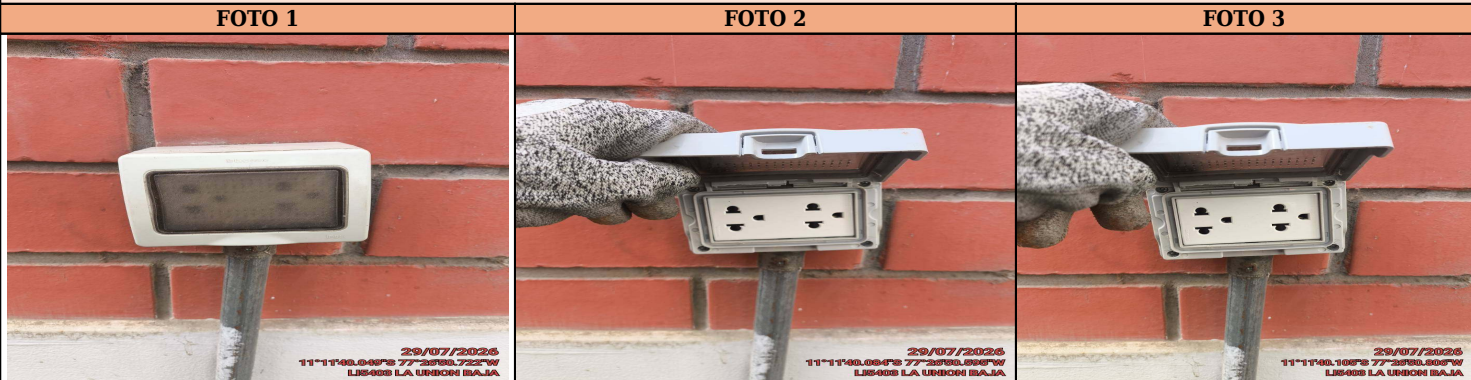
TOMACORRIENTES: REVISION DEL ESTADO FISICO DE TOMACORRIENTES

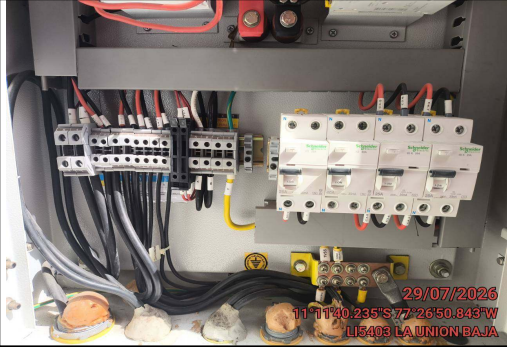
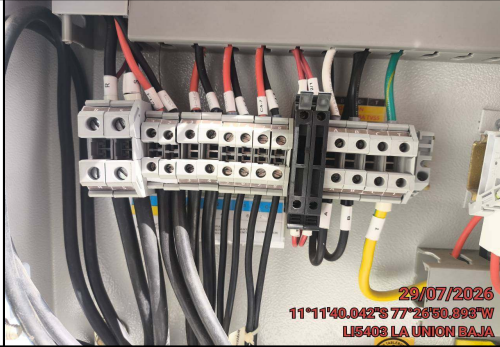
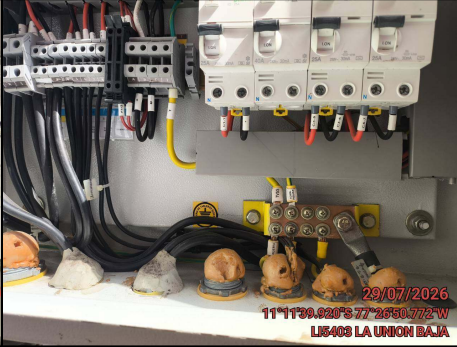
**BORNERAS: DETECCION DE TERMINALES DE CABLES EN TABLERO GENERAL SIN BORNERA**

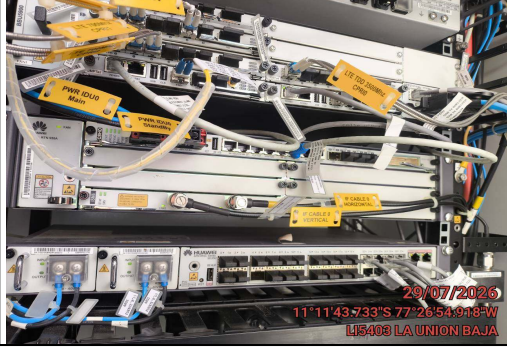
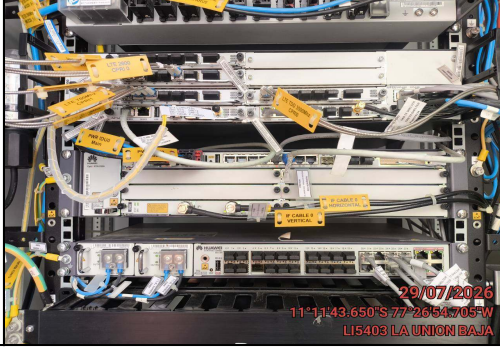
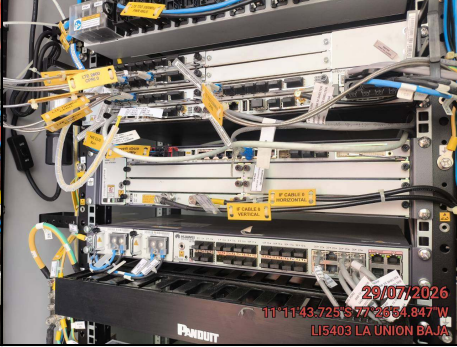
**CONECTORES: DETECCION DE CONECTORES FI EN IDU SIN PROTECCION DE MANGA TERMOCONTRAIBLE**
