## REPORTE FOTOGRÁFICO - Sistema de Climatización A/A

**Nombre de la Estación:** DIECISIETE DE ENERO  
**Nombre de Localidad:** SAYAN  
**Fecha:** 23/06/2026 - 23/06/2026  
**Dirección:** CENTRO POBLADO DIECISIETE DE ENERO  
**ID site:** LI5394  
**CRQ:** CRQ000000106677

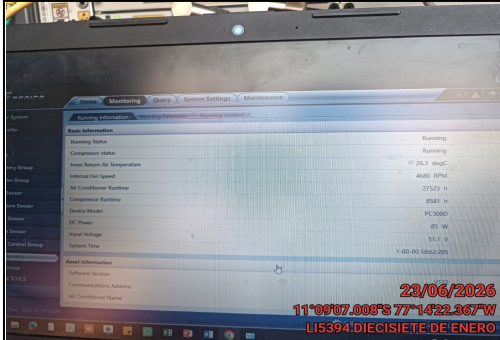
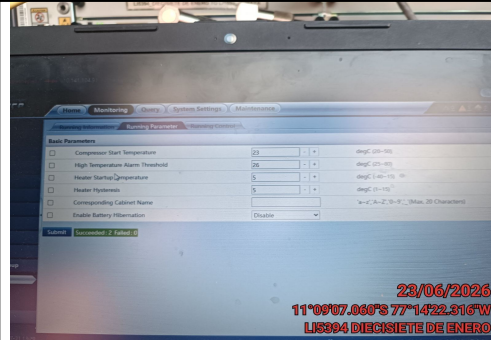
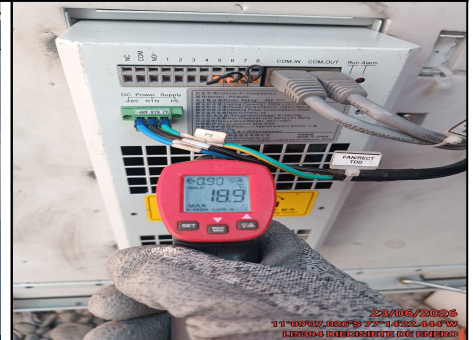
### VERIFICACION DE PARAMETROS DE OPERACION: TEMPERATURA [°C]

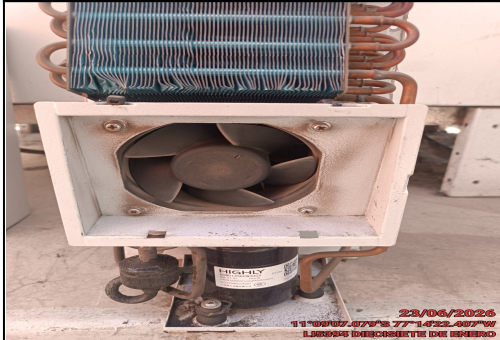
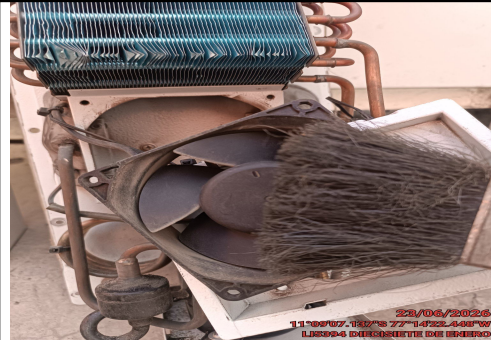
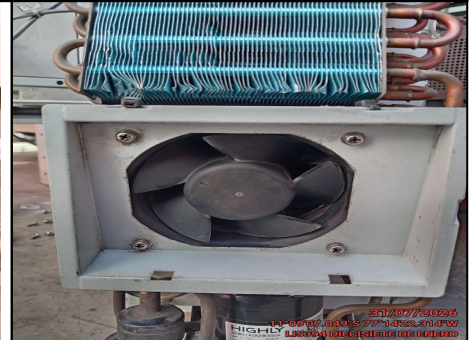
### LIMPIEZA DE MOTOR DEL CONDENSADOR

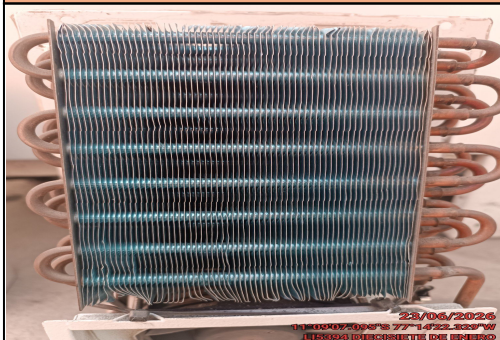
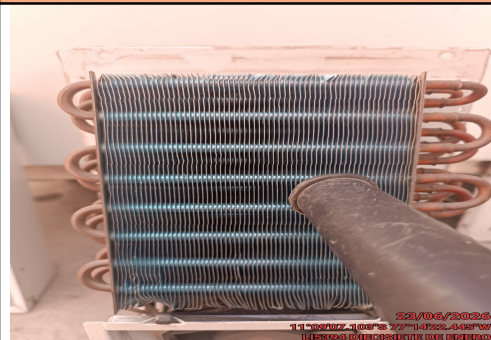
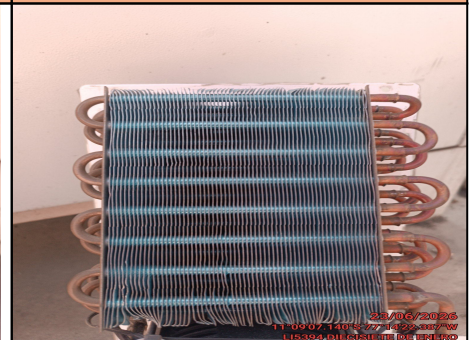
### LIMPIEZA DE SERPENTIN DEL CONDENSADOR
