## REPORTE FOTOGRÁFICO - Sistema de Seguridad Física Interior

**Nombre de la Estación:** DIECISIETE DE ENERO  
**Nombre de Localidad:** SAYAN  
**Fecha:** 05/08/2026 - 05/08/2026  
**Dirección:** CENTRO POBLADO DIECISIETE DE ENERO  
**ID site:** LI5394  
**CRQ:** CRQ000000108674

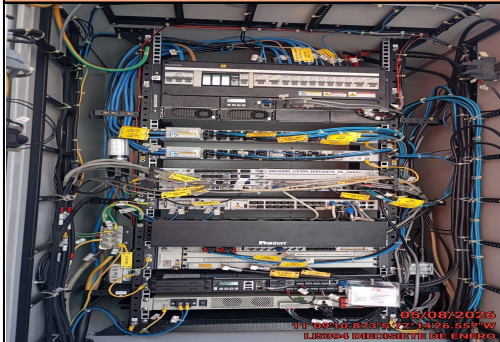
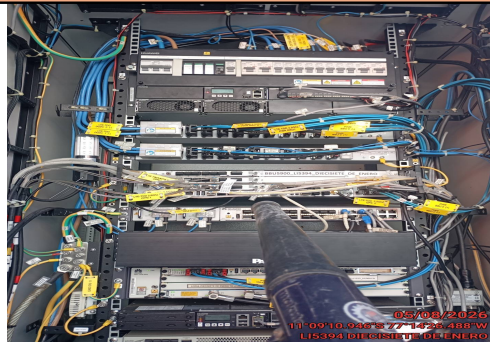
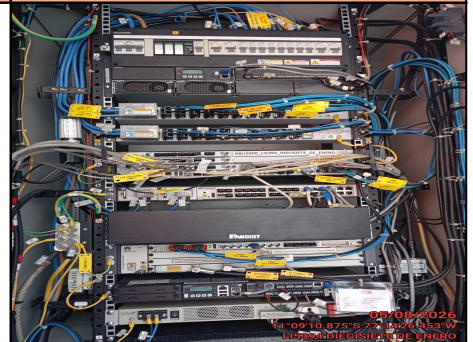
### LIMPIEZA GENERAL DE LOS EQUIPOS DEL SISTEMA

| CHECKLIST - SISTEMA DE SEGURIDAD | | |
|---|---|---|
| Sistema | OK | Limpieza de Componentes y/o equipos en general del Sistema |

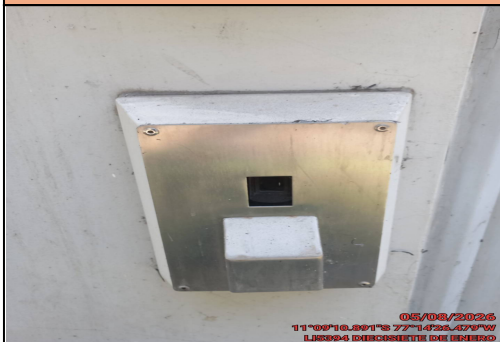
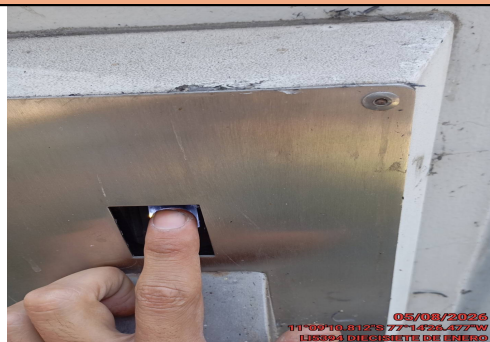
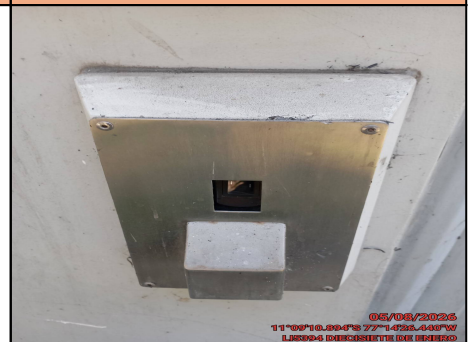
### REVISIÓN DEL BUEN FUNCIONAMIENTO DE LA LECTORA

| CHECKLIST - SISTEMA DE SEGURIDAD | | |
|---|---|---|
| Lector de Huella | OK | Verificar el buen funcionamiento de la lectora |

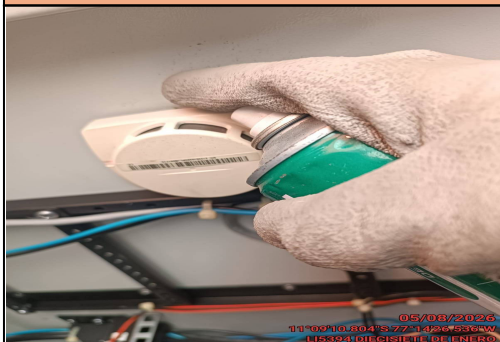
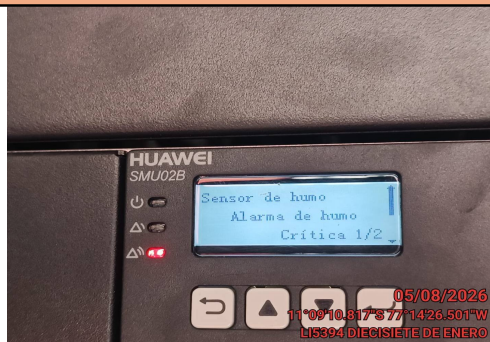
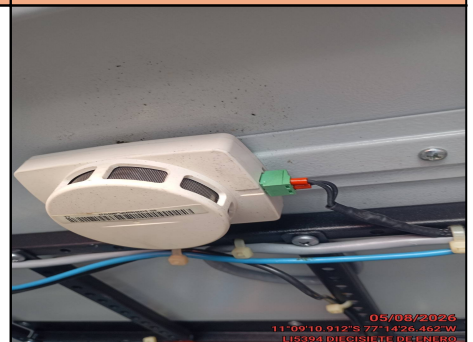
### REVISIÓN DEL FUNCIONAMIENTO DEL SENSOR DE HUMO

| CHECKLIST - SISTEMA DE SEGURIDAD | | |
|---|---|---|
| Sensor de Humo | OK | Revisión estado del sensor de Humo |
| Sensor de Humo | OK | Verificar activación de la sirena y alarma generada en NOC |

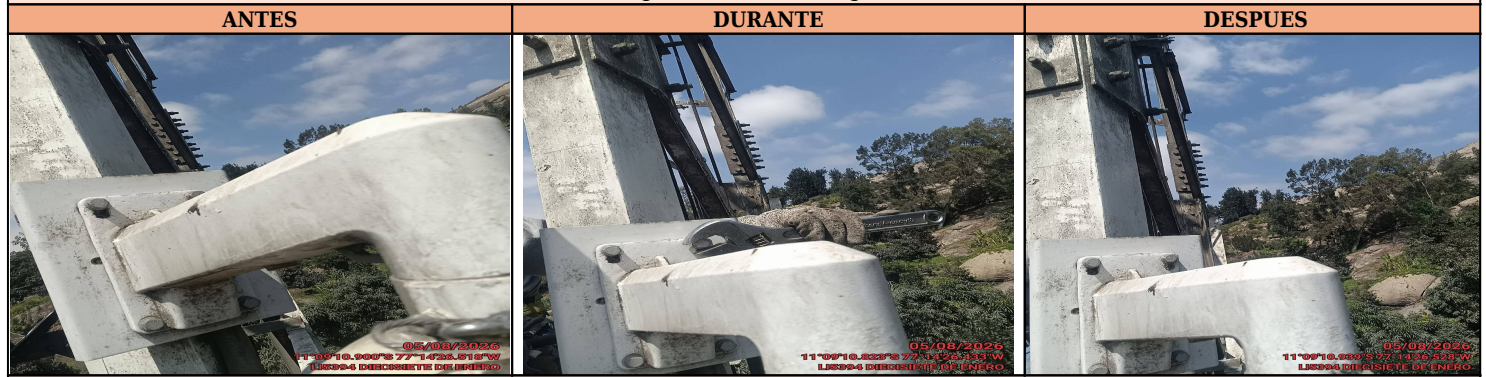
### REVISIÓN DE SUJECCIÓN Y ANCLAJES DE CÁMARA

| CHECKLIST - SISTEMA DE SEGURIDAD | | |
|---|---|---|
| Cámara | OK | Revisión de sujeción y anclajes de la Cámara |

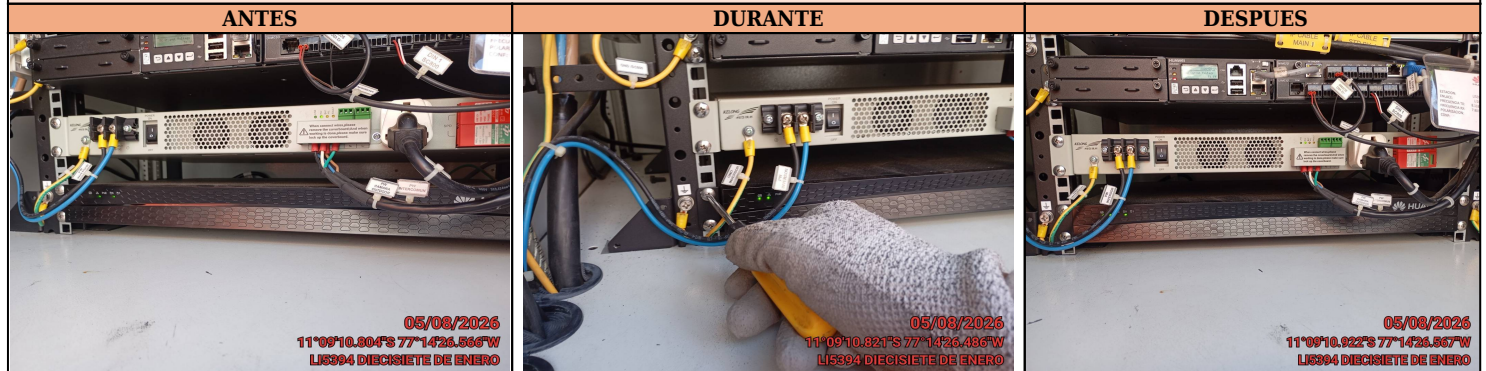
### REVISIÓN DEL EQUIPO DE GRABACIÓN (VCN510 - 8P)

| CHECKLIST - SISTEMA DE SEGURIDAD | | |
|---|---|---|
| Grabador de Video | OK | Verificar grabación local desde el NOC |

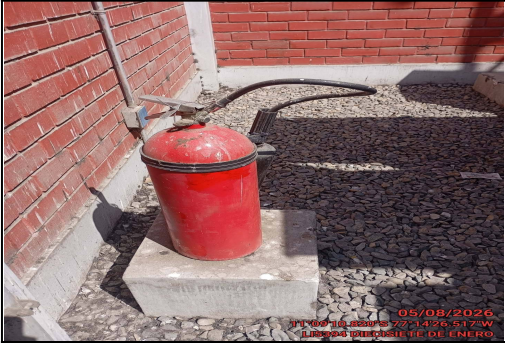
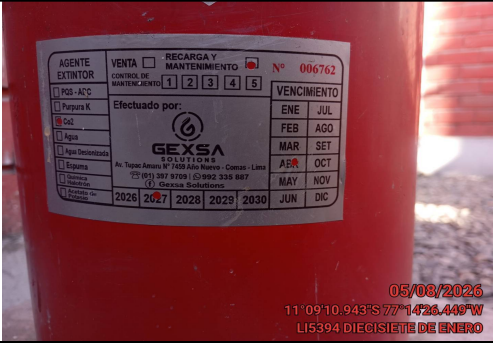
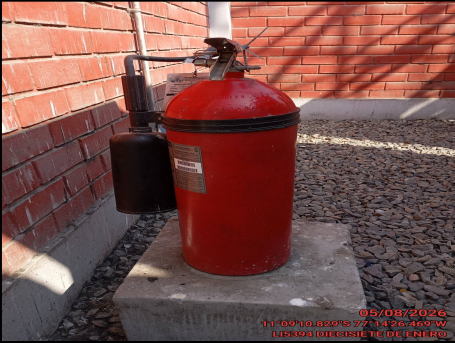
| REVISIÓN DE LA SIRENA | | |
|---|---|---|
| REVISIÓN DEL EXTINTOR | | |

| CHECKLIST - SISTEMA DE SEGURIDAD | | |
|---|---|---|
| Extintor | OK | Verificar estado y Fecha de caducidad del Extintor |

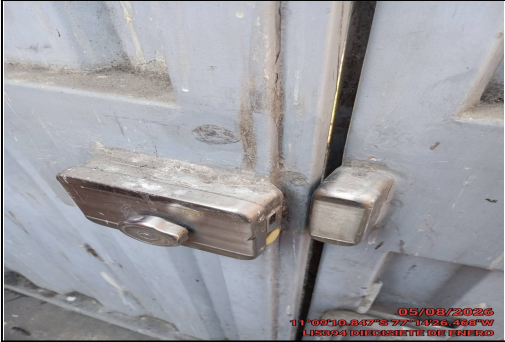
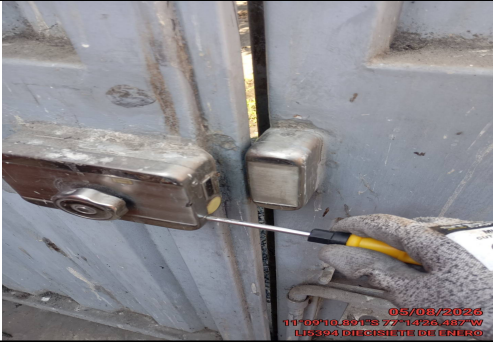
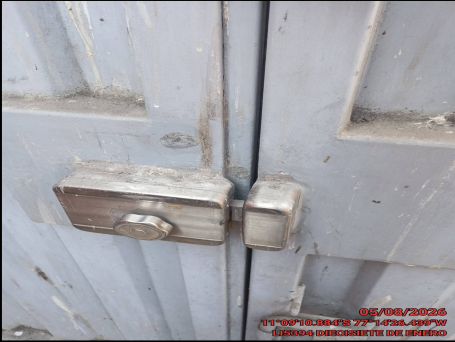
| REVISIÓN DE LA SIRENA | | |
|---|---|---|
| REVISIÓN DEL CORRECTO FUNCIONAMIENTO DE LA CHAPA ELÉCTRICA | | |

| CHECKLIST - SISTEMA DE SEGURIDAD | | |
|---|---|---|
| Chapa Eléctrica | OK | Verificar Apertura de puerta (remoto y presencial) |
