## REPORTE FOTOGRÁFICO - SUPERVISION

**Nombre de la Estacion:** DIECISIETE DE ENERO  
**Nombre de Localidad:** SAYAN  
**Fecha:** 05/08/2026 - 05/08/2026  
**Direccion:** CENTRO POBLADO DIECISIETE DE ENERO  
**ID site:** LI5394  
**CRQ:** CRQ000000108674

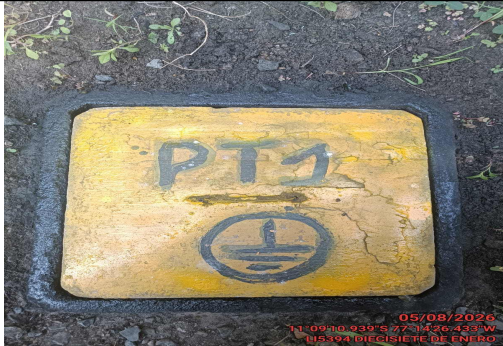
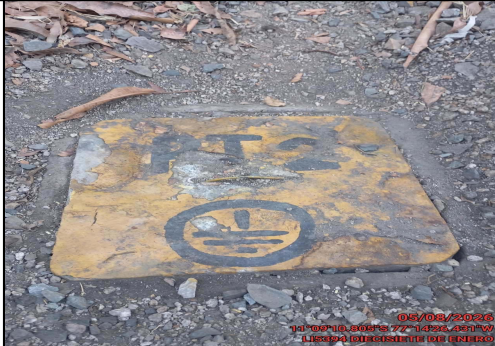
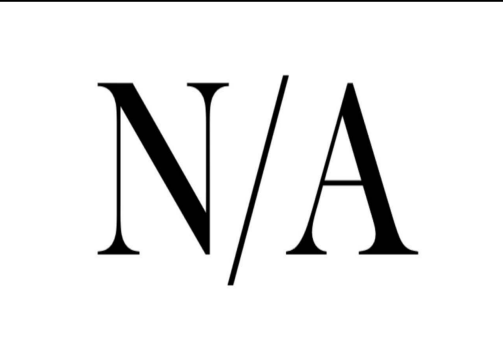
### TAPAS STAP: PINTADO DE TAPAS SEGUN PLANO SPAT

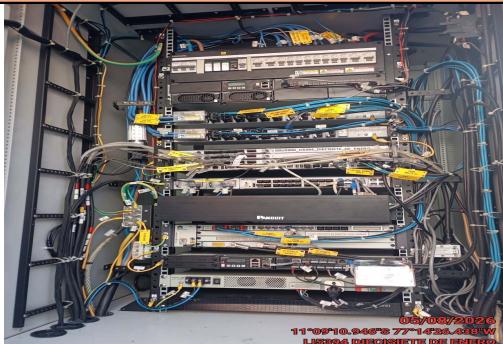
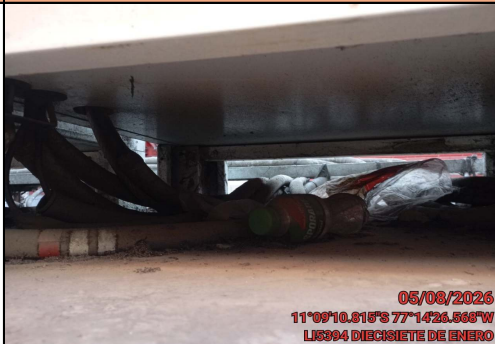
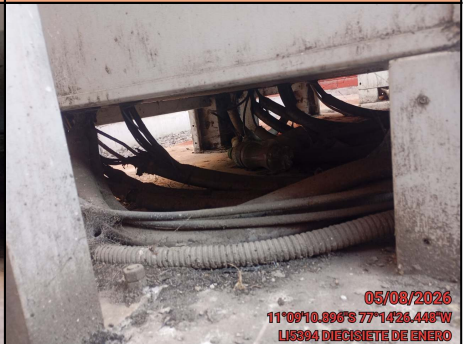
### LIMPIEZA GABINETE: LIMPIEZA DENTRO, PARTE POSTERIOR, PARTE BAJA Y ENTRE LOS GABINETES

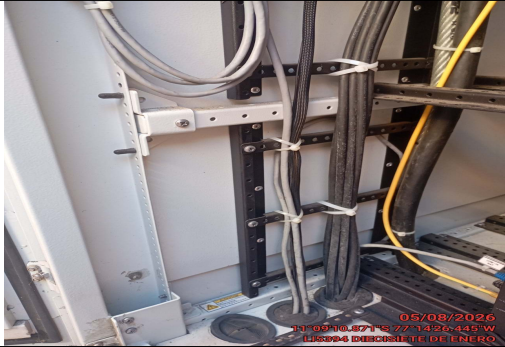
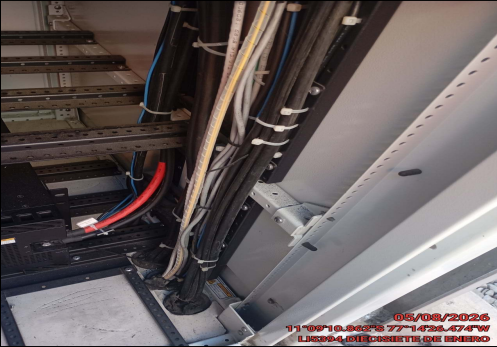
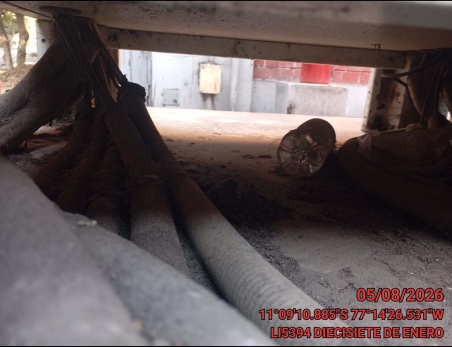
| SELLADO: SELLADO DE EQUIPOS Y DUCTOS POR DONDE INGRESAN LOS CABLES AL GABINETE (CON SIKAFLEX) | | |

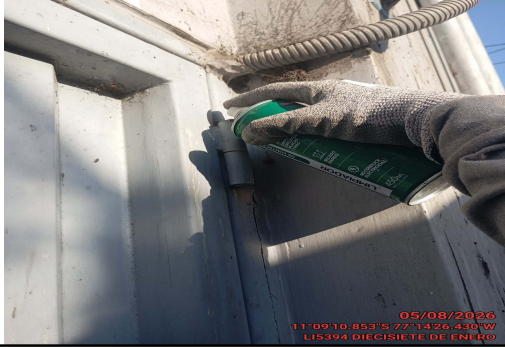
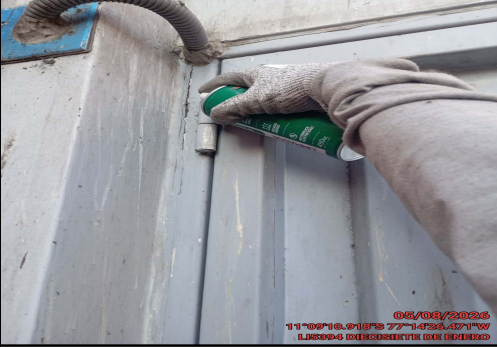
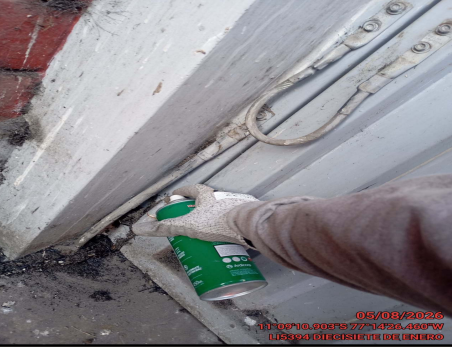
| SELLADO: SELLADO DE EQUIPOS Y DUCTOS POR DONDE INGRESAN LOS CABLES AL GABINETE (CON SIKAFLEX) | | |
|---|---|---|
| ACEITADO: ACEITADO DE PUERTAS Y CANDADOS | | |

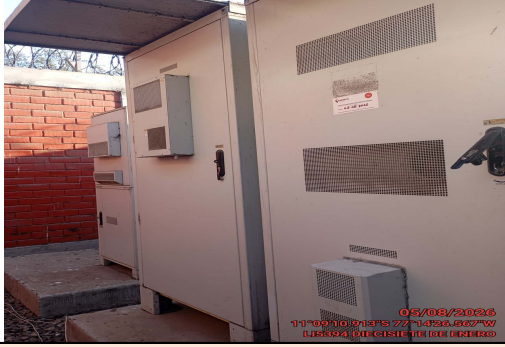
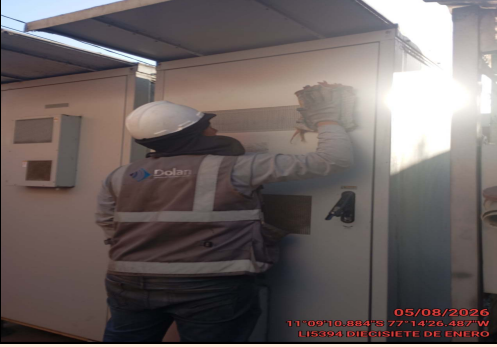
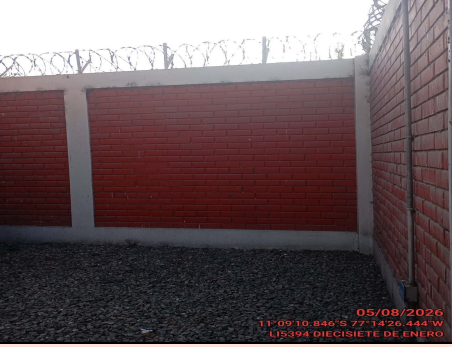
| SELLADO: SELLADO DE EQUIPOS Y DUCTOS POR DONDE INGRESAN LOS CABLES AL GABINETE (CON SIKAFLEX) | | |
|---|---|---|
| LIMPIEZA INTERIOR: LIMPIEZA INTERIOR DEL SITE / DESMALEZADO | | |

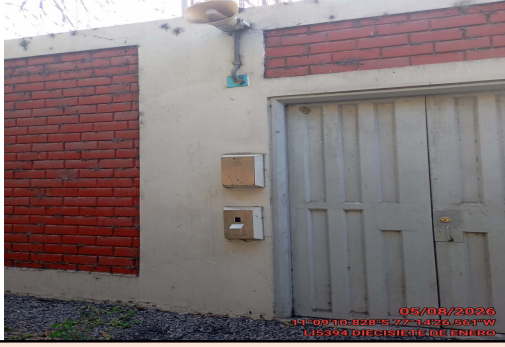
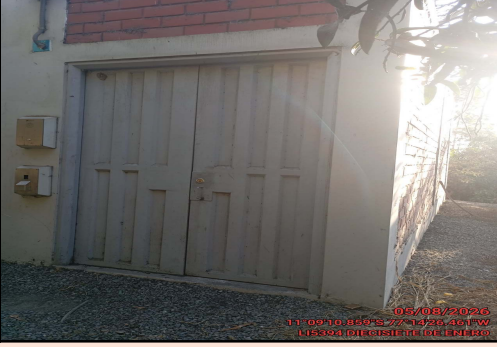
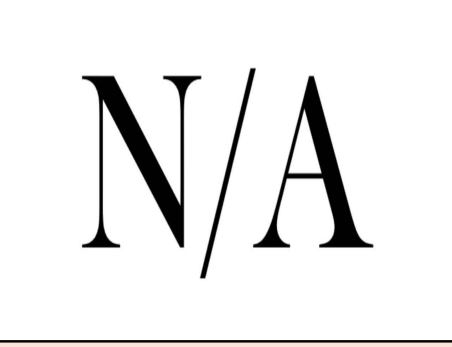
| SELLADO: SELLADO DE EQUIPOS Y DUCTOS POR DONDE INGRESAN LOS CABLES AL GABINETE (CON SIKAFLEX) | | |
|---|---|---|
| LIMPIEZA EXTERIOR: LIMPIEZA EXTERIOR DEL SITE / DESMALEZADO | | |

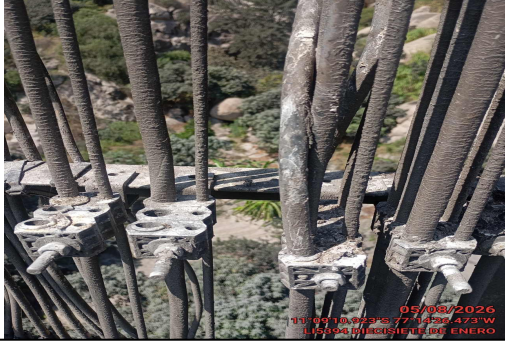
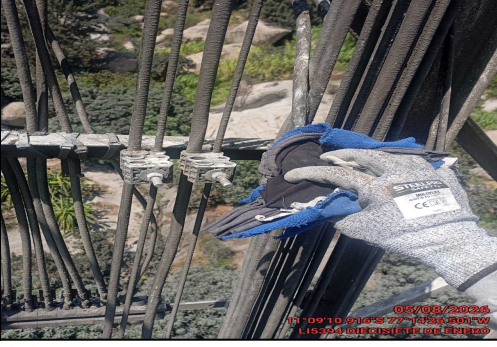
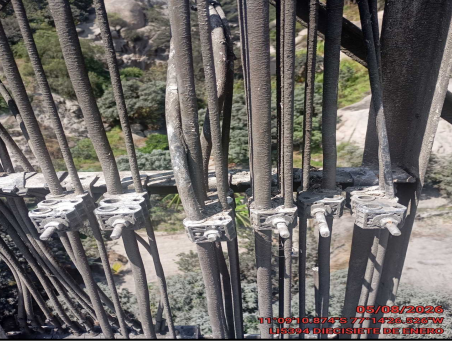
| SELLADO: SELLADO DE EQUIPOS Y DUCTOS POR DONDE INGRESAN LOS CABLES AL GABINETE (CON SIKAFLEX) | | |
|---|---|---|
| CLAMPS: REVISION DE CLAMPS EN CABLES IF, FO Y ENERGIZADO DE RRU's | | |

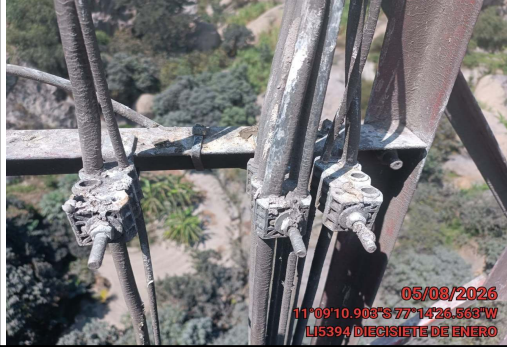
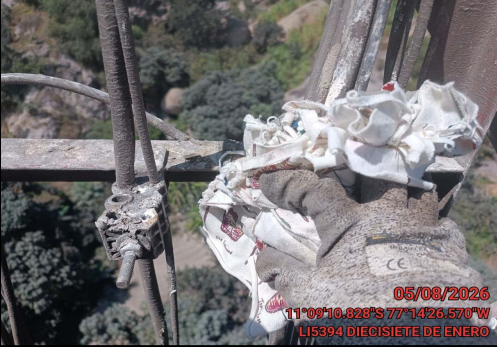
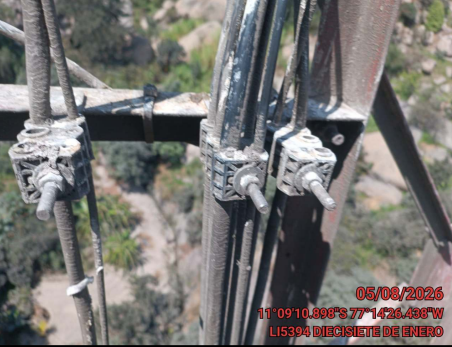
GROUNDING KIT: REVISION DE ATERRAMIENTO DE CABLES IF, FO Y ENERGIZADO DE RRUs

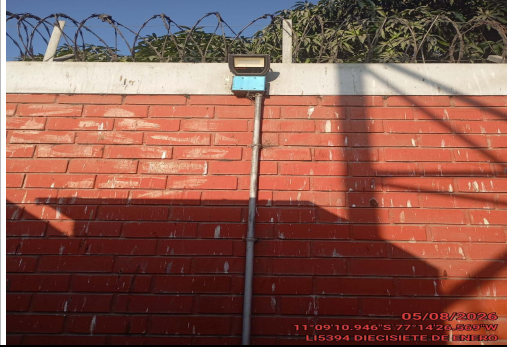
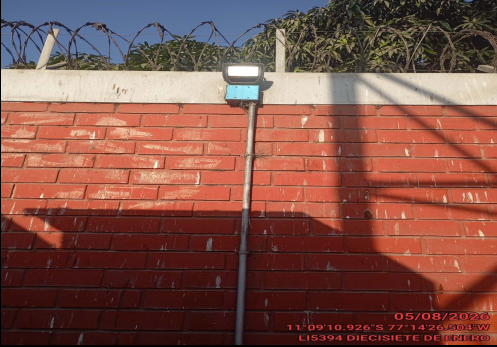
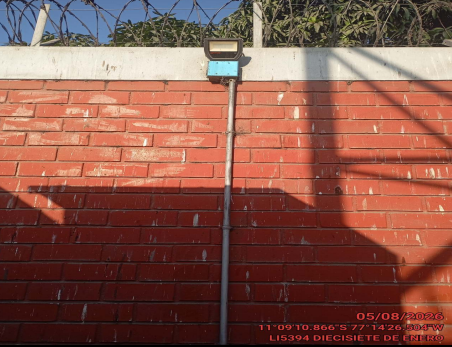
REVISION DEL ESTADO DE LUMINARIA DE EMERGENCIA (LUMINARIA ENCENDIDA Y APAGADA)

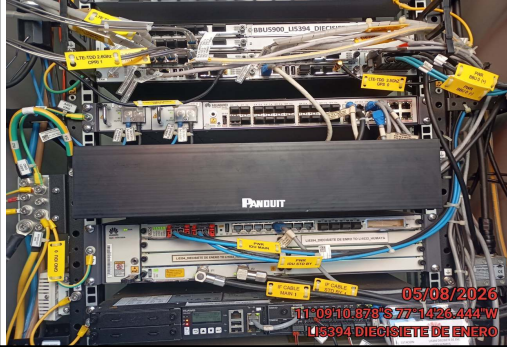
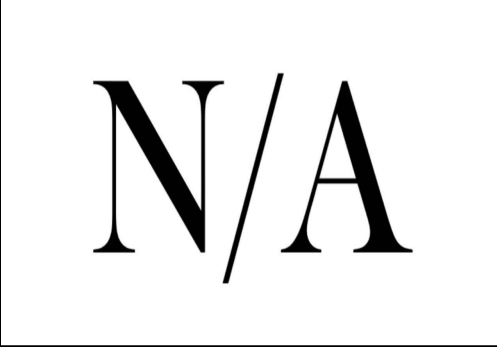
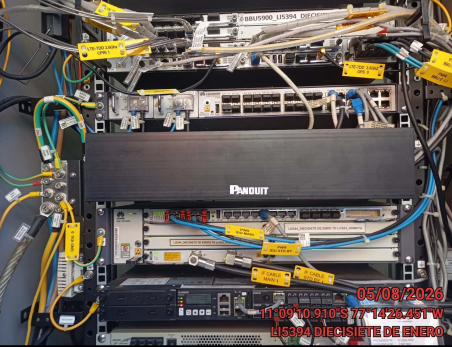
ETIQUETADO DE DATOS, POWER, TIERRA DE IDU Y TIERRA DE BBU CORRECTAMENTE ETIQUETADOS

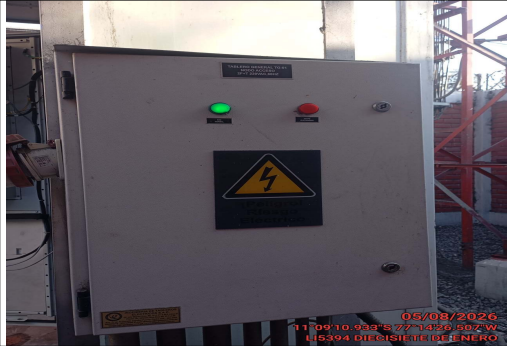
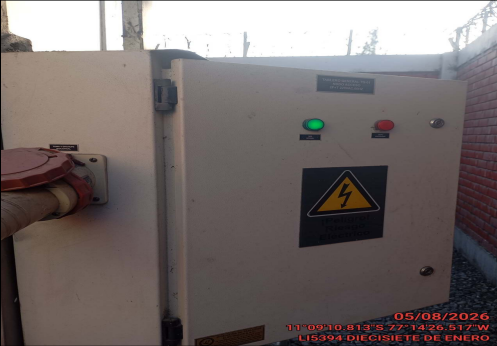
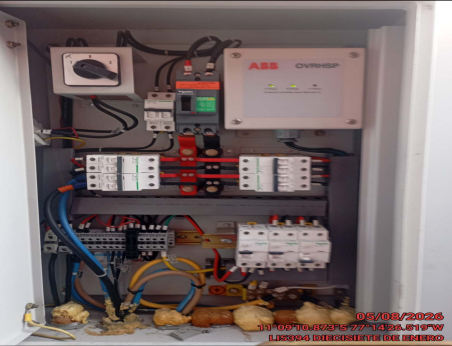
TABLERO PRONATEL: REVISION DEL ESTADO FISICO DE TABLERO (CORROSION / OXIDO)

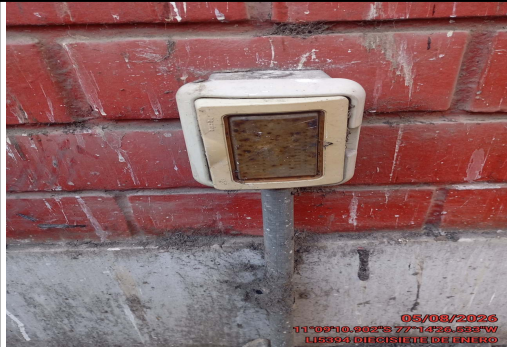
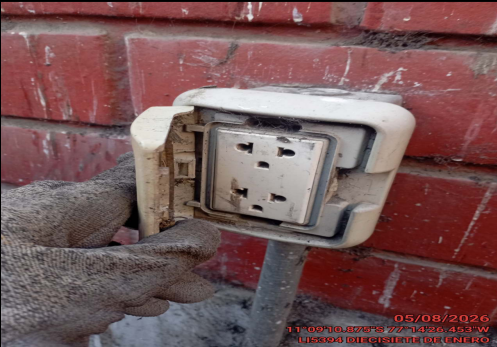
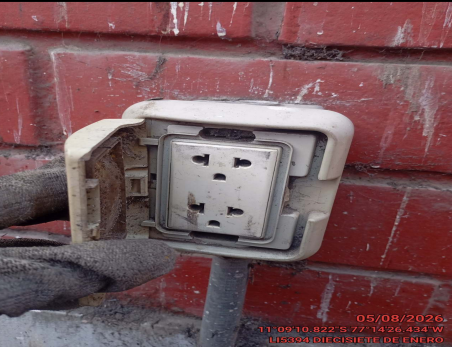
TOMACORRIENTES: REVISION DEL ESTADO FISICO DE TOMACORRIENTES

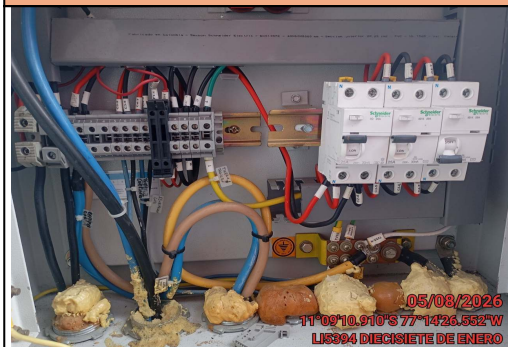
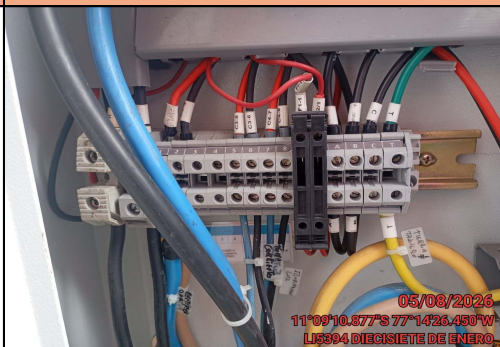
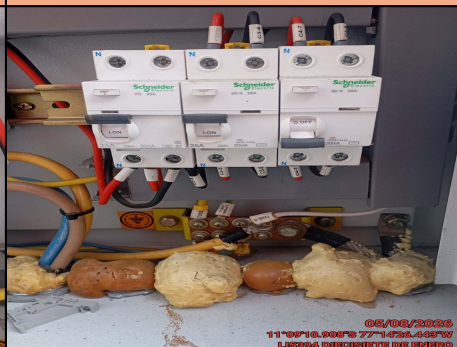
## BORNERAS: DETECCION DE TERMINALES DE CABLES EN TABLERO GENERAL SIN BORNERA

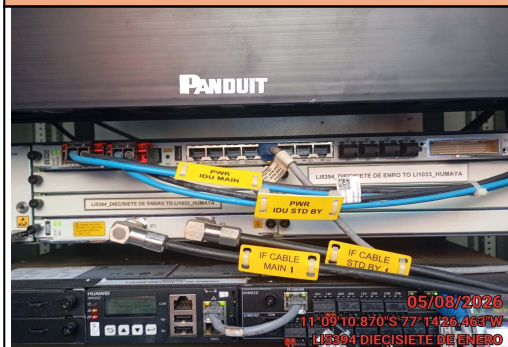
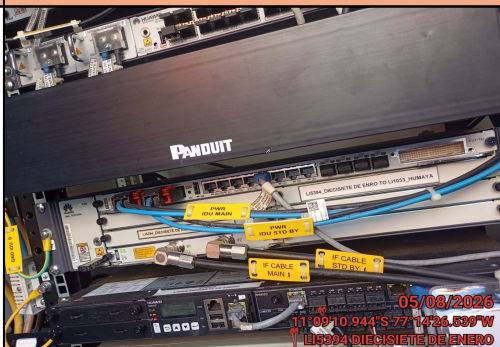
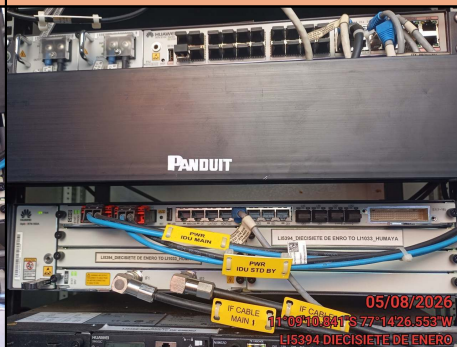
## CONECTORES: DETECCION DE CONECTORES FI EN IDU SIN PROTECCION DE MANGA TERMOCONTRAIBLE
