## REPORTE FOTOGRÁFICO - SUPERVISION

**Nombre de la Estacion:** SANTA CRUZ SAN LUIS  
**Nombre de Localidad:** SAN LUIS  
**Fecha:** 05/08/2026 - 05/08/2026  
**Dirección:** CP SANTA CRUZ  
**ID site:** LI4759  
**CRQ:** CRQ000010867778

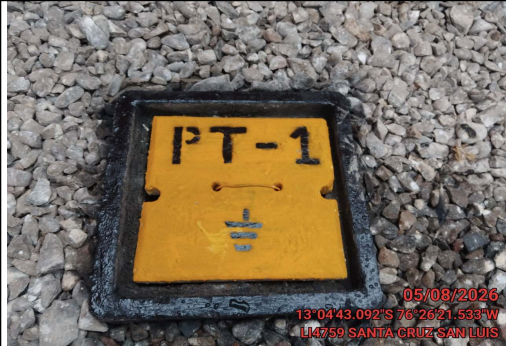
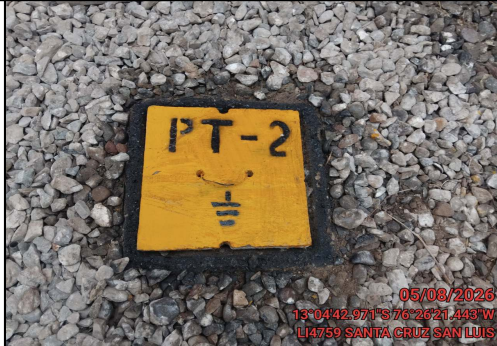
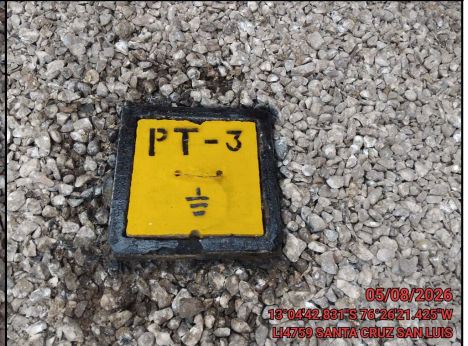
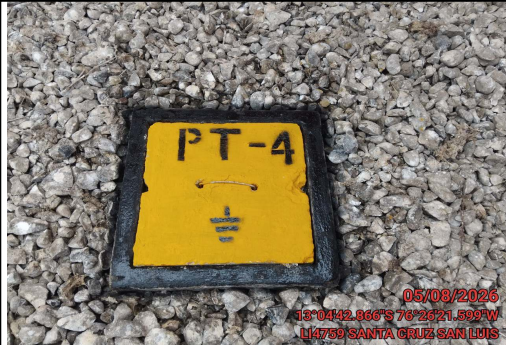
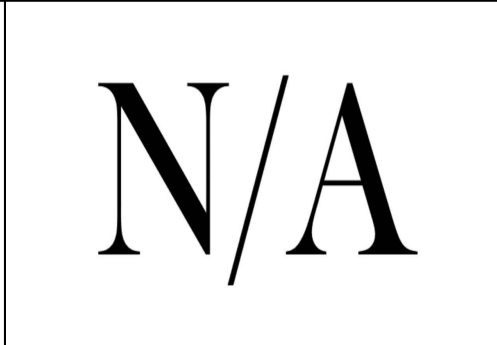
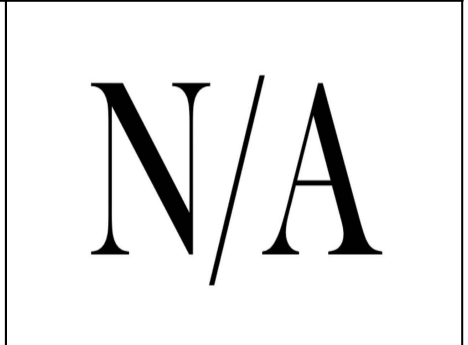
### TAPAS STAP: PINTADO DE TAPAS SEGUN PLANO SPAT

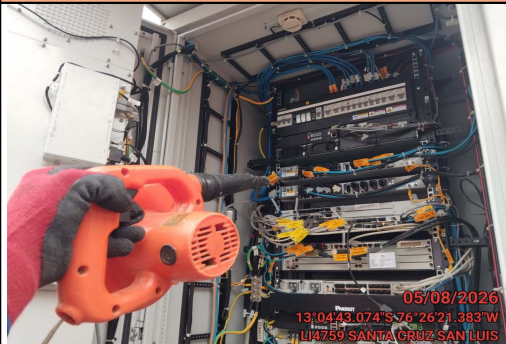
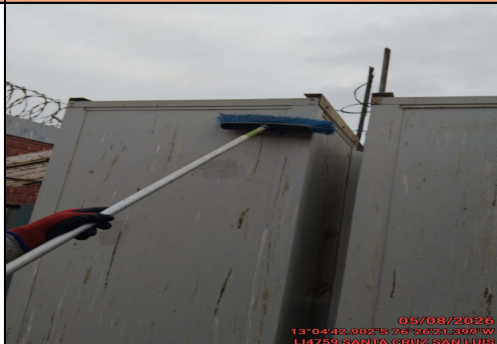
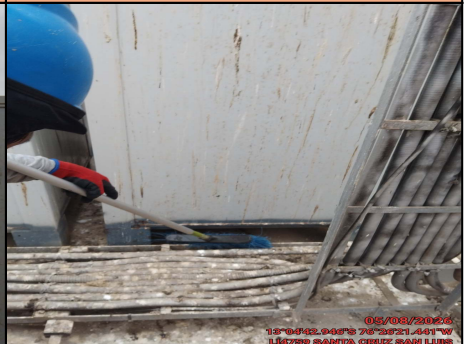
### LIMPIEZA GABINETE: LIMPIEZA DENTRO, PARTE POSTERIOR, PARTE BAJA Y ENTRE LOS GABINETES

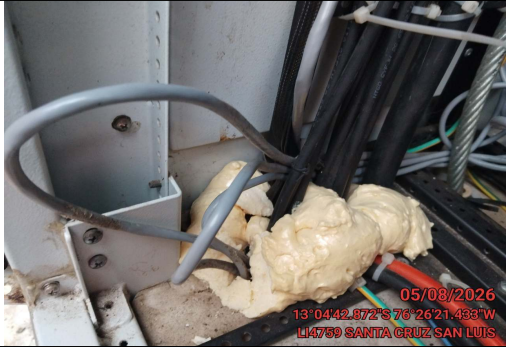
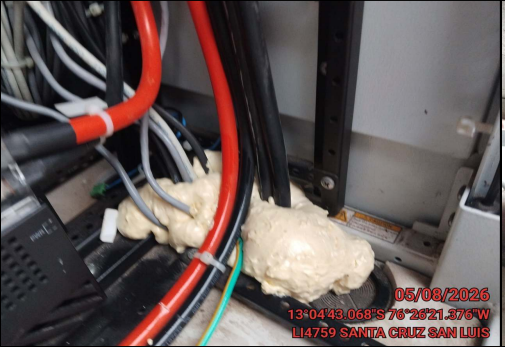
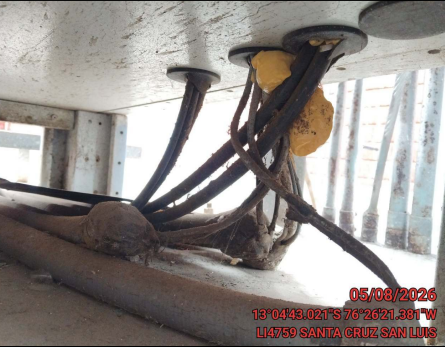
| SELLADO: SELLADO DE EQUIPOS Y DUCTOS POR DONDE INGRESAN LOS CABLES AL GABINETE (CON SIKAFLEX) | | |

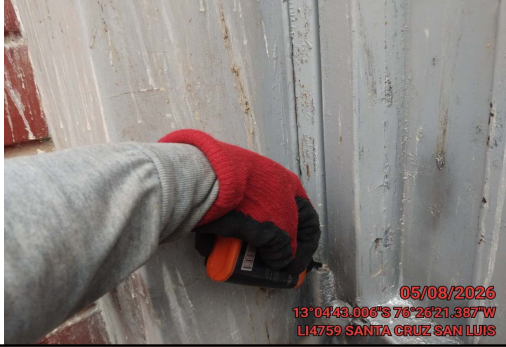
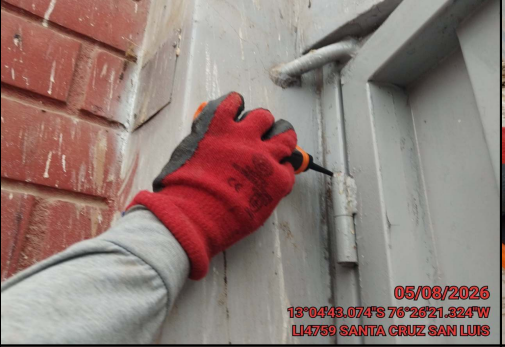
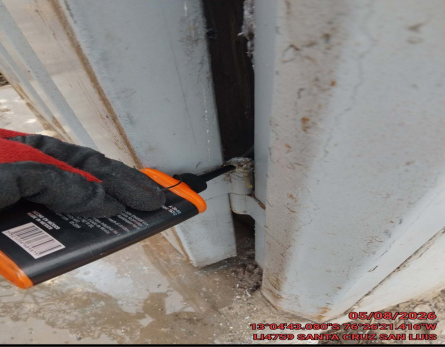
| SELLADO: SELLADO DE EQUIPOS Y DUCTOS POR DONDE INGRESAN LOS CABLES AL GABINETE (CON SIKAFLEX) | | |
|---|---|---|
| ACEITADO: ACEITADO DE PUERTAS Y CANDADOS | | |

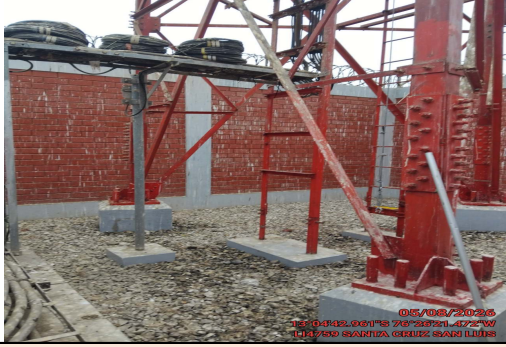
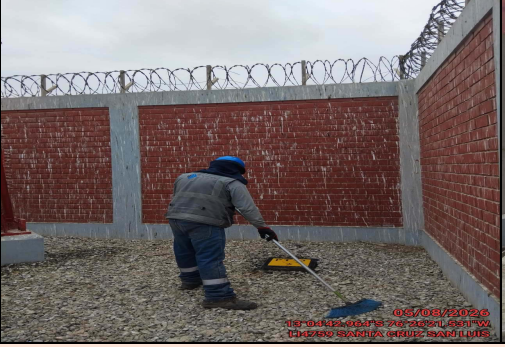
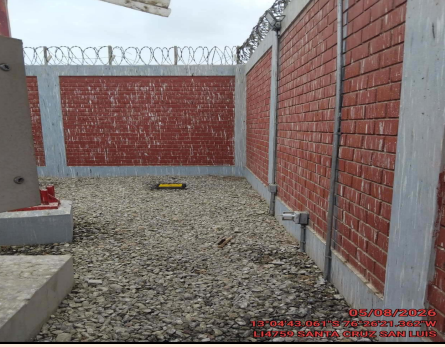
| SELLADO: SELLADO DE EQUIPOS Y DUCTOS POR DONDE INGRESAN LOS CABLES AL GABINETE (CON SIKAFLEX) | | |
|---|---|---|
| LIMPIEZA INTERIOR: LIMPIEZA INTERIOR DEL SITE / DESMALEZADO | | |

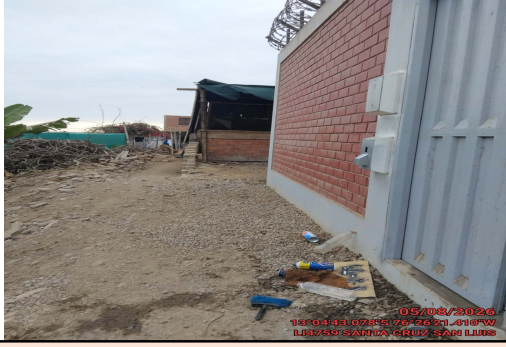
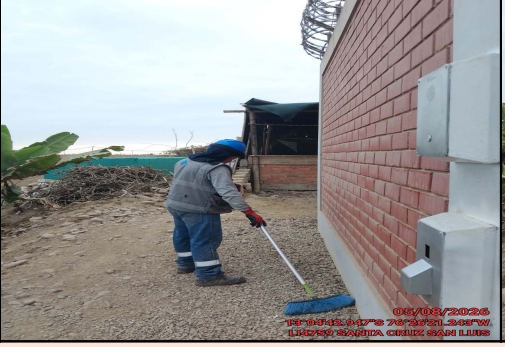
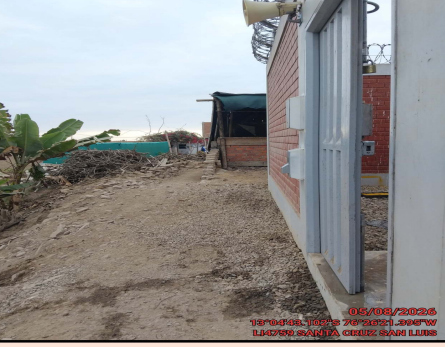
| SELLADO: SELLADO DE EQUIPOS Y DUCTOS POR DONDE INGRESAN LOS CABLES AL GABINETE (CON SIKAFLEX) | | |
|---|---|---|
| LIMPIEZA EXTERIOR: LIMPIEZA EXTERIOR DEL SITE / DESMALEZADO | | |

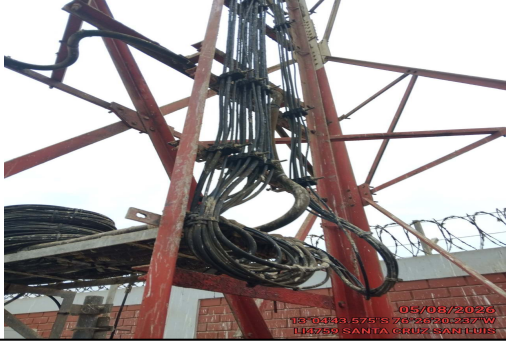
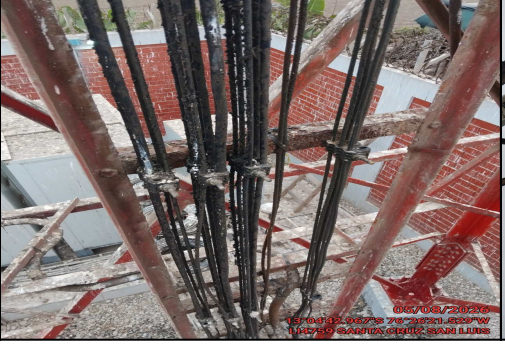
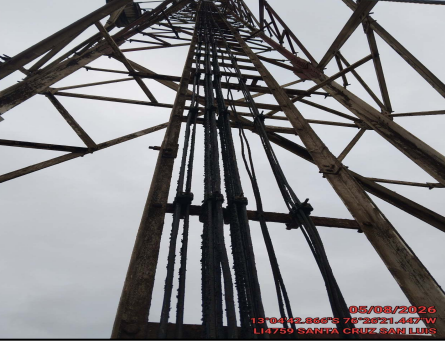
| SELLADO: SELLADO DE EQUIPOS Y DUCTOS POR DONDE INGRESAN LOS CABLES AL GABINETE (CON SIKAFLEX) | | |
|---|---|---|
| CLAMPS: REVISION DE CLAMPS EN CABLES IF, FO Y ENERGIZADO DE RRU's | | |

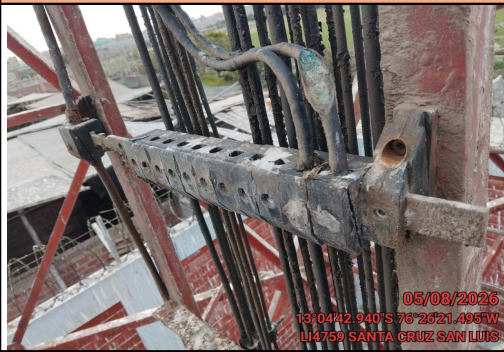
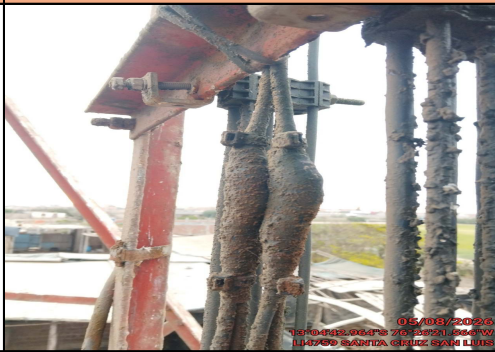
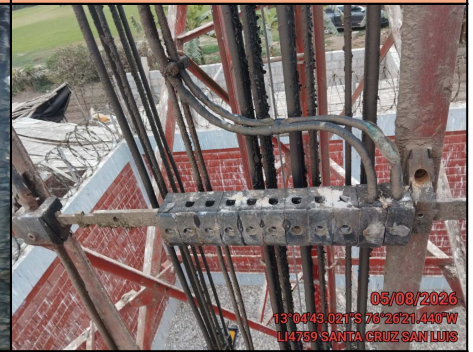
## GROUNDING KIT: REVISION DE ATERRAMIENTO DE CABLES IF, FO Y ENERGIZADO DE RRUs

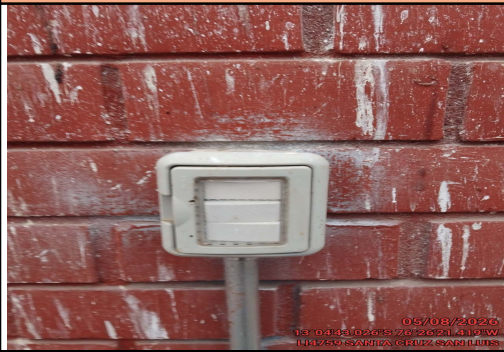
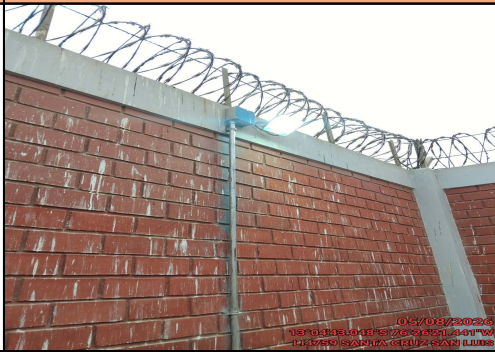
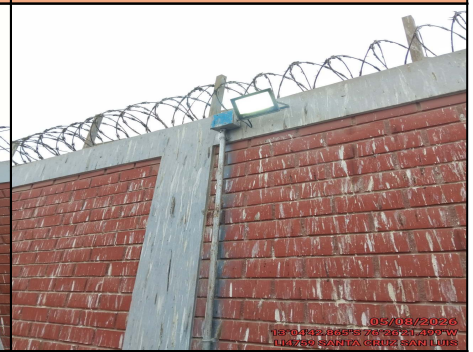
## REVISION DEL ESTADO DE LUMINARIA DE EMERGENCIA (LUMINARIA ENCENDIDA Y APAGADA)

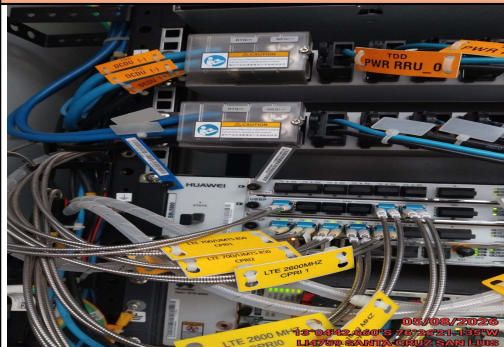
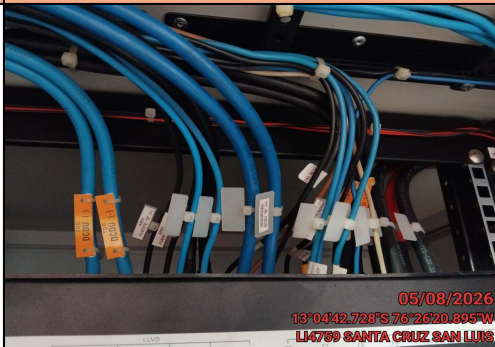
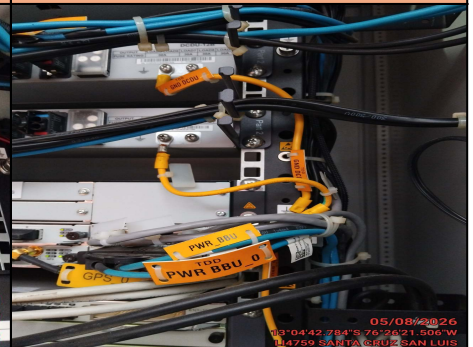
## ETIQUETADO DE DATOS, POWER, TIERRA DE IDU Y TIERRA DE BBU CORRECTAMENTE ETIQUETADOS

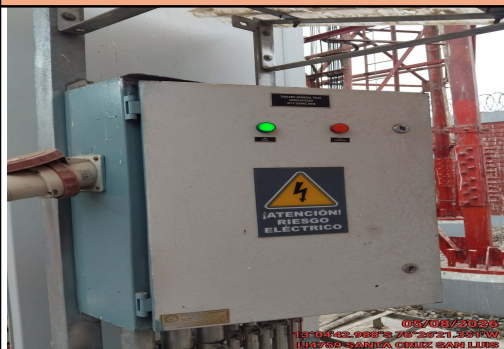
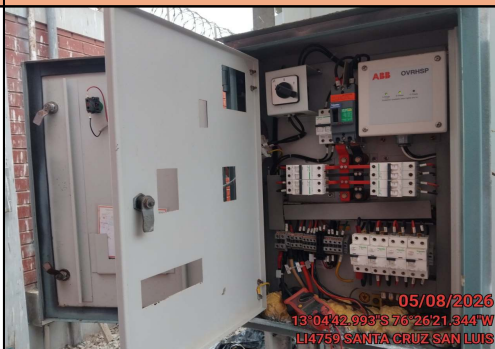
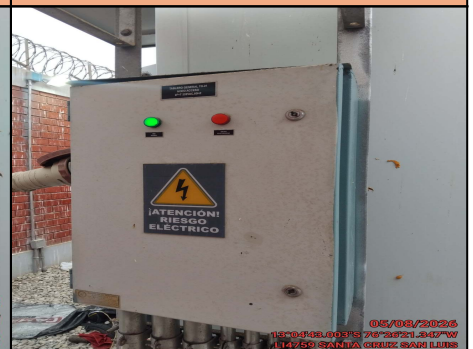
## TABLERO PRONATEL: REVISION DEL ESTADO FISICO DE TABLERO (CORROSION / OXIDO)

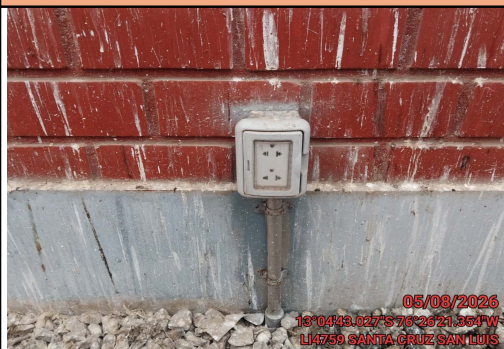
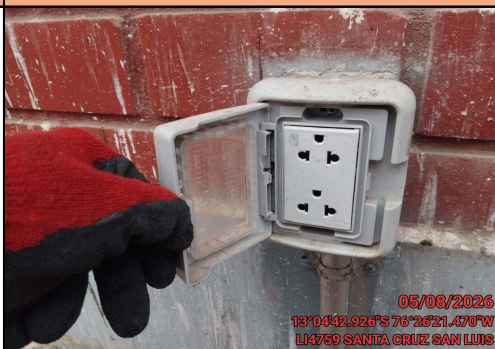
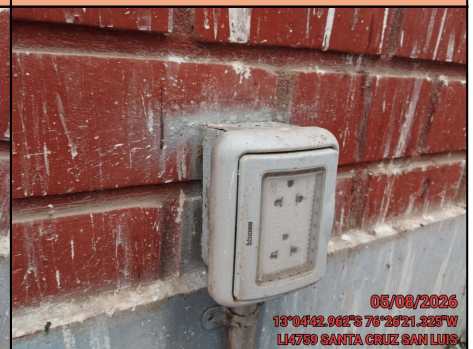
## TOMACORRIENTES: REVISION DEL ESTADO FISICO DE TOMACORRIENTES

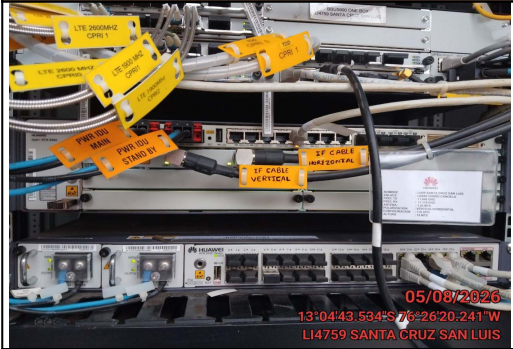
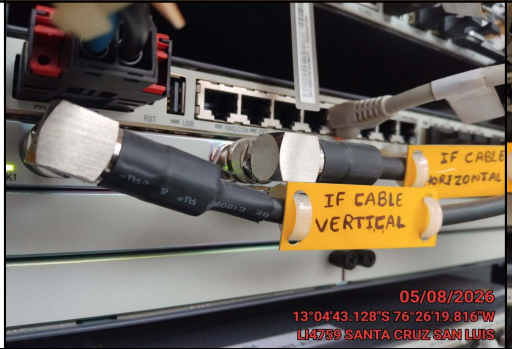
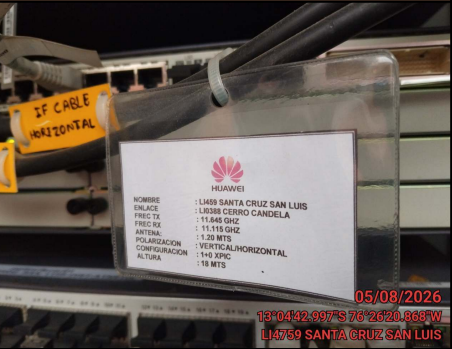
| CONECTORES: DETECCION DE CONECTORES FI EN IDU SIN PROTECCION DE MANGA TERMOCONTRAIBLE | | |
