## REPORTE FOTOGRÁFICO - SUPERVISION

**Nombre de la Estacion:** NUEVO IMPERIAL PUEBLO  
**Nombre de Localidad:** NUEVO IMPERIAL  
**Fecha:** 06/08/2026 - 06/08/2026  
**Direccion:** AH 7 DE AGOSTO MZ J LT 4  
**ID site:** LI1076  
**CRQ:** CRQ000000109361

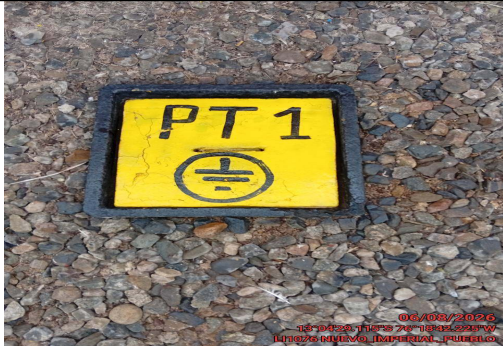
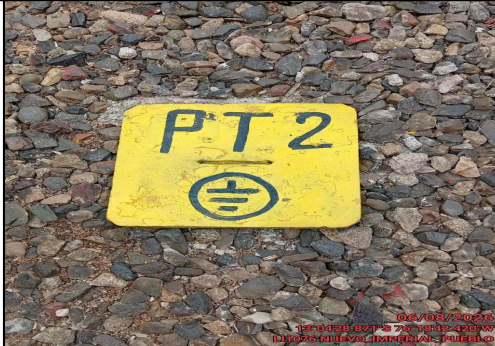
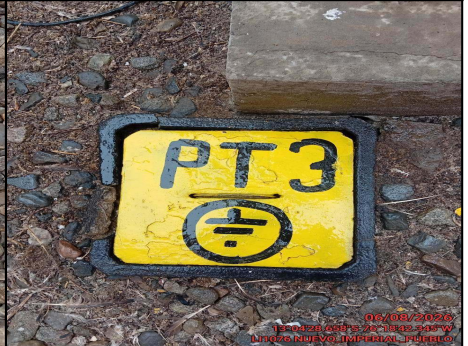
### TAPAS STAP: PINTADO DE TAPAS SEGUN PLANO SPAT

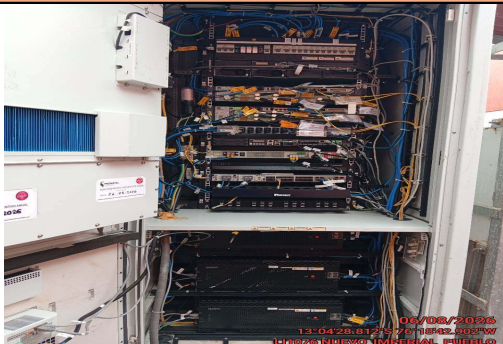
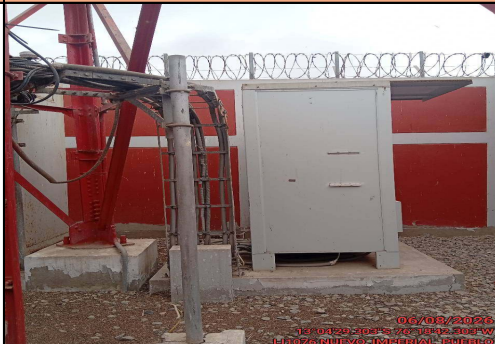
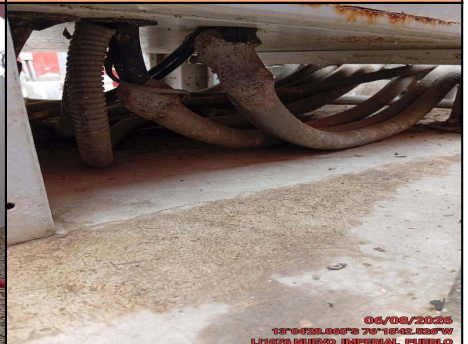
### LIMPIEZA GABINETE: LIMPIEZA DENTRO, PARTE POSTERIOR, PARTE BAJA Y ENTRE LOS GABINETES

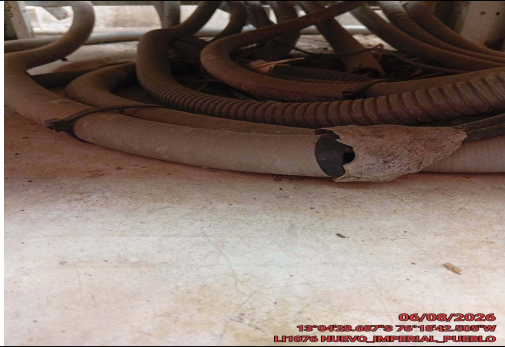
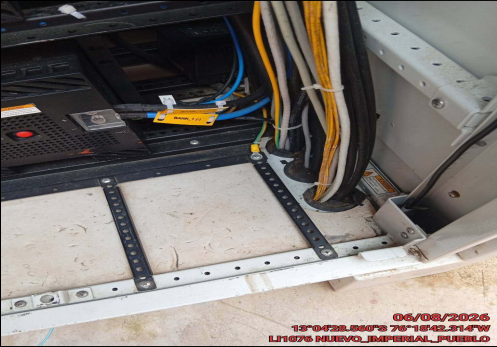
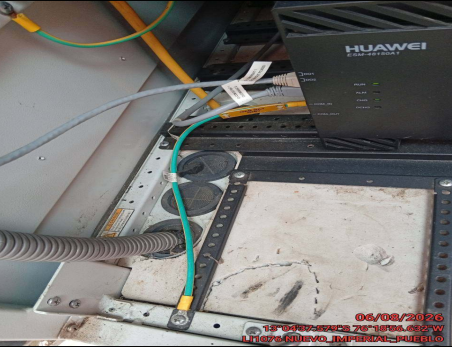
| SELLADO: SELLADO DE EQUIPOS Y DUCTOS POR DONDE INGRESAN LOS CABLES AL GABINETE (CON SIKAFLEX) | | |

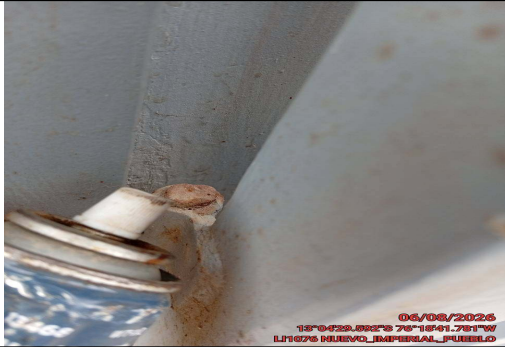
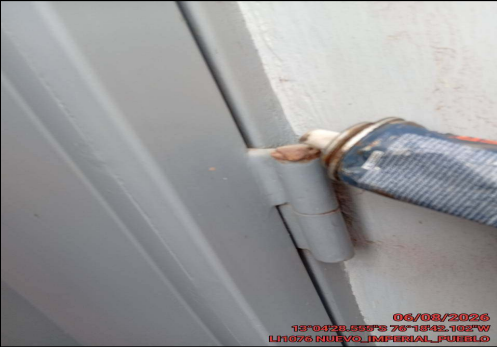
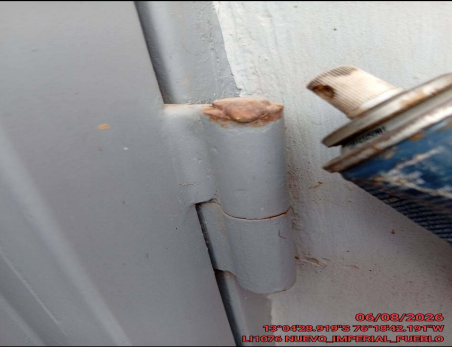
| SELLADO: SELLADO DE EQUIPOS Y DUCTOS POR DONDE INGRESAN LOS CABLES AL GABINETE (CON SIKAFLEX) | | |
|---|---|---|
| ACEITADO: ACEITADO DE PUERTAS Y CANDADOS | | |

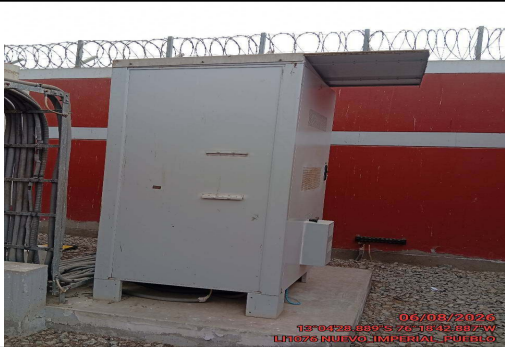
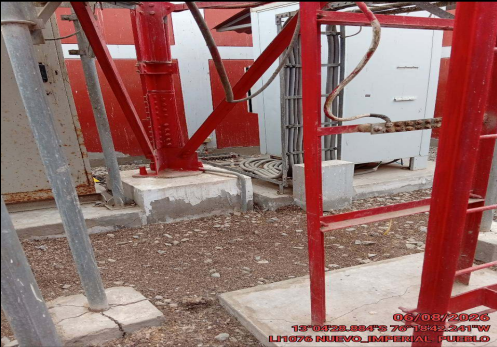
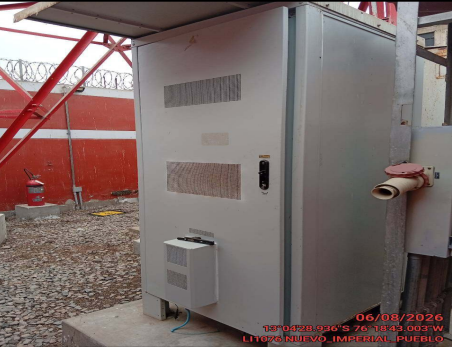
| SELLADO: SELLADO DE EQUIPOS Y DUCTOS POR DONDE INGRESAN LOS CABLES AL GABINETE (CON SIKAFLEX) | | |
|---|---|---|
| LIMPIEZA INTERIOR: LIMPIEZA INTERIOR DEL SITE / DESMALEZADO | | |

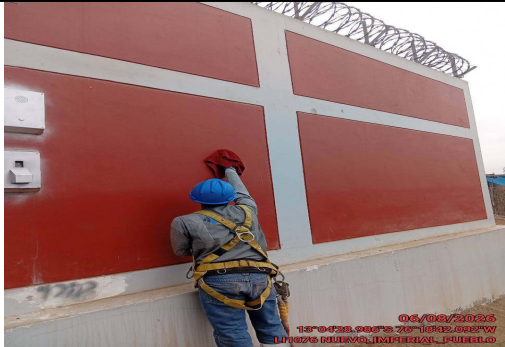
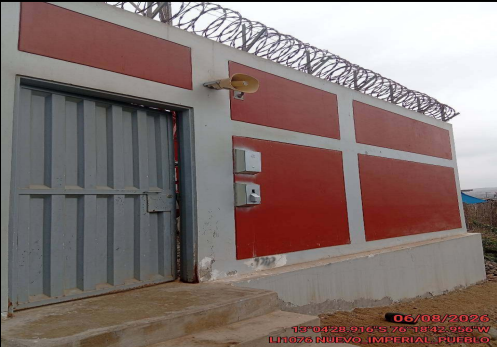
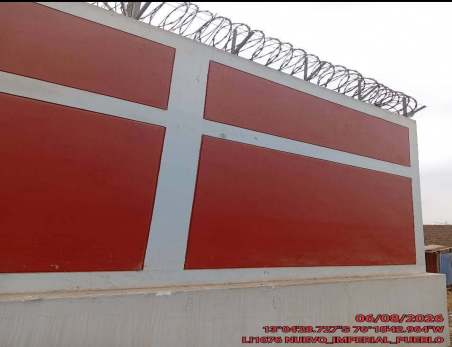
| SELLADO: SELLADO DE EQUIPOS Y DUCTOS POR DONDE INGRESAN LOS CABLES AL GABINETE (CON SIKAFLEX) | | |
|---|---|---|
| LIMPIEZA EXTERIOR: LIMPIEZA EXTERIOR DEL SITE / DESMALEZADO | | |

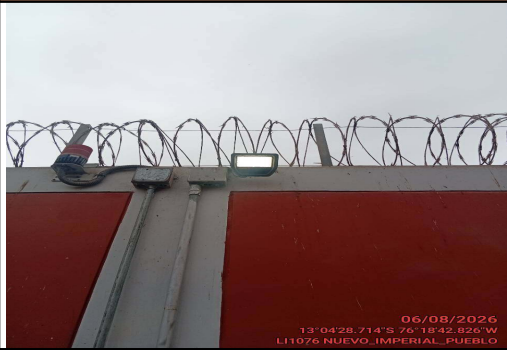
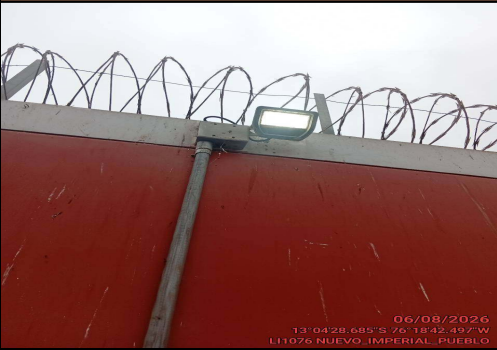
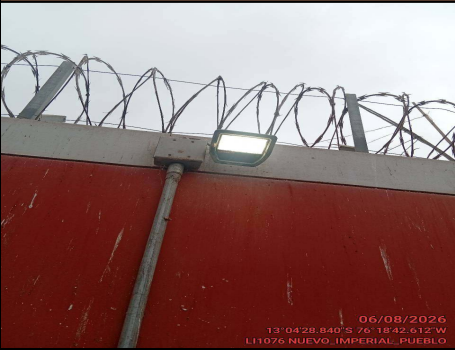
REVISION DEL ESTADO DE LUMINARIA DE EMERGENCIA (LUMINARIA ENCENDIDA Y APAGADA)

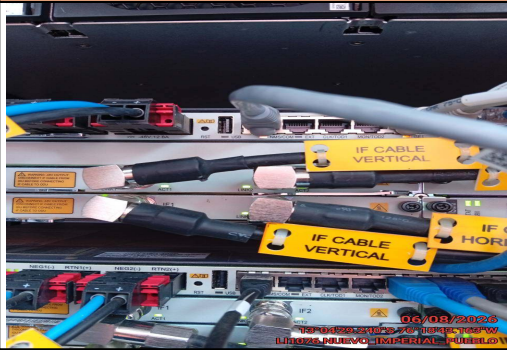
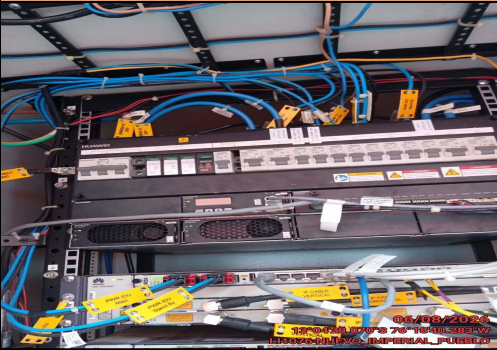
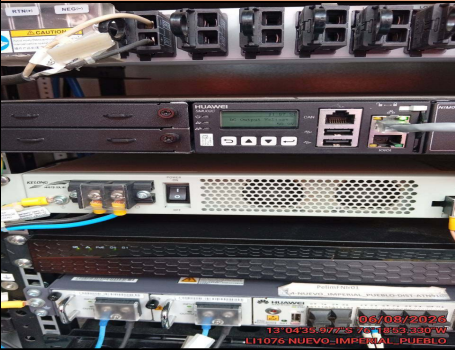
ETIQUETADO DE DATOS, POWER, TIERRA DE IDU Y TIERRA DE BBU CORRECTAMENTE ETIQUETADOS

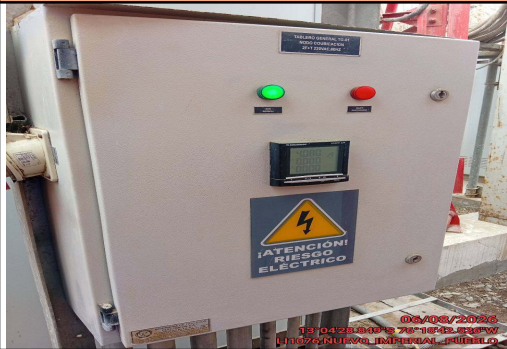
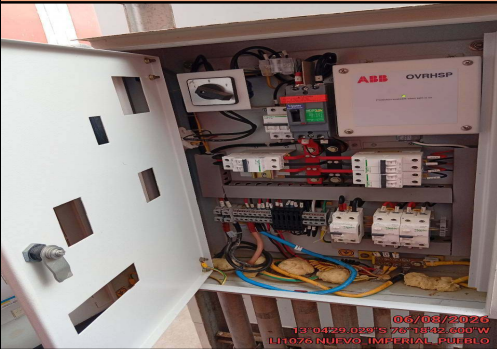
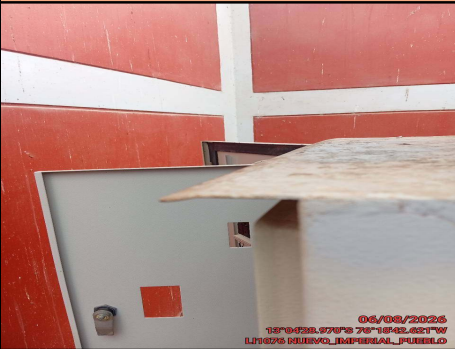
TABLERO PRONATEL: REVISION DEL ESTADO FISICO DE TABLERO (CORROSION / OXIDO)

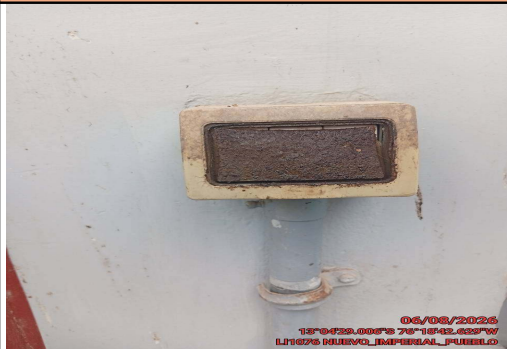
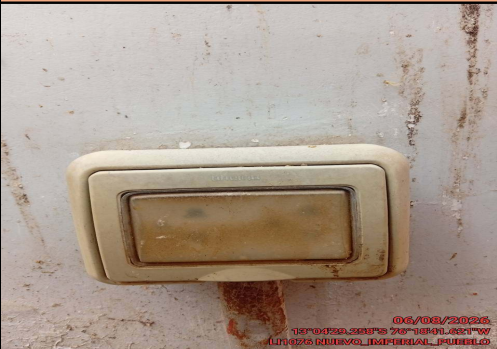
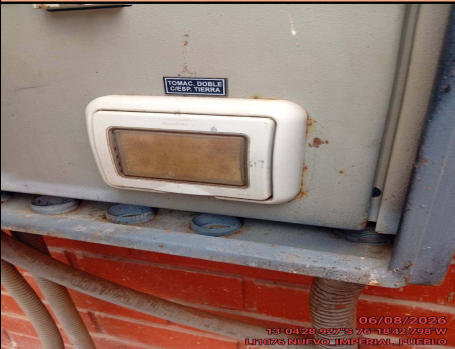
TOMACORRIENTES: REVISION DEL ESTADO FISICO DE TOMACORRIENTES

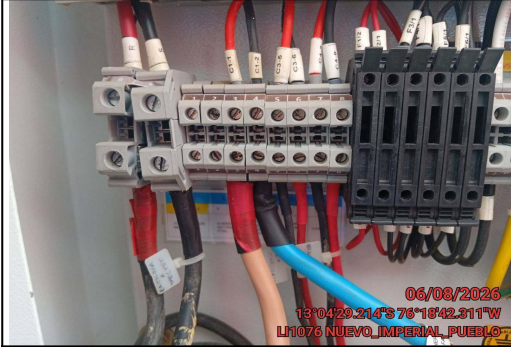
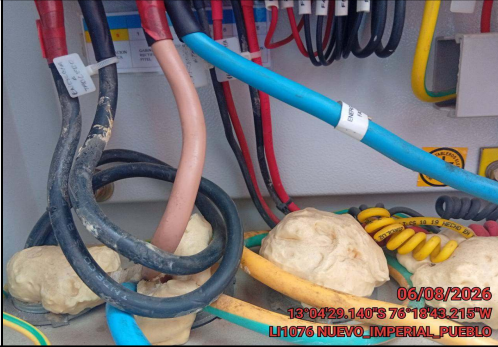
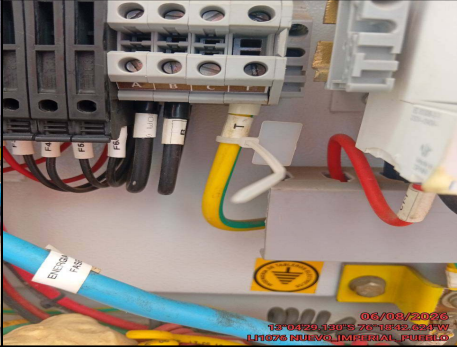
**BORNERAS: DETECCION DE TERMINALES DE CABLES EN TABLERO GENERAL SIN BORNERA**

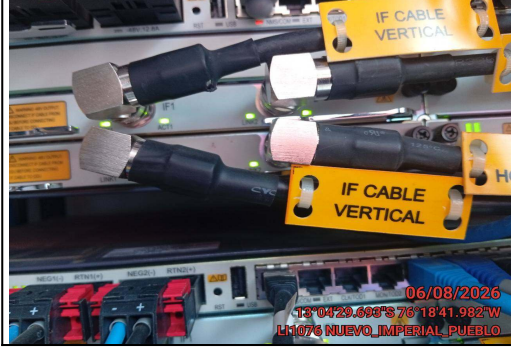
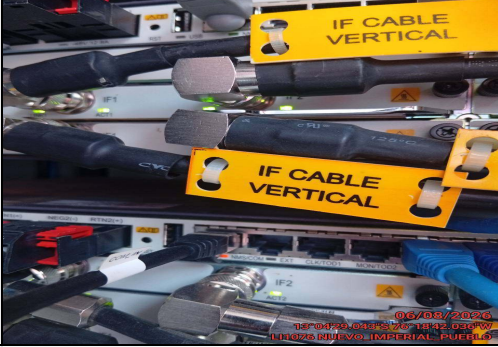
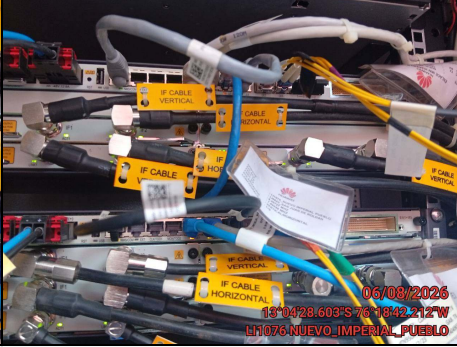
**CONECTORES: DETECCION DE CONECTORES FI EN IDU SIN PROTECCION DE MANGA TERMOCONTRAIBLE**
