## REPORTE FOTOGRÁFICO - SUPERVISION

**Nombre de la Estacion:** NAVAN  
**Nombre de Localidad:** NAVAN  
**Fecha:** 06/08/2026 - 06/08/2026  
**Direccion:** CENTRO POBLADO NAVAN  
**ID site:** LI5553  
**CRQ:** CRQ000000108716

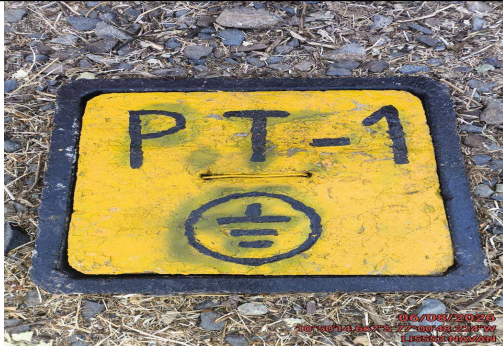
FOTO 1

### TAPAS STAP: PINTADO DE TAPAS SEGUN PLANO SPAT

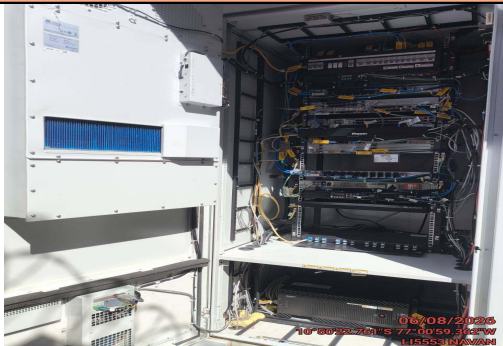
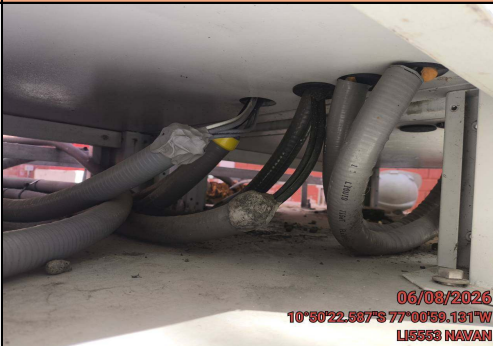
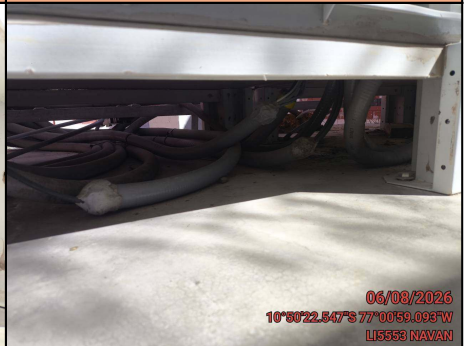
### LIMPIEZA GABINETE: LIMPIEZA DENTRO, PARTE POSTERIOR, PARTE BAJA Y ENTRE LOS GABINETES

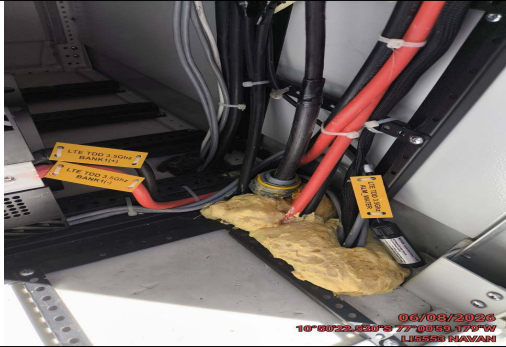
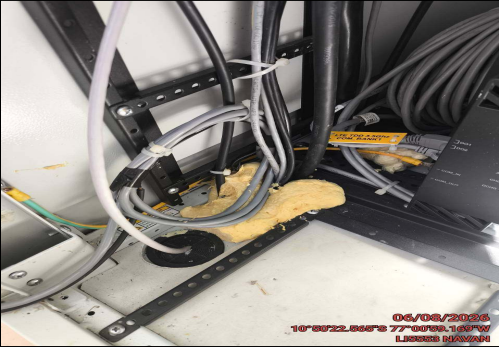
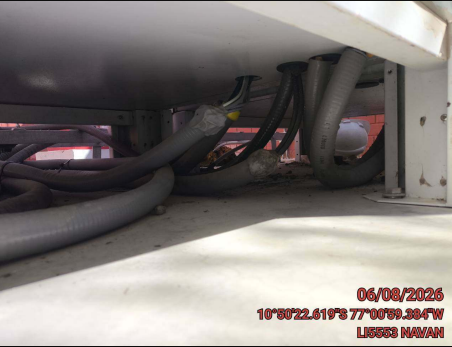
| SELLADO: SELLADO DE EQUIPOS Y DUCTOS POR DONDE INGRESAN LOS CABLES AL GABINETE (CON SIKAFLEX) | | |

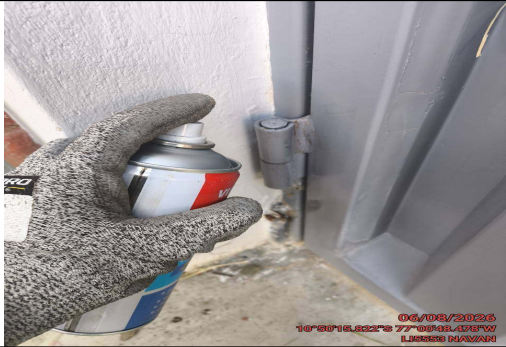
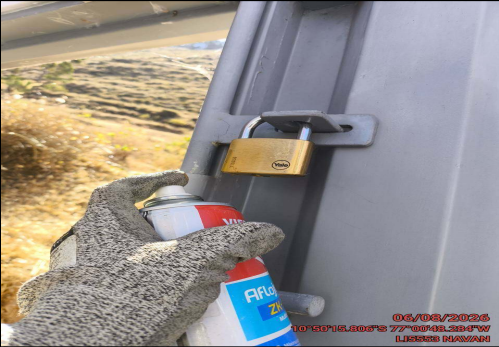
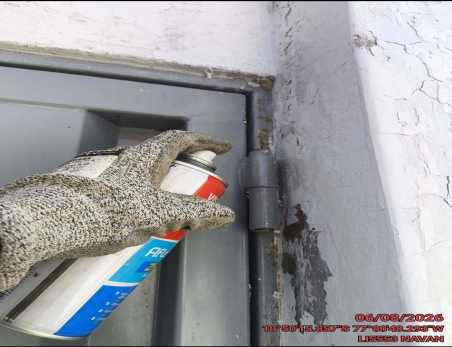
| SELLADO: SELLADO DE EQUIPOS Y DUCTOS POR DONDE INGRESAN LOS CABLES AL GABINETE (CON SIKAFLEX) | | |
|---|---|---|
| ACEITADO: ACEITADO DE PUERTAS Y CANDADOS | | |

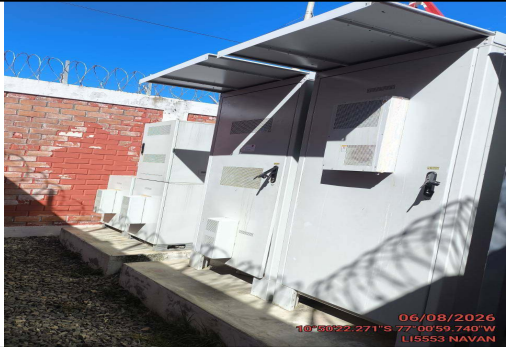
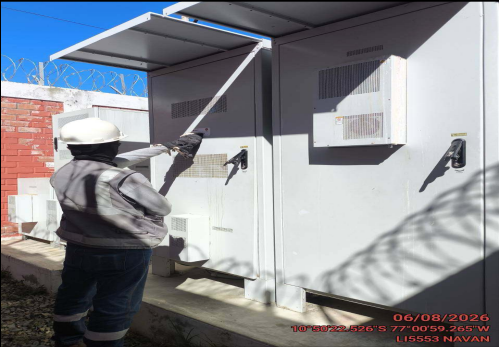
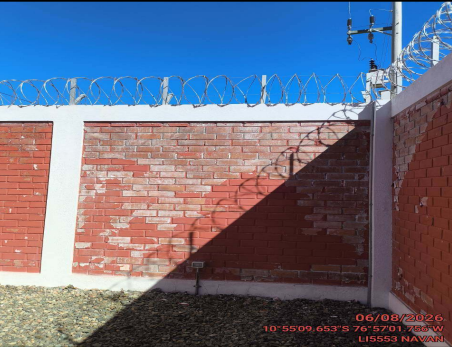
| SELLADO: SELLADO DE EQUIPOS Y DUCTOS POR DONDE INGRESAN LOS CABLES AL GABINETE (CON SIKAFLEX) | | |
|---|---|---|
| LIMPIEZA INTERIOR: LIMPIEZA INTERIOR DEL SITE / DESMALEZADO | | |

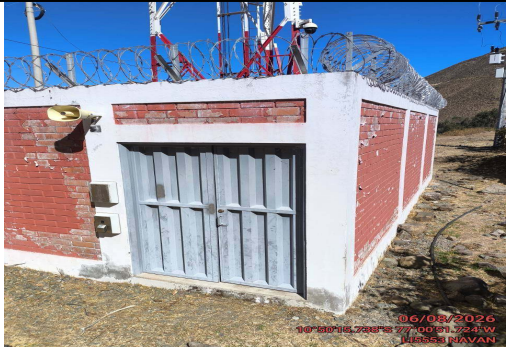
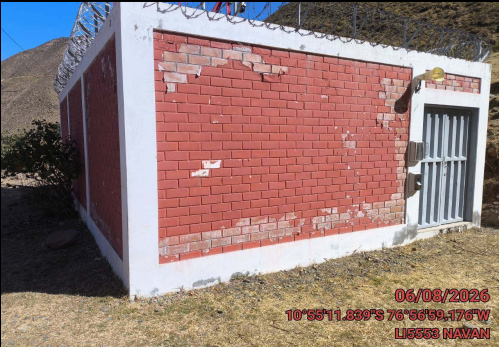
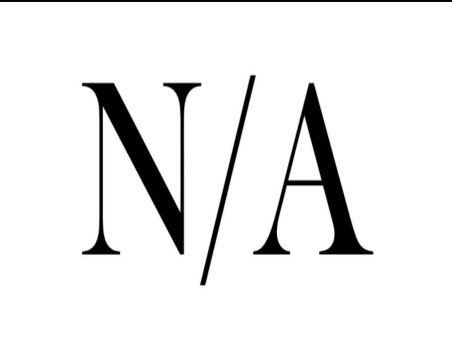
| SELLADO: SELLADO DE EQUIPOS Y DUCTOS POR DONDE INGRESAN LOS CABLES AL GABINETE (CON SIKAFLEX) | | |
|---|---|---|
| LIMPIEZA EXTERIOR: LIMPIEZA EXTERIOR DEL SITE / DESMALEZADO | | |

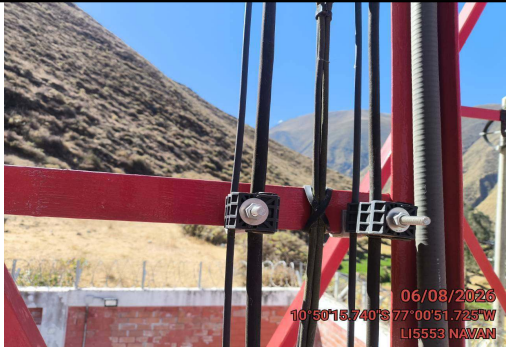
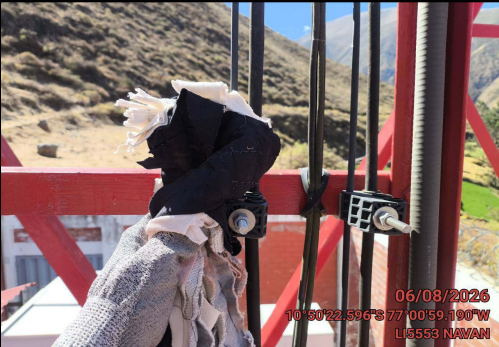
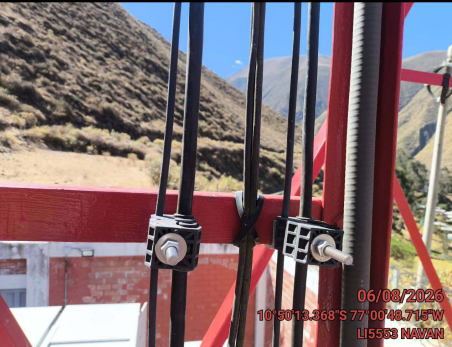
| SELLADO: SELLADO DE EQUIPOS Y DUCTOS POR DONDE INGRESAN LOS CABLES AL GABINETE (CON SIKAFLEX) | | |
|---|---|---|
| CLAMPS: REVISION DE CLAMPS EN CABLES IF, FO Y ENERGIZADO DE RRUs | | |

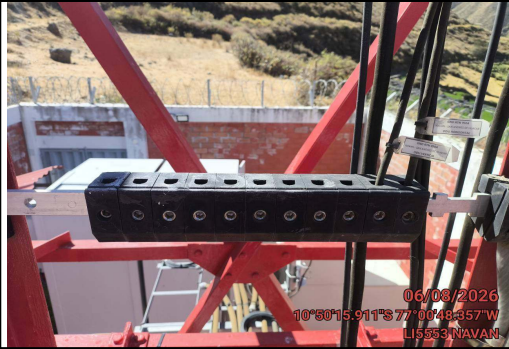
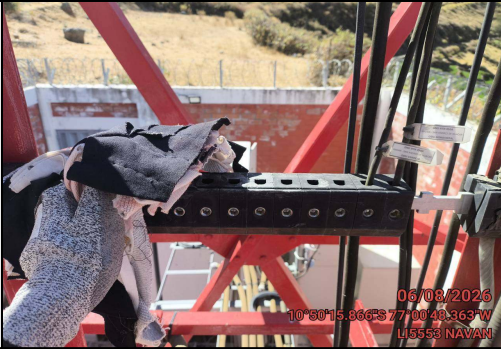
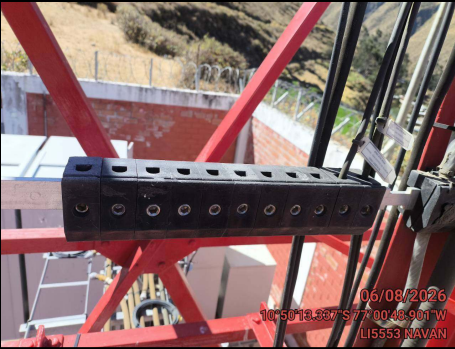
GROUNDING KIT: REVISION DE ATERRAMIENTO DE CABLES IF, FO Y ENERGIZADO DE RRUs

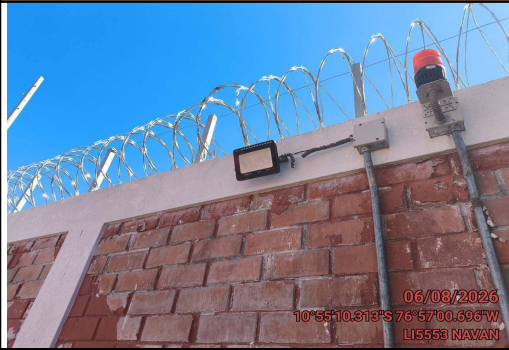
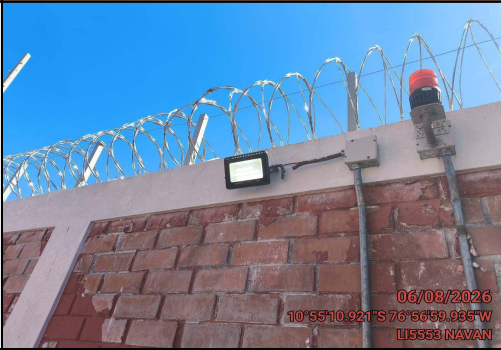
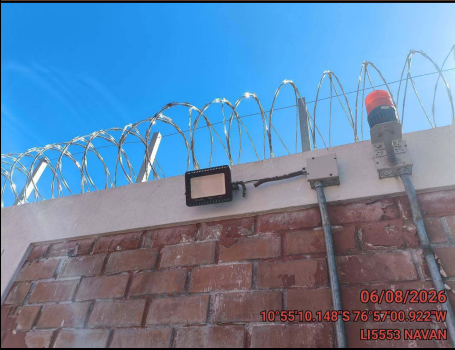
REVISION DEL ESTADO DE LUMINARIA DE EMERGENCIA (LUMINARIA ENCENDIDA Y APAGADA)

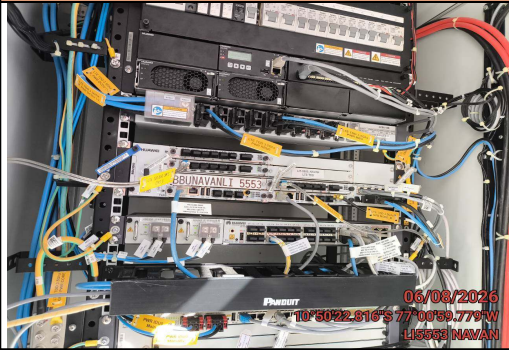
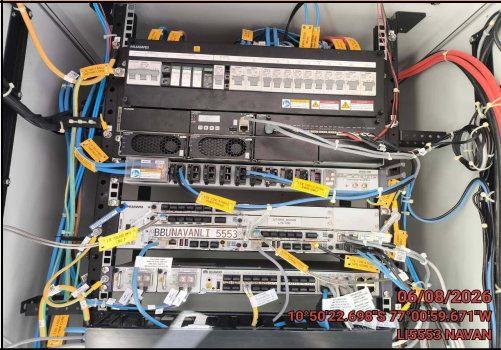
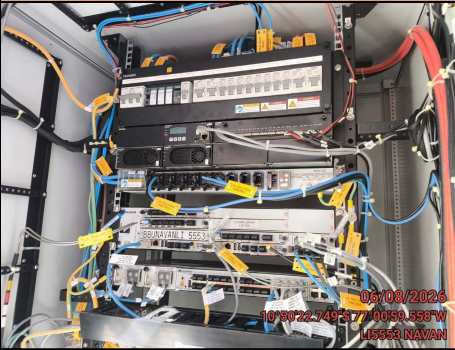
ETIQUETADO DE DATOS, POWER, TIERRA DE IDU Y TIERRA DE BBU CORRECTAMENTE ETIQUETADOS

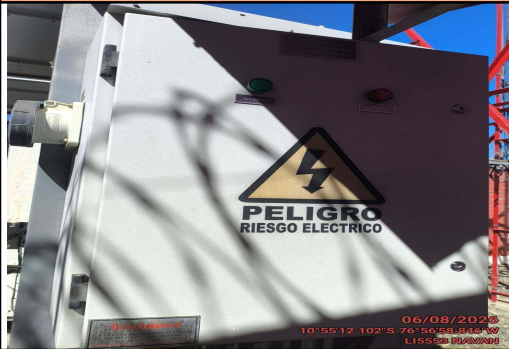
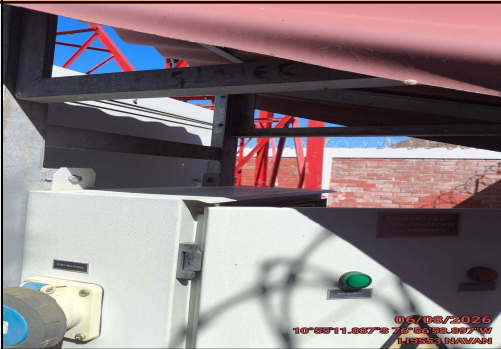
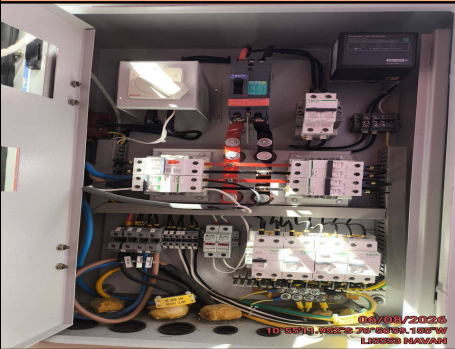
TABLERO PRONATEL: REVISION DEL ESTADO FISICO DE TABLERO (CORROSION / OXIDO)

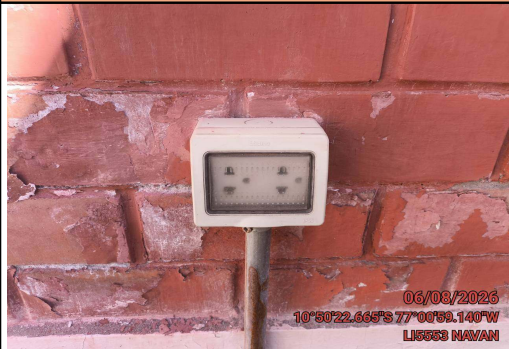
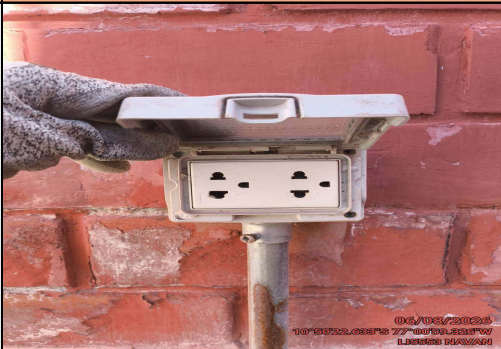
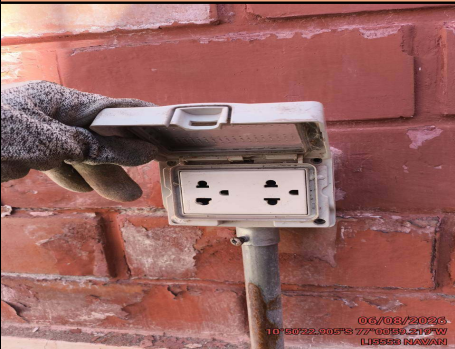
TOMACORRIENTES: REVISION DEL ESTADO FISICO DE TOMACORRIENTES

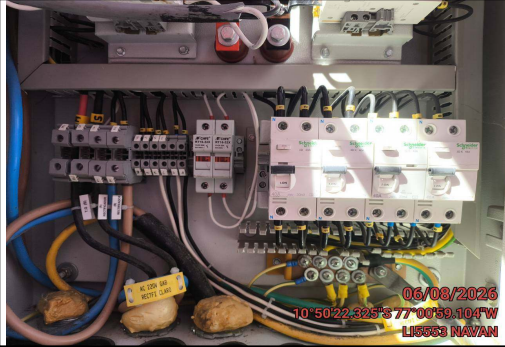
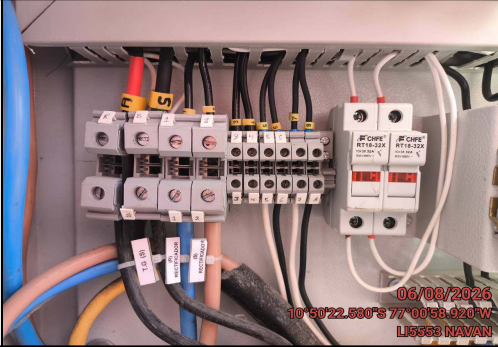
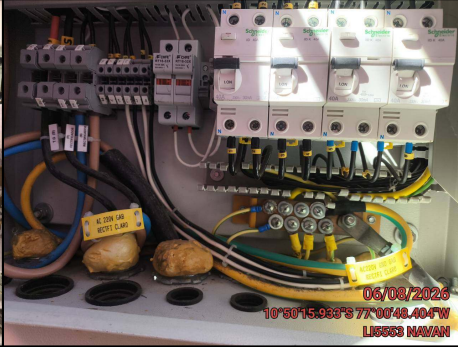
**BORNERAS: DETECCION DE TERMINALES DE CABLES EN TABLERO GENERAL SIN BORNERA**

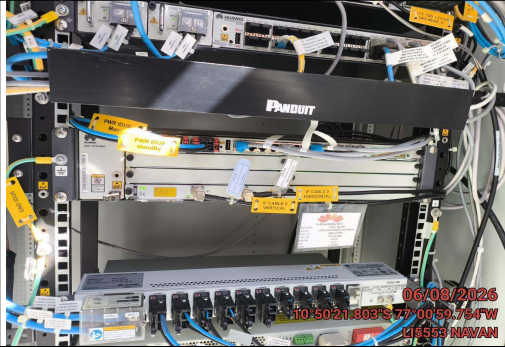
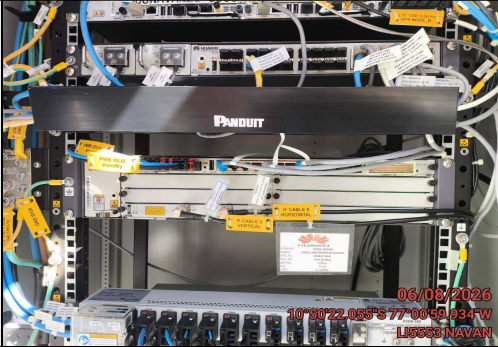
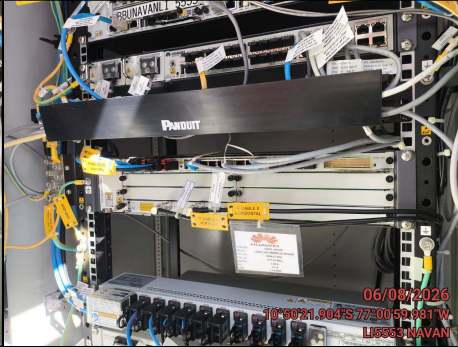
**CONECTORES: DETECCION DE CONECTORES FI EN IDU SIN PROTECCION DE MANGA TERMOCONTRAIBLE**
