## REPORTE FOTOGRÁFICO - Observaciones Internas

**Nombre de la Estacion:** NAVAN  
**Nombre de Localidad:** NAVAN  
**Fecha:** 06/08/2026 - 06/08/2026  
**Dirección:** CENTRO POBLADO NAVAN  
**ID site:** LI5553  
**CRQ:** CRQ000000108716

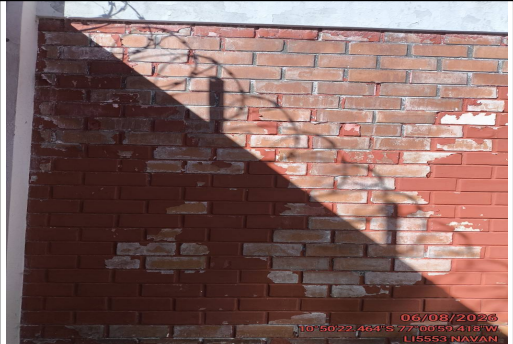
| PAREDES Y COLUMNAS CON FISURAS | | CRITICIDAD | MEDIA |
|---|---|---|---|
| FOTO 1 | FOTO 2 | FOTO 3 | |

| PAREDES Y COLUMNAS CON FISURAS | | CRITICIDAD | MEDIA |
