## REPORTE FOTOGRÁFICO - SUPERVISION

**Nombre de la Estacion:** CANIN  
**Nombre de Localidad:** CHECRAS  
**Fecha:** 06/08/2026 - 06/08/2026  
**Dirección:** CENTRO POBLADO CANIN  
**ID site:** LI5704  
**CRQ:** CRQ000000010871

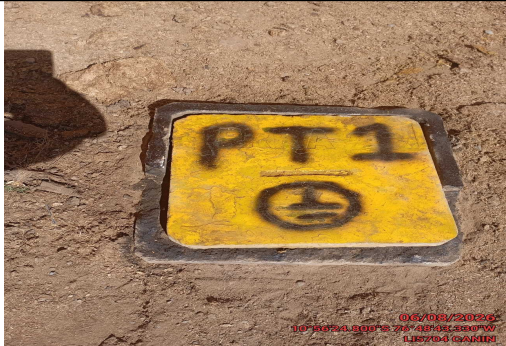
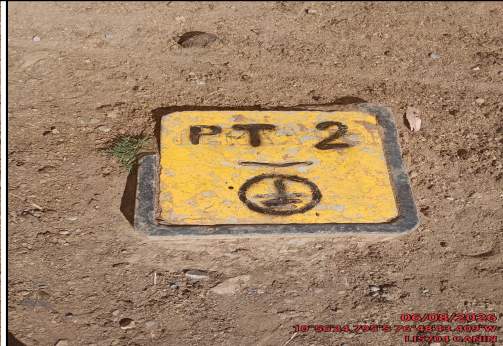
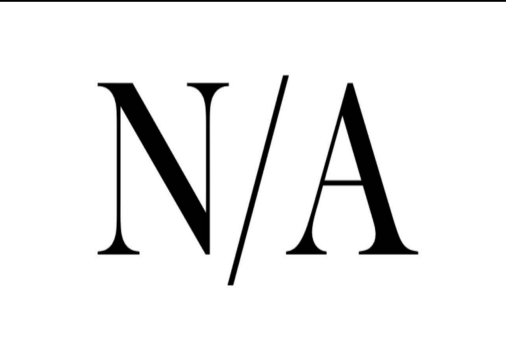
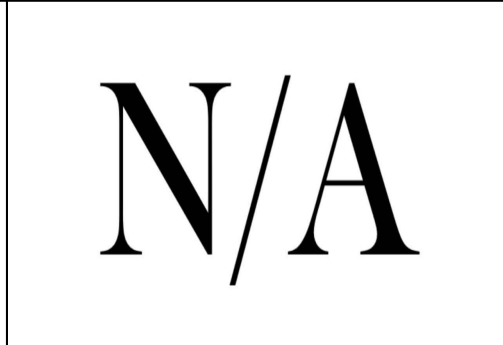
### TAPAS STAP: PINTADO DE TAPAS SEGUN PLANO SPAT

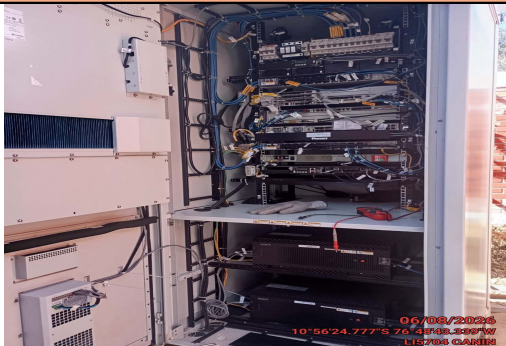
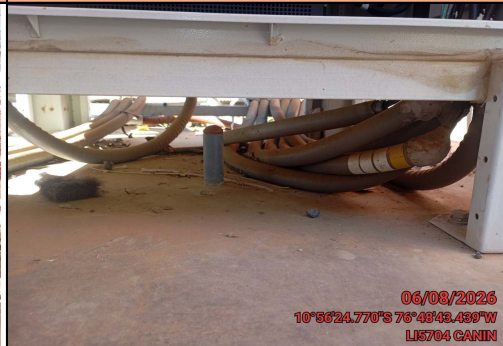
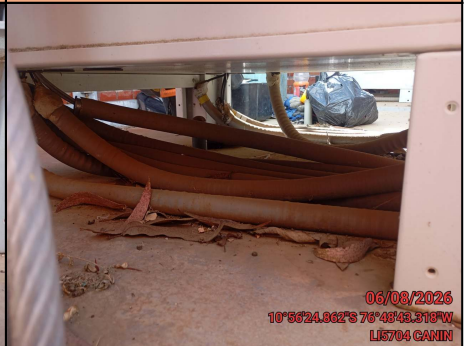
### LIMPIEZA GABINETE: LIMPIEZA DENTRO, PARTE POSTERIOR, PARTE BAJA Y ENTRE LOS GABINETES

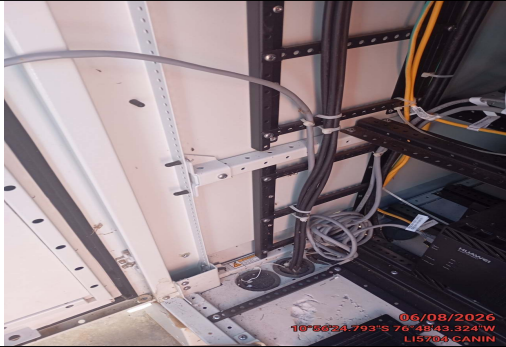
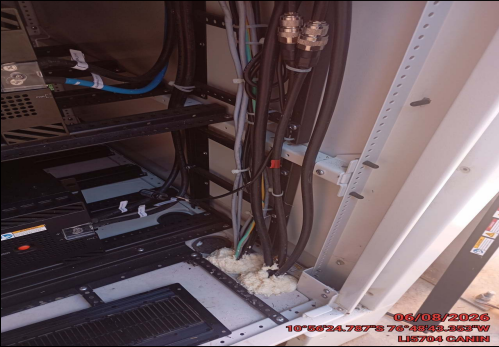
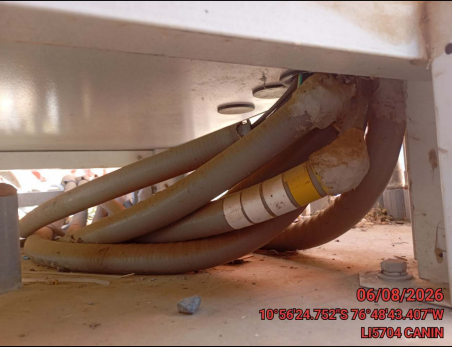
| SELLADO: SELLADO DE EQUIPOS Y DUCTOS POR DONDE INGRESAN LOS CABLES AL GABINETE (CON SIKAFLEX) | | |

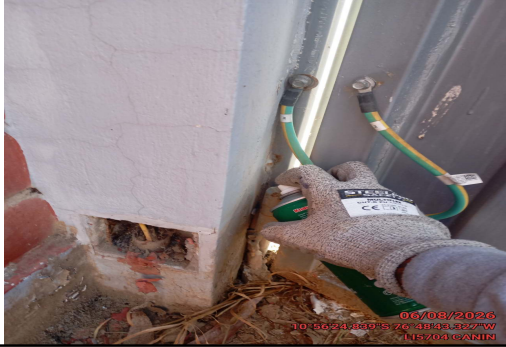
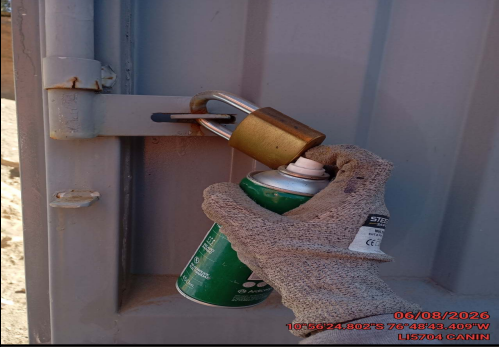
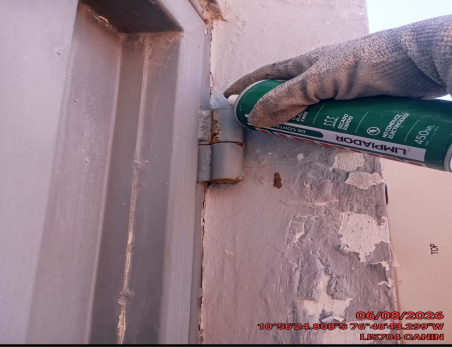
| SELLADO: SELLADO DE EQUIPOS Y DUCTOS POR DONDE INGRESAN LOS CABLES AL GABINETE (CON SIKAFLEX) | | |
|---|---|---|
| ACEITADO: ACEITADO DE PUERTAS Y CANDADOS | | |

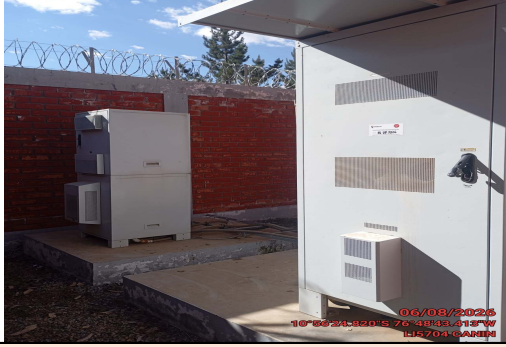
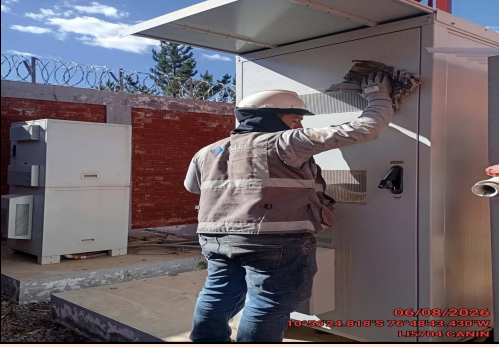
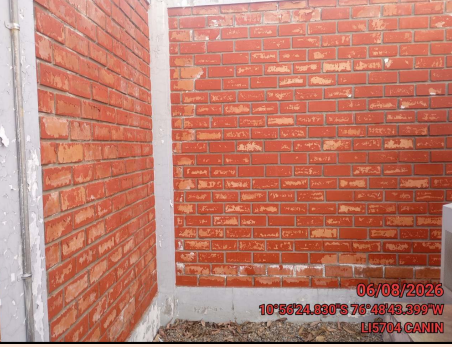
| SELLADO: SELLADO DE EQUIPOS Y DUCTOS POR DONDE INGRESAN LOS CABLES AL GABINETE (CON SIKAFLEX) | | |
|---|---|---|
| LIMPIEZA INTERIOR: LIMPIEZA INTERIOR DEL SITE / DESMALEZADO | | |

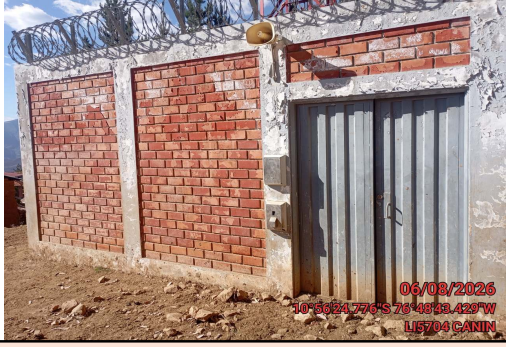
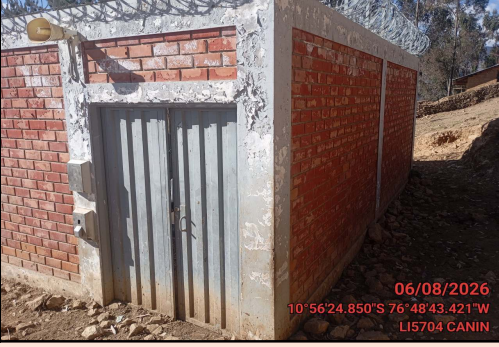
| SELLADO: SELLADO DE EQUIPOS Y DUCTOS POR DONDE INGRESAN LOS CABLES AL GABINETE (CON SIKAFLEX) | | |
|---|---|---|
| LIMPIEZA EXTERIOR: LIMPIEZA EXTERIOR DEL SITE / DESMALEZADO | | |

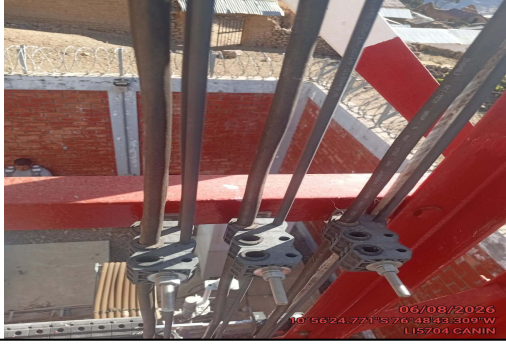
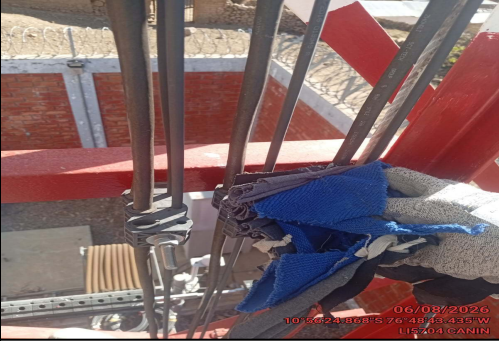
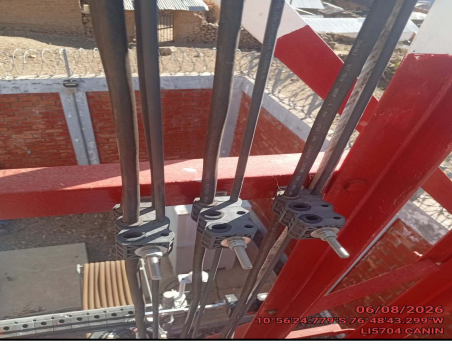
| SELLADO: SELLADO DE EQUIPOS Y DUCTOS POR DONDE INGRESAN LOS CABLES AL GABINETE (CON SIKAFLEX) | | |
|---|---|---|
| CLAMPS: REVISION DE CLAMPS EN CABLES IF, FO Y ENERGIZADO DE RRU's | | |

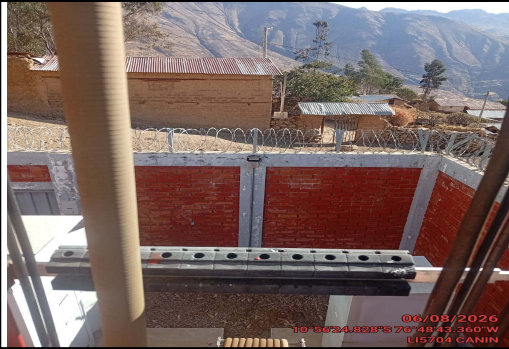
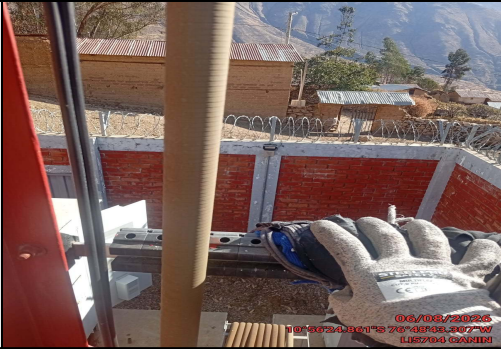
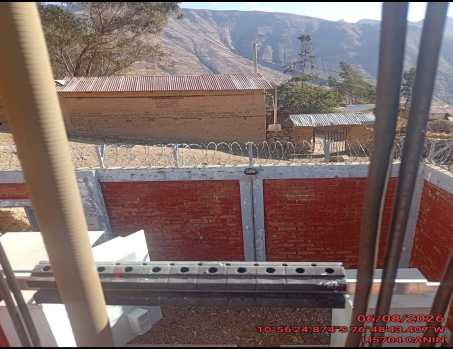
**GROUNDING KIT: REVISION DE ATERRAMIENTO DE CABLES IF, FO Y ENERGIZADO DE RRUs**

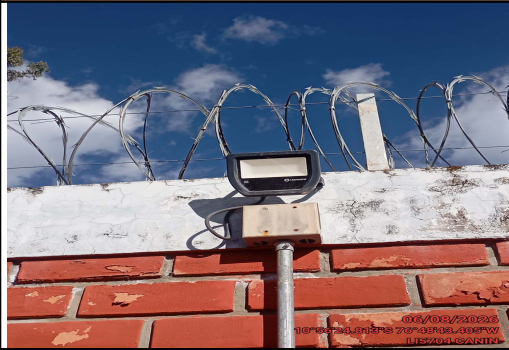
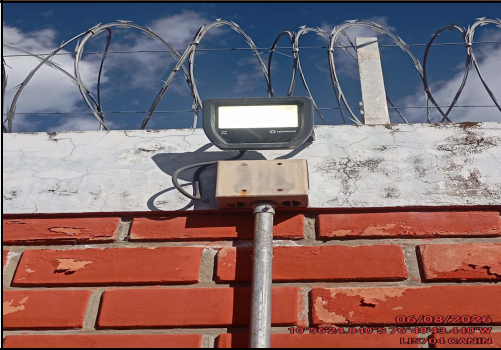
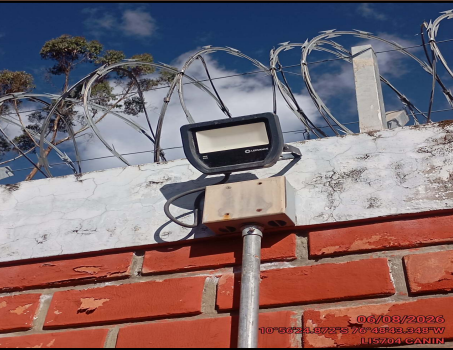
**REVISION DEL ESTADO DE LUMINARIA DE EMERGENCIA (LUMINARIA ENCENDIDA Y APAGADA)**

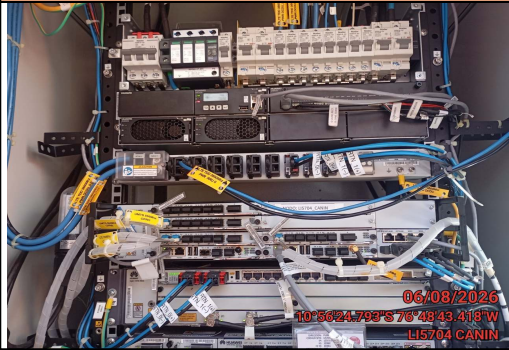
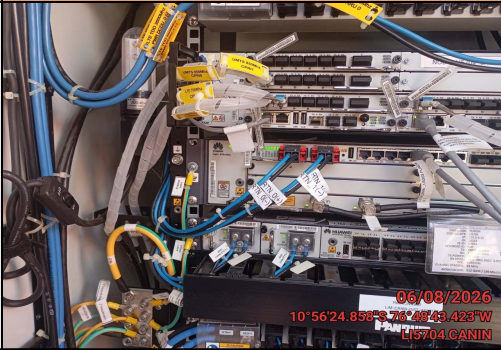
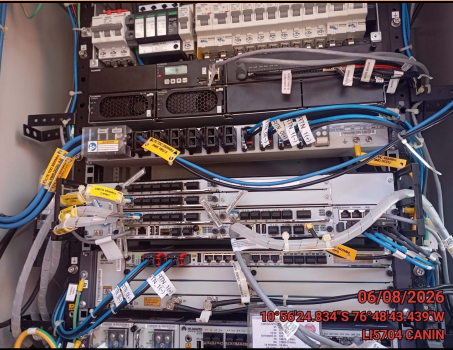
**ETIQUETADO DE DATOS, POWER, TIERRA DE IDU Y TIERRA DE BBU CORRECTAMENTE ETIQUETADOS**

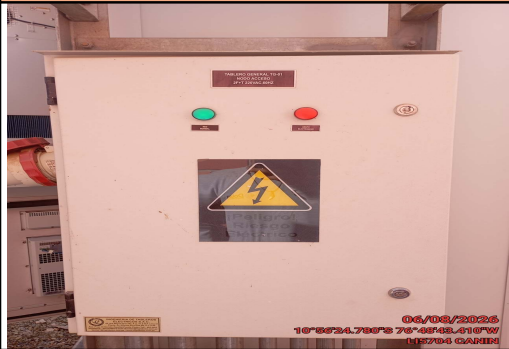
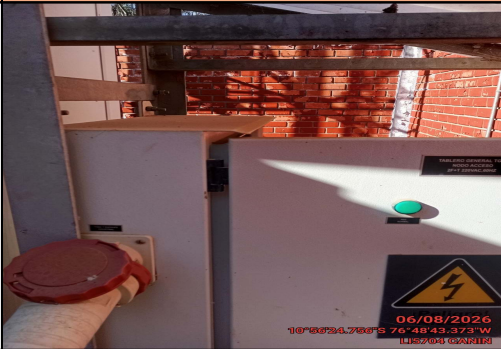
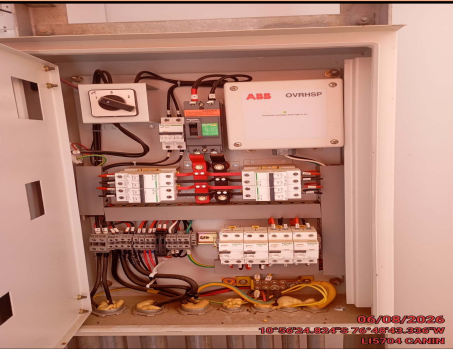
**TABLERO PRONATEL: REVISION DEL ESTADO FISICO DE TABLERO (CORROSION / OXIDO)**

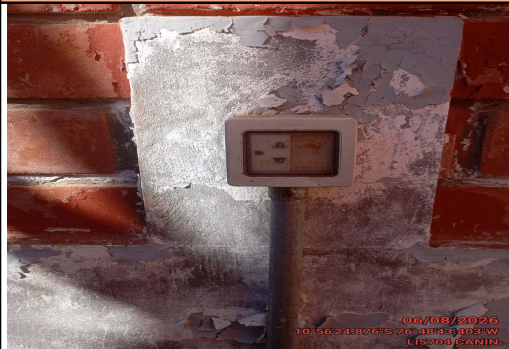
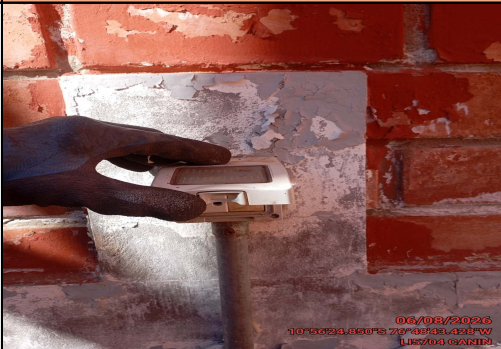
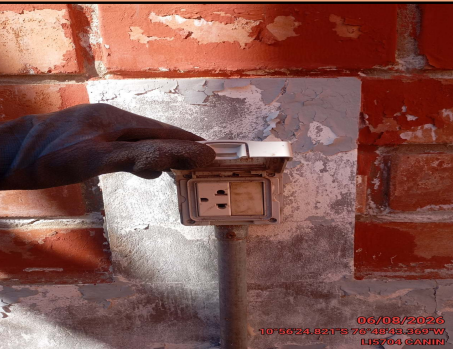
**TOMACORRIENTES: REVISION DEL ESTADO FISICO DE TOMACORRIENTES**

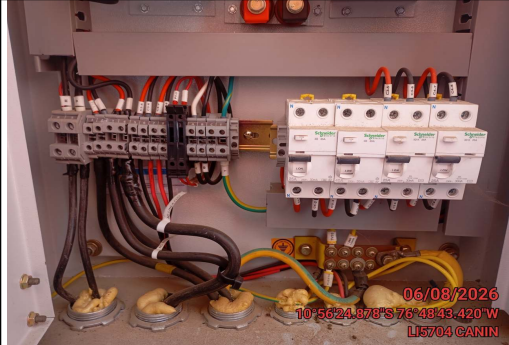
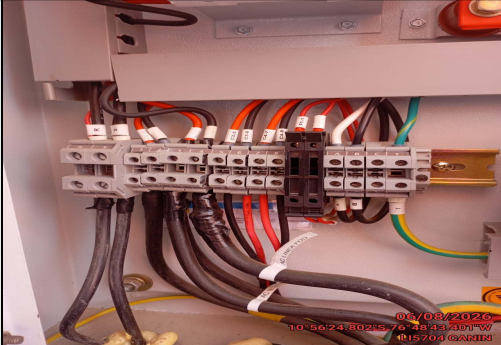
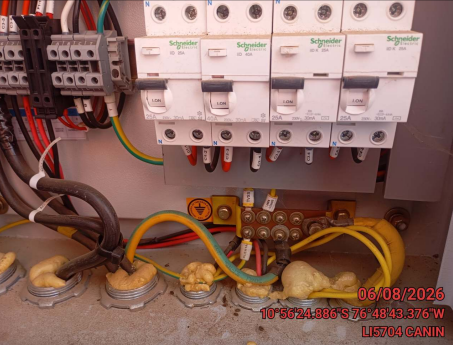
**BORNERAS: DETECCION DE TERMINALES DE CABLES EN TABLERO GENERAL SIN BORNERA**

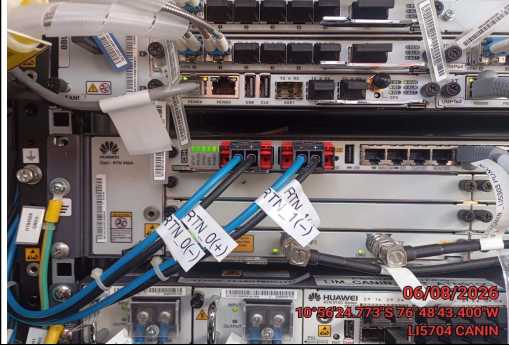
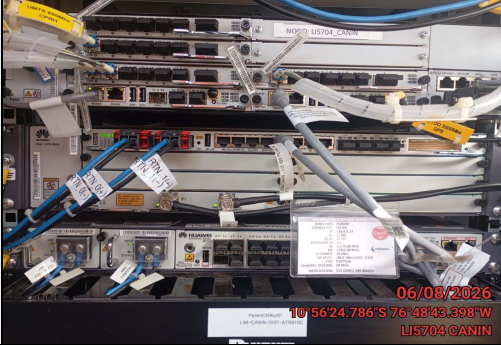
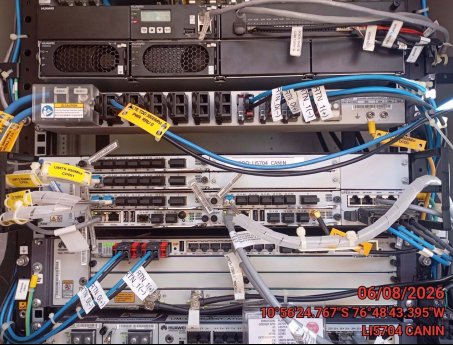
**CONECTORES: DETECCION DE CONECTORES FI EN IDU SIN PROTECCION DE MANGA TERMOCONTRAIBLE**
