# REPORTE FOTOGRÁFICO - Sistema de Seguridad Física Interior

Nombre de la Estacion: CANIN  
Nombre de Localidad: CHECRAS  
Fecha: 06/08/2026 - 06/08/2026  
Direccion: CENTRO POBLADO CANIN  
ID site: LI5704  
CRQ: CRQ000000010871

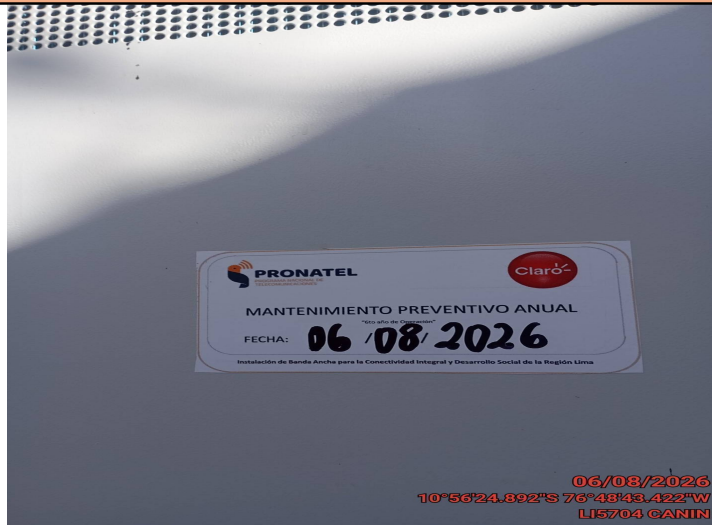
## Sticker Año mantenimiento

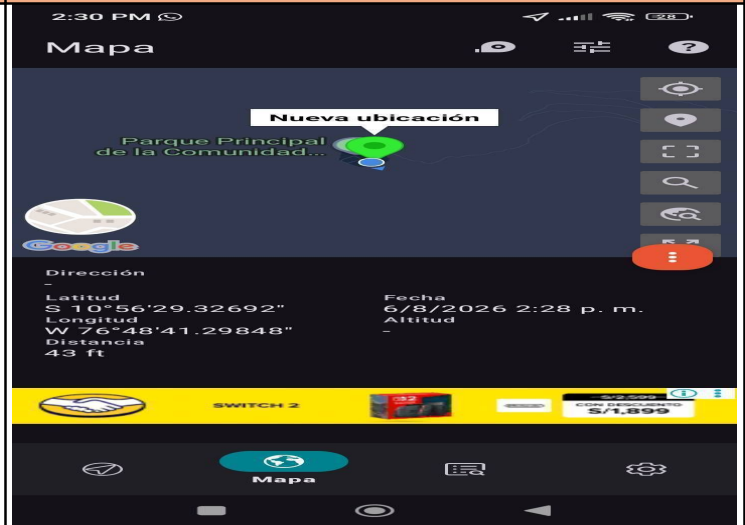
## Letrero de Localidad beneficiaria o GPS

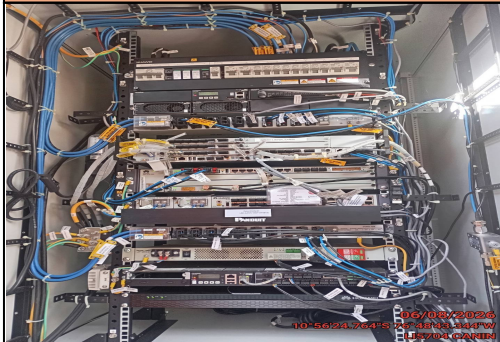
### ANTES

## LIMPIEZA GENERAL DE LOS EQUIPOS DEL SISTEMA

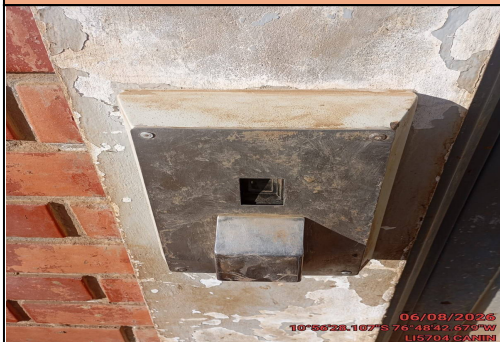
### ANTES

## REVISIÓN DEL BUEN FUNCIONAMIENTO DE LA LECTORA

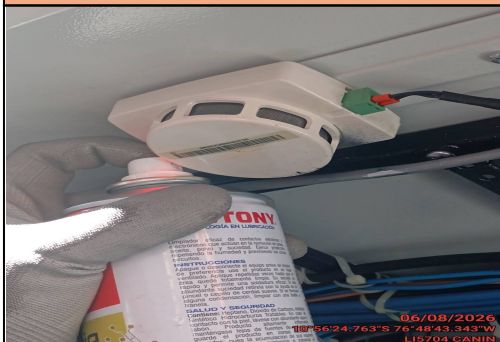
### ANTES

## REVISIÓN DEL FUNCIONAMIENTO DEL SENSOR DE HUMO

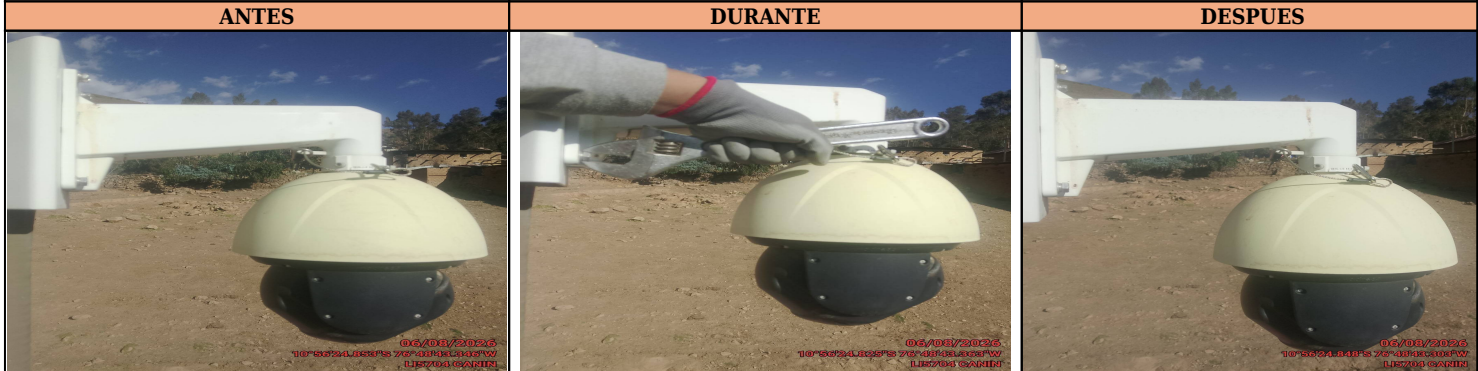
REVISIÓN DE SUJECIÓN Y ANCLAJES DE CÁMARA

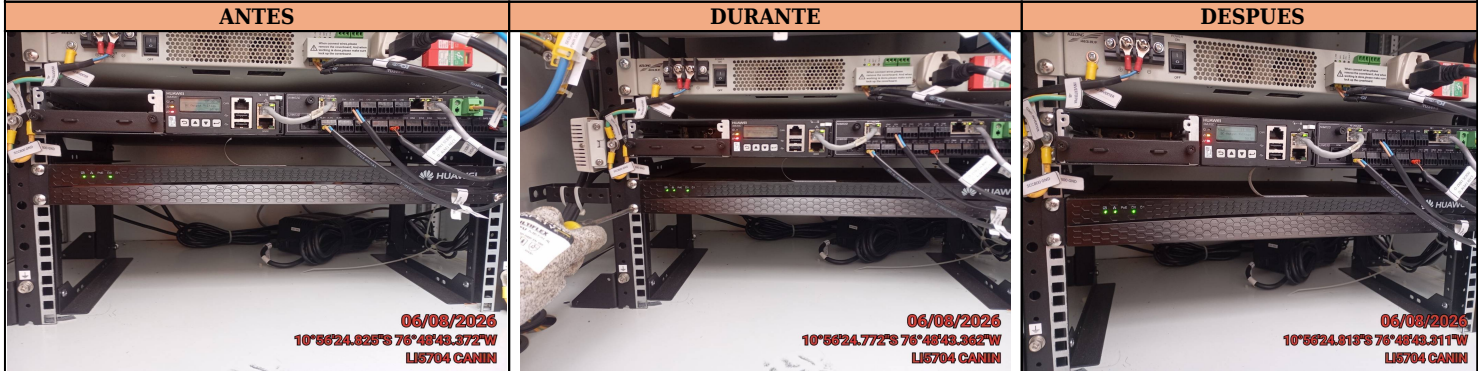
REVISIÓN DEL EQUIPO DE GRABACIÓN (VCN510 - 8P)

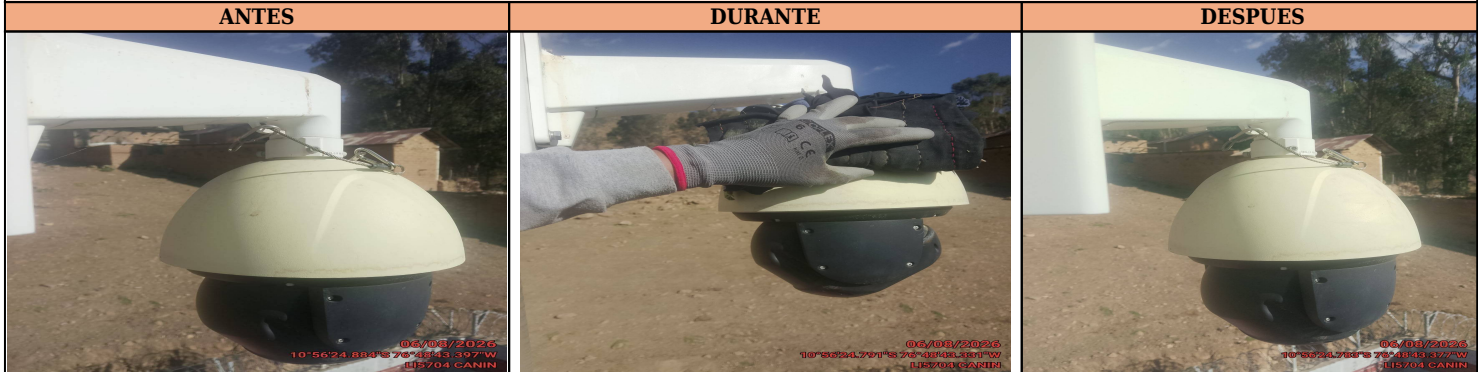
LIMPIEZA CÁMARA DE VIDEO

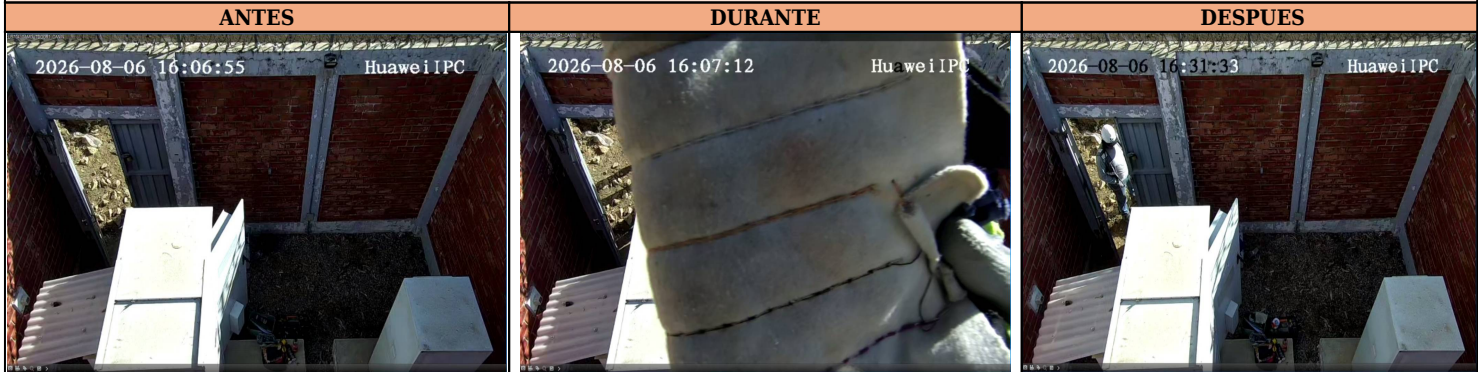
REGISTRO DE CÁMARA AL MOMENTO DE REALIZAR SU LIMPIEZA

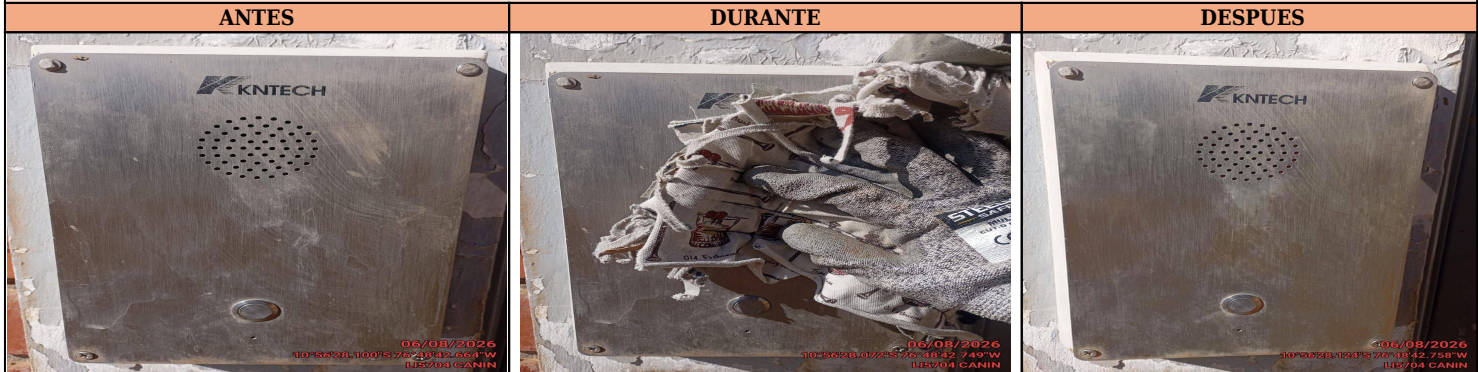
REVISIÓN DEL SISTEMA PERIFONEO
