## REPORTE FOTOGRÁFICO - Sistema de Energia LBT

**Nombre de la Estacion:** HERBAY\_ALTO  
**Nombre de Localidad:** SAN VICENTE DE CAÑETE  
**Fecha:** 07/08/2026 - 07/08/2026  
**Direccion:** CP HERBAY ALTO  
**ID site:** LI5262  
**CRQ:** CRQ000000108675

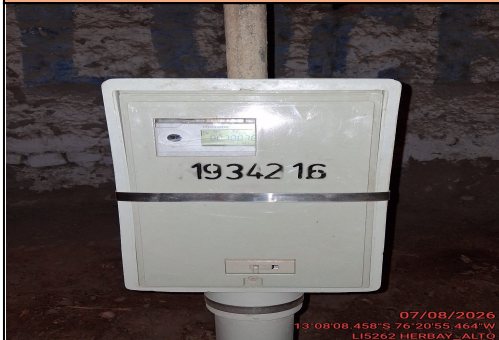
#### ANTES

### LIMPIEZA Y MEDICION DE AISLAMIENTO DE CONDUCTOR
