## REPORTE FOTOGRÁFICO - SUPERVISION

Nombre de la Estacion: JECUAN  
Nombre de Localidad: HUARAL  
Fecha: 14/08/2026 - 14/08/2026  
Direccion: CP JECUAN  
ID site: LI4944  
CRQ: CRQ000000113136

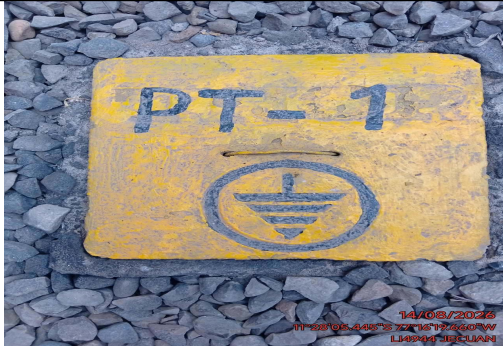
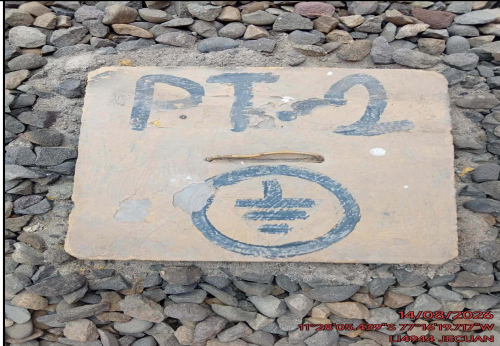
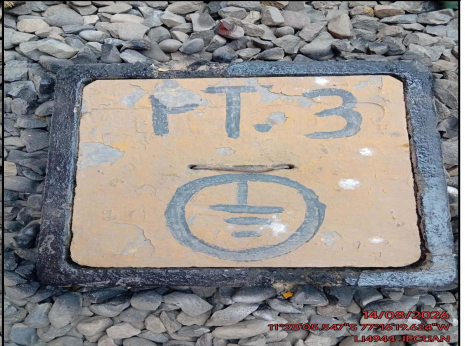
### TAPAS STAP: PINTADO DE TAPAS SEGUN PLANO SPAT

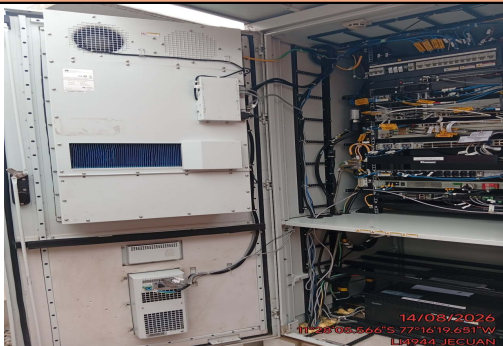
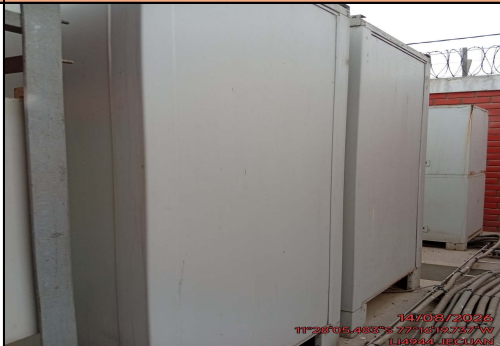
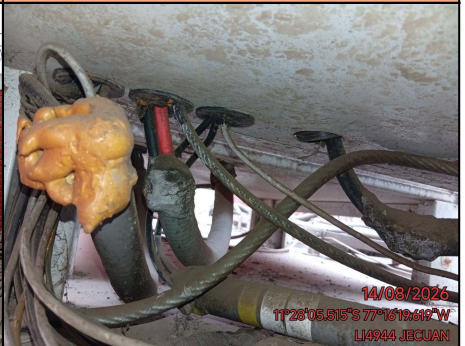
### LIMPIEZA GABINETE: LIMPIEZA DENTRO, PARTE POSTERIOR, PARTE BAJA Y ENTRE LOS GABINETES

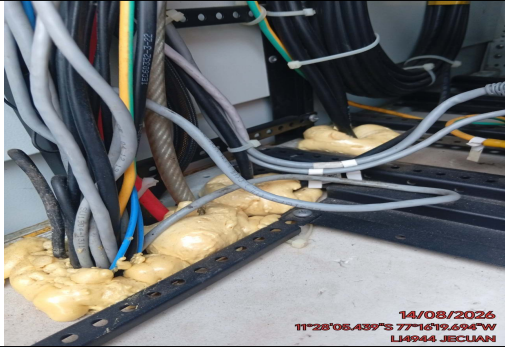
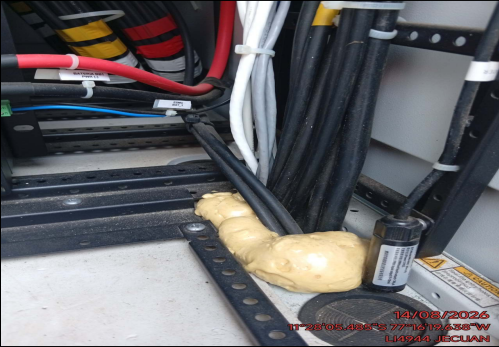
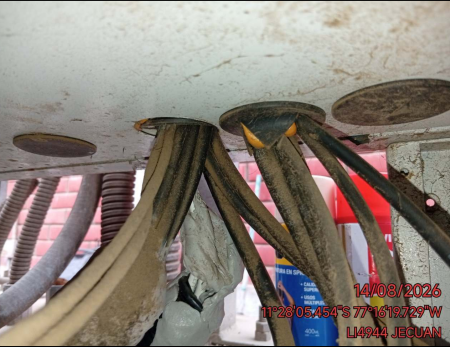
| SELLADO: SELLADO DE EQUIPOS Y DUCTOS POR DONDE INGRESAN LOS CABLES AL GABINETE (CON SIKAFLEX) | | |

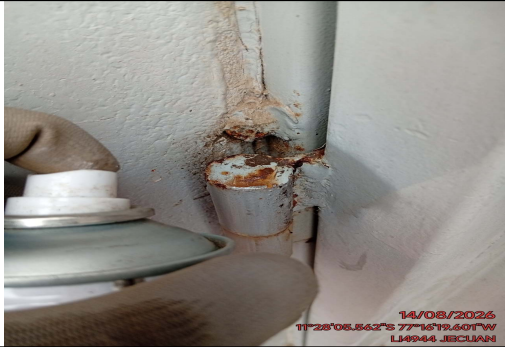
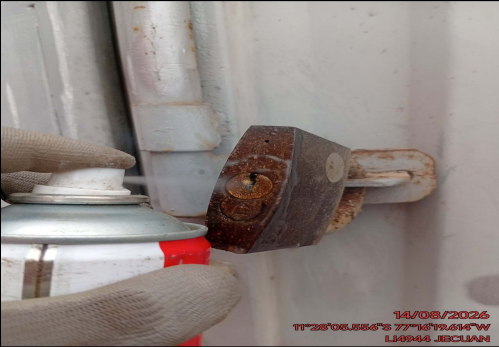
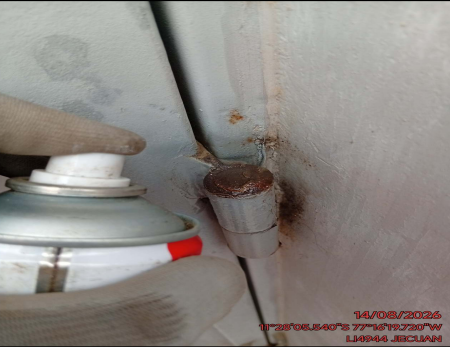
| SELLADO: SELLADO DE EQUIPOS Y DUCTOS POR DONDE INGRESAN LOS CABLES AL GABINETE (CON SIKAFLEX) | | |
|---|---|---|
| ACEITADO: ACEITADO DE PUERTAS Y CANDADOS | | |

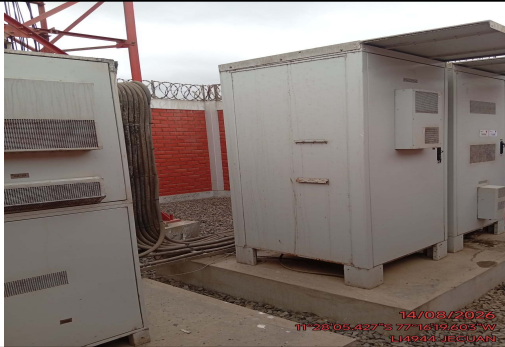
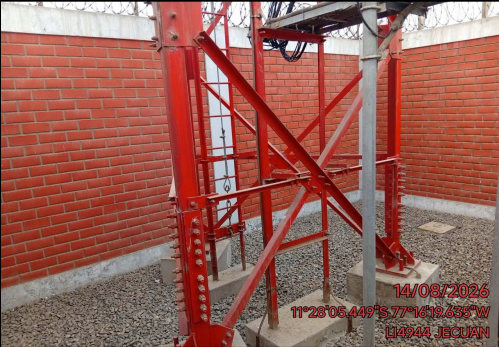
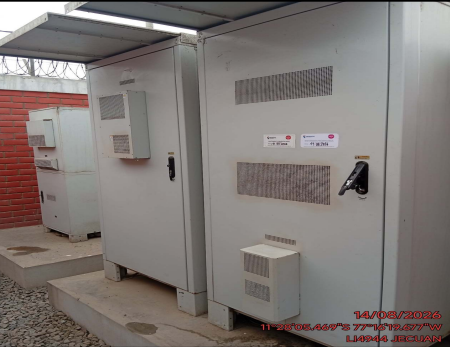
| SELLADO: SELLADO DE EQUIPOS Y DUCTOS POR DONDE INGRESAN LOS CABLES AL GABINETE (CON SIKAFLEX) | | |
|---|---|---|
| LIMPIEZA INTERIOR: LIMPIEZA INTERIOR DEL SITE / DESMALEZADO | | |

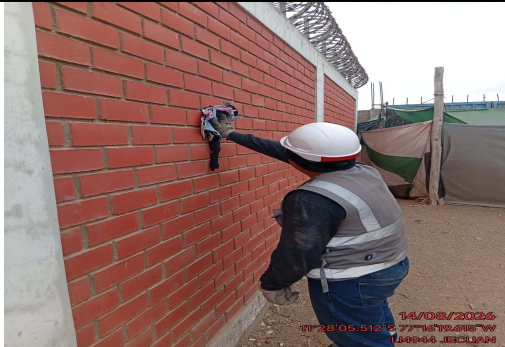
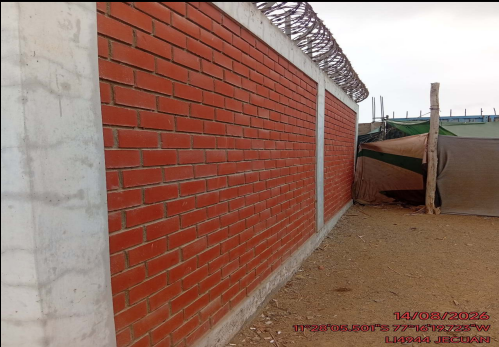
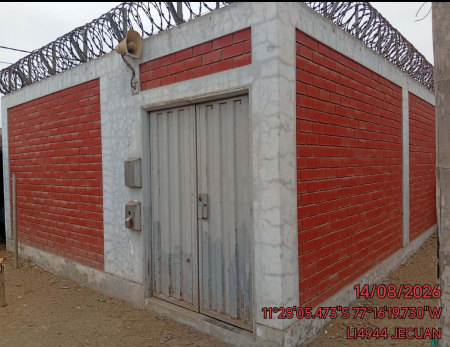
| SELLADO: SELLADO DE EQUIPOS Y DUCTOS POR DONDE INGRESAN LOS CABLES AL GABINETE (CON SIKAFLEX) | | |
|---|---|---|
| LIMPIEZA EXTERIOR: LIMPIEZA EXTERIOR DEL SITE / DESMALEZADO | | |

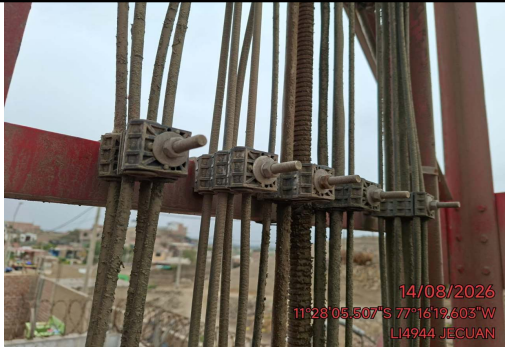
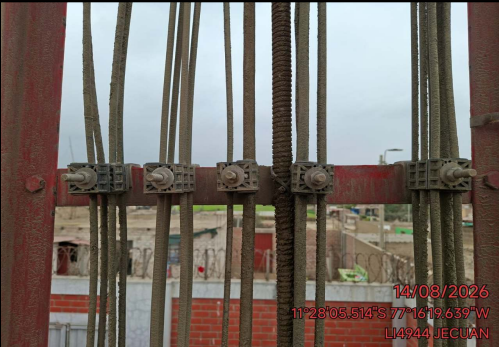
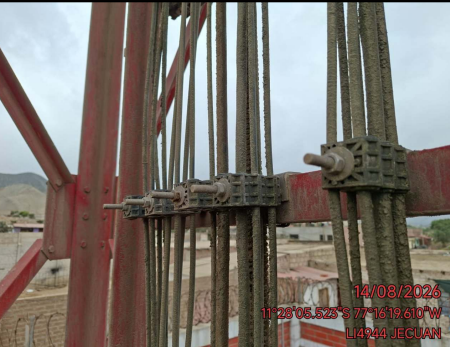
| SELLADO: SELLADO DE EQUIPOS Y DUCTOS POR DONDE INGRESAN LOS CABLES AL GABINETE (CON SIKAFLEX) | | |
|---|---|---|
| CLAMPS: REVISION DE CLAMPS EN CABLES IF, FO Y ENERGIZADO DE RRU's | | |

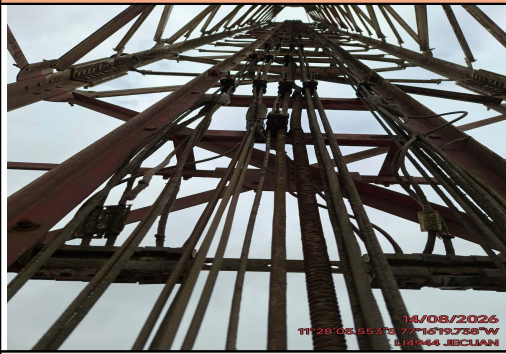
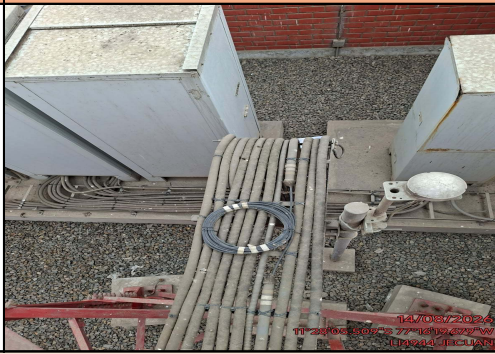
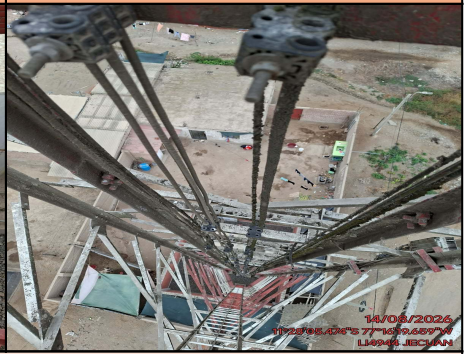
## GROUNDING KIT: REVISION DE ATERRAMIENTO DE CABLES IF, FO Y ENERGIZADO DE RRUs

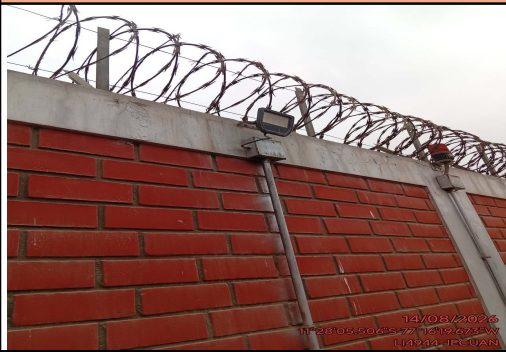
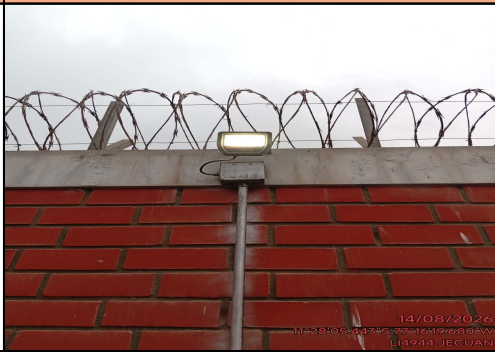
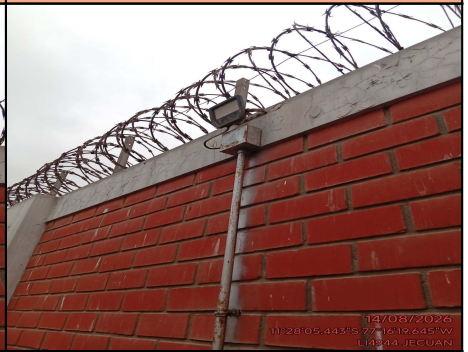
## REVISION DEL ESTADO DE LUMINARIA DE EMERGENCIA (LUMINARIA ENCENDIDA Y APAGADA)

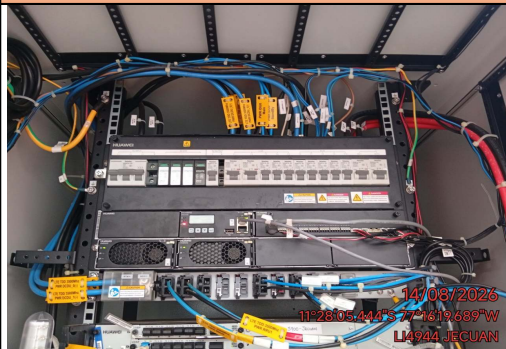
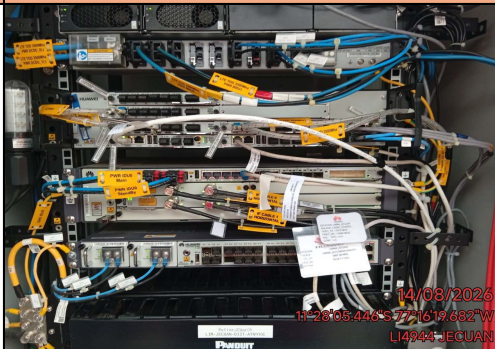
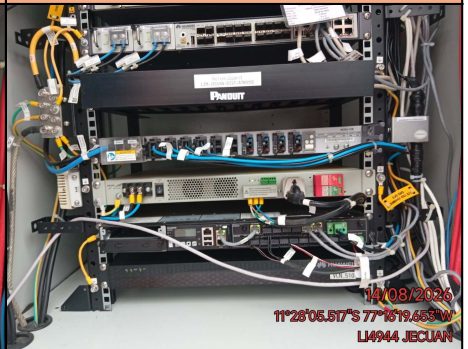
## ETIQUETADO DE DATOS, POWER, TIERRA DE IDU Y TIERRA DE BBU CORRECTAMENTE ETIQUETADOS

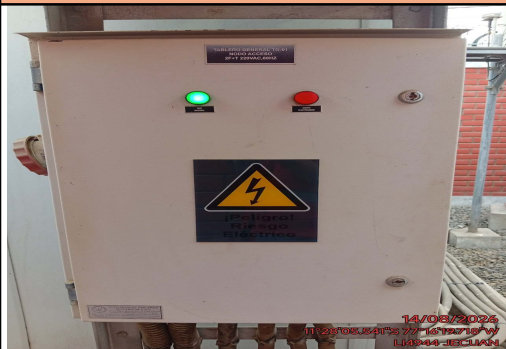
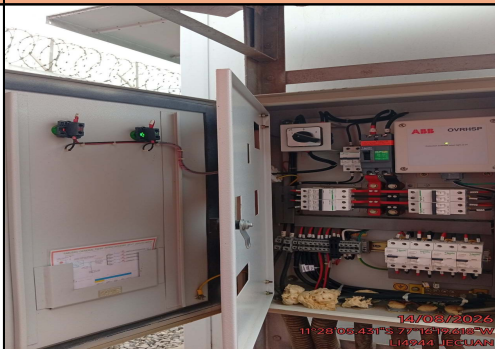
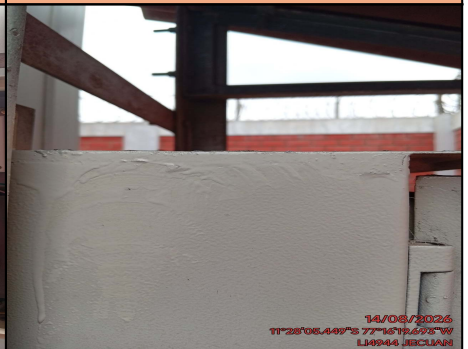
## TABLERO PRONATEL: REVISION DEL ESTADO FISICO DE TABLERO (CORROSION / OXIDO)

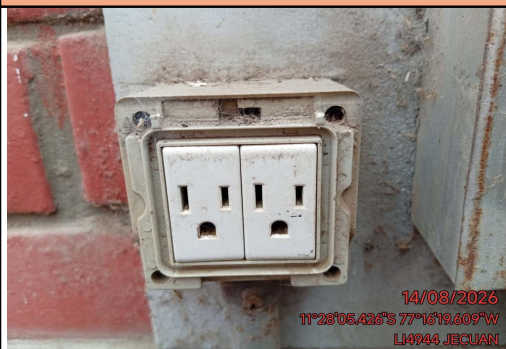
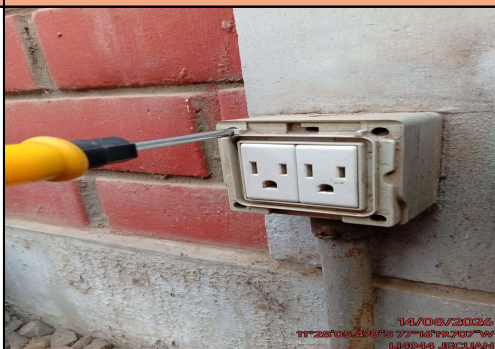
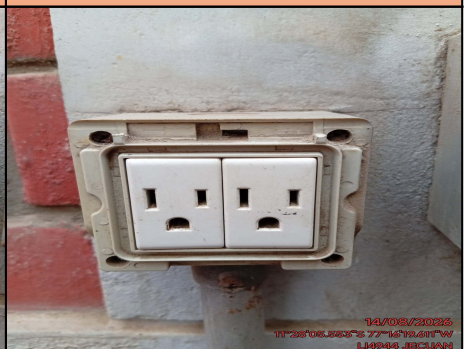
## TOMACORRIENTES: REVISION DEL ESTADO FISICO DE TOMACORRIENTES

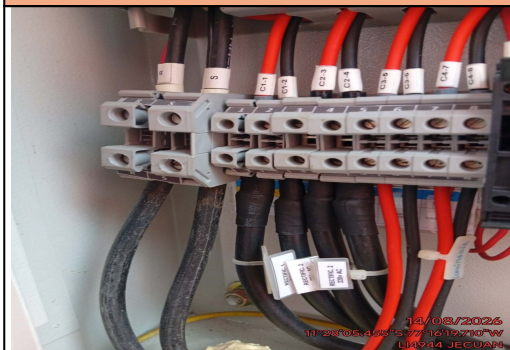
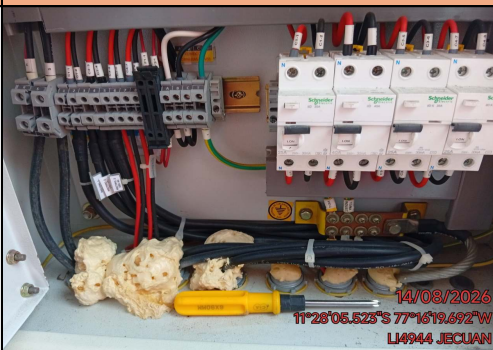
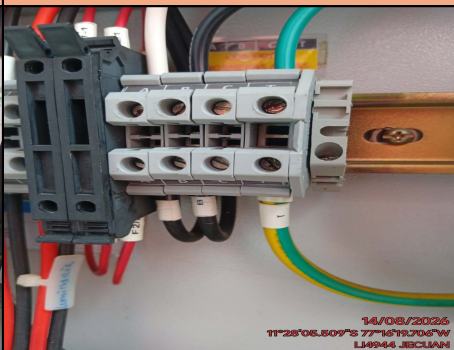
## BORNERAS: DETECCION DE TERMINALES DE CABLES EN TABLERO GENERAL SIN BORNERA

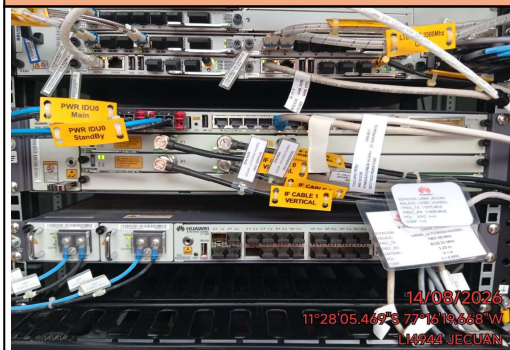
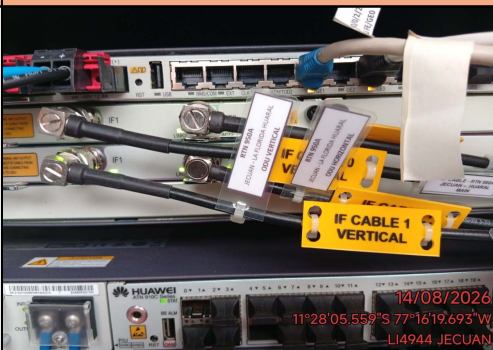
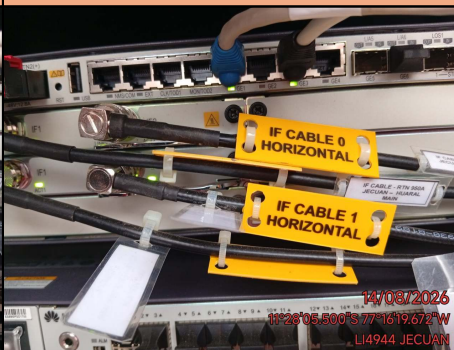
## CONECTORES: DETECCION DE CONECTORES FI EN IDU SIN PROTECCION DE MANGA TERMOCONTRAIBLE
