## REPORTE FOTOGRÁFICO - Observaciones Internas

Nombre de la Estacion: JECUAN  
Nombre de Localidad: HUARAL  
Fecha: 14/08/2026 - 14/08/2026  
Direccion: CP JECUAN  
ID site: LI4944  
CRQ: CRQ000000113136

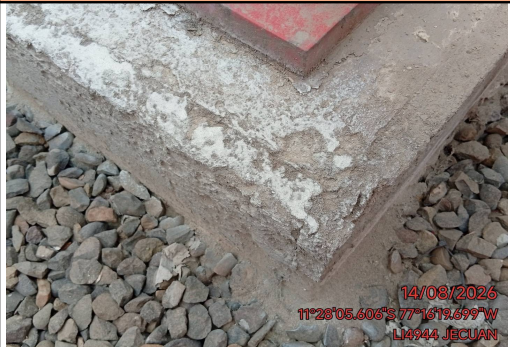
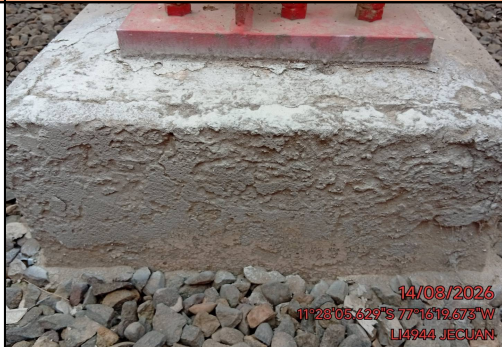
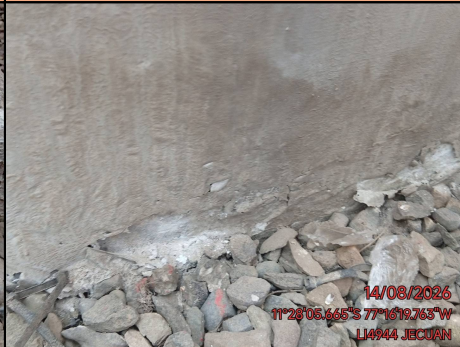
| FOTO 1 | FOTO 2 | | FOTO 3 |

| BASES DE TORRES CON FISURAS | | CRITICIDAD | BAJA |
